Zur Renovierung der Filialkirche St. Stephan in Stephansberg, Gemeinde Maisach

Von Alexander Zeh

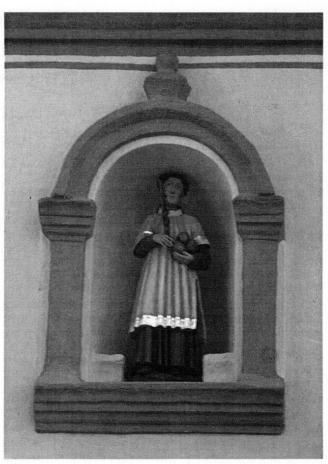
St. Stephan in Stephansberg, barocke Figurennische mit Figur des Namenspatrons der Kirche. Foto: Alexander Zeh, Jesenwang

1913 wurde das Dach neu mit Falzziegeln gedeckt. 1913 ist offenbar eine Innenrenovierung erfolgt, da die barocke Figurennische im Altarraum gemäß einer Bauinschrift durch Johann Strixner aus Poigern zugesetzt wurde. In den 60er Jahren unseres Jahrhunderts erfolgte dann eine Gesamtinstandsetzung mit Neuputzung außen, Zwiebeleindeckung in Kupfer und Innenraumgestaltung durch Kirchenmaler Josef Hausch sen. aus Fürstenfeldbruck.

¹⁵ Die Fassung, wohl von 1913, wurde 1990 beibehalten und restauriert. Die Fassung stammt aus den 60er Jahren und wurde 1990 beibehalten und restauriert. Die Figur fand jetzt Platz in der freigelegten barokken Figurennische in der Nordwand.

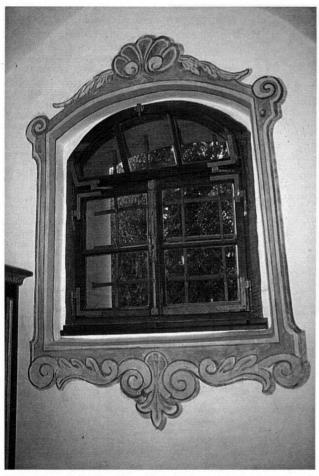
St. Stephan in Stephansberg, freigelegte und restaurierte Renaissancefassung am Sakristeifenster Foto: Alexander Zeh, Jesenwang

Auch an den Fensterlaibungen im Schiff traten Spuren der Spätgotik zutage: Unter der barocken Vermauerung finden sich Fragmente von Fenstergewänden als Architekturmalerei in leicht manieristischen Formen unter Verwendung von Caput-mortuum-Farbtönen. In der Sakristei konnte diese Fassung rekonstruiert werden.

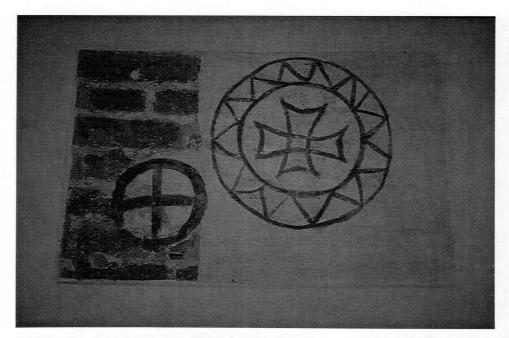
4. Nachweis des Vorgängerbaues. Einige zunächst nicht schlüssig einzuordnende Baubefunde gaben uns während der Arbeiten Rätsel auf: Im Turmerdgeschoß und an der Turmwand im Kirchenschiff fand sich im Ziegelverband ein rot gefärbter Mörtel, der mit weißem Kalk als Fugenstrich abgefaßt war. Vom Turmerdgeschoß führte ehemals ein kleines Spitzbogenfenster mit konkaven Laibungen ins Kirchenschiff. Es ist vermauert und wird von der heutigen Turmtüre angeschnitten. An der Westwand des Turmes zeigten sich die Fugen eines großen, in der Laibung profilierten Spitzbogenportals. Innen an der Ostwand des Turmes deckte der Kirchenmaler ein ungelenkes rotes Apostelkreuz auf dem blanken Ziegel auf. Ein zweites, gotisch anmutendes, ebenfalls wenig exakt gemaltes rotes Kreuz lag darüber auf einer dünnen weißen Kalkschlämme. Hatte man hier Musterstücke aufgebracht, oder sollte es sich bei unserem kleinen Turmerdgeschoß um den Altarraum einer früheren Chorturmkirche handeln? Weitere Befunde brachten es an den Tag: Die gezielte Suche im Erdreich außerhalb der heutigen Kirche wies die Fundamente eines älteren Kirchenschiffes nach (im Inneren des heutigen Schiffes fanden sich allerdings keine Fundamentreste mehr). Eine weitere Bestätigung ergab sich in erheblichen Störungen des Mauerverbandes am Turm, dort wo ehemals die Chorschultern des Schiffes der Vorgängerkirche anschlossen. Eine vermauerte Spitzbogenöffnung in der Turmwestwand auf Höhe des ersten Podestes trat

St. Stephan in Stephansberg, freigelegte Apostelkreuze der frühgotischen Chorturmkirche; links die Erstfassung auf Sichtziegelwerk mit weißen Fugen, rechts die Zweitfassung auf einer dünnen Kalkschlämme. Foto: Alexander Zeh, Jesenwang

zutage und war wohl der Zugang aus dem Dach des ehemaligen Schiffes in den Turm. Die Einordnung aller Befunde ergab die Erkenntnis: wir hatten eine weitere Chorturmkirche im Landkreis Fürstenfeldbruck aus der Zeit des Hochmittelalters gefunden.²¹
