Zur Renovierung der Kapelle St. Maria in Rudersberg

Von Alexander Zeh

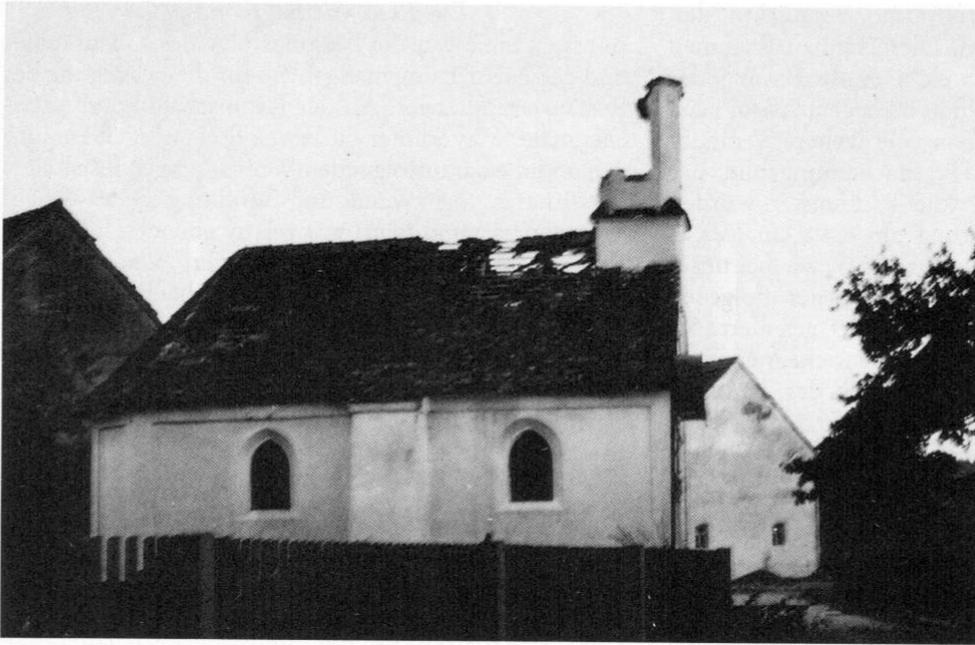
Die Kapelle in Rudersberg
nach dem Sturm von 1958.

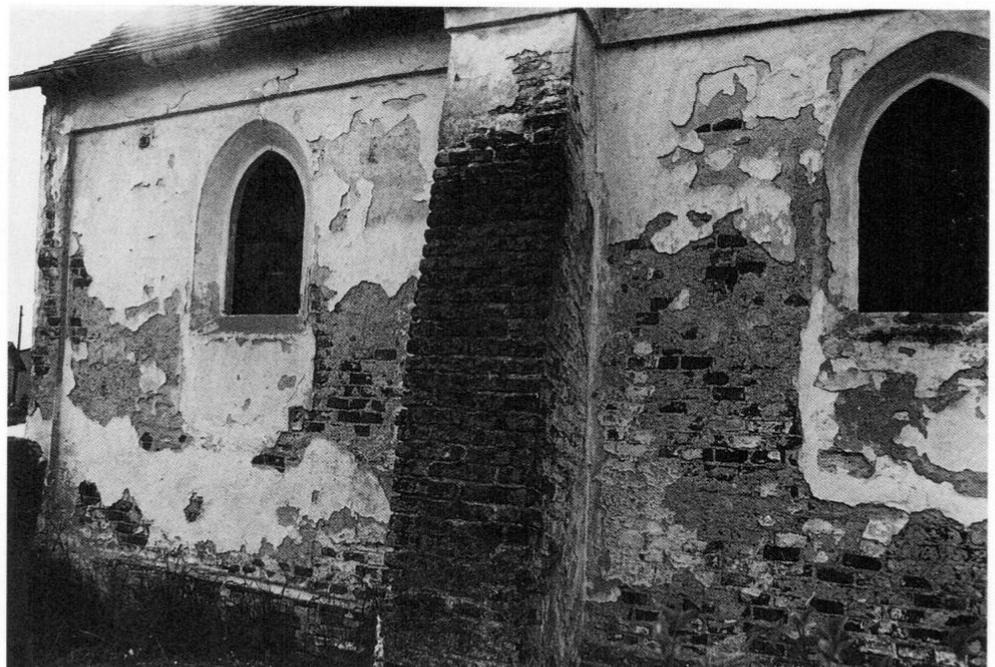
Leider war der Dachstuhl nicht sonderlich solide gebaut. Da das Gewölbe des Innenraumes weit in das Gespärre hineinragt, fehlt das untere Zugglied des Sparrenverbandes. In der Folge drückte wahrscheinlich schon bald nach der Erbauung das Gewicht des Biberdaches den Dachfuß nach außen und nahm dabei die Mauerkrone der Längswände mit. Man half sich damals durch Anfügen zweier mächtiger Stützpfeiler an die Mitte der beiden langen Außenwände, baute innen

Südwand der Kapelle in
Rudersberg vor der Renovie-
rung mit teilweise vermauer-
ten Fenstern und angesetztem
Stützpfeiler.

⁴ Zwischen Stützpfelern und Außenwand hat sich noch der Originalputz der Kapelle erhalten. Er trägt nur einen Außenanstrich. Das Anfügen der Pfeiler erfolgte also mit dem zweiten Anstrich der Fassade.

Altars und der übrigen Ausstattung abgestimmt ist. Aus Gründen des einheitlichen Gesamteindrucks legte dies die Wiederherstellung auch des Erstzustandes von Raumschale und Fassadentönung nahe. Hierzu sollten dann konsequenterweise die nachträglich angefügten und entstellenden Stützpfeiler entfernt und die teilweise vermauerten Kapellenfenster wieder auf ihr ursprüngliches Maß vergrößert werden.

blem des Dachschiebs wurde durch den Einbau eines Stahlbeton-Ringankers mit Giebeltraversen aus Rundstahl so gelöst, daß die beiden Stützpfeiler entfernt werden konnten. Aufgefrorenes und gerissenes Mauerwerk wurde repariert. Die vier Hauptfenster erhielten wieder ihr ursprüngliches Format, äußere Fensterbankabdeckungen aus alten Bibern und innen Schwitzwasserinnen aus Kupfer. Am Turm wurden die Profilierungen repariert und das fehlende Kranzgesims am Haubenansatz ergänzt. Glücklicherweise waren am Dachstuhl nur kleinere Reparaturen erforderlich. Zunächst auf wenig Verständnis stieß die Umdeckung des Daches der Kapelle, da hierzu die noch guten handgeschlagenen Biberschwänze aussortiert, wiederverwendet und durch alte Biber eines Abbruchgebäudes ergänzt wurden. Hierdurch entstand eine lebendige, handwerkliche, dem Baudenkmal angemessene Dach-

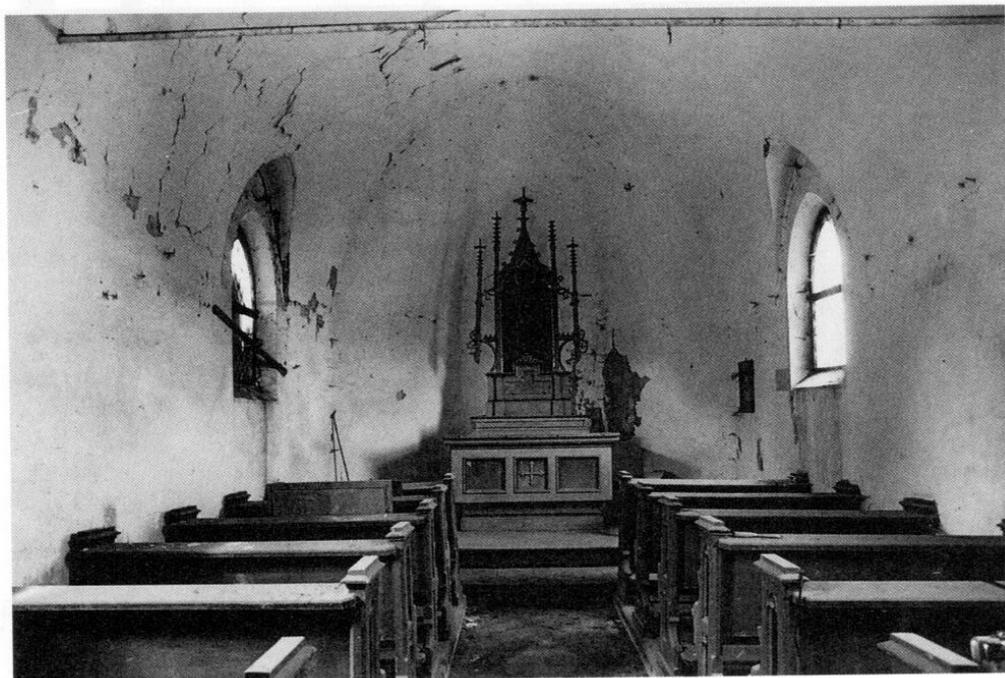
Innenraum der Kapelle in Rudersberg vor der Renovierung.
Foto: Fa. Mayerhofer

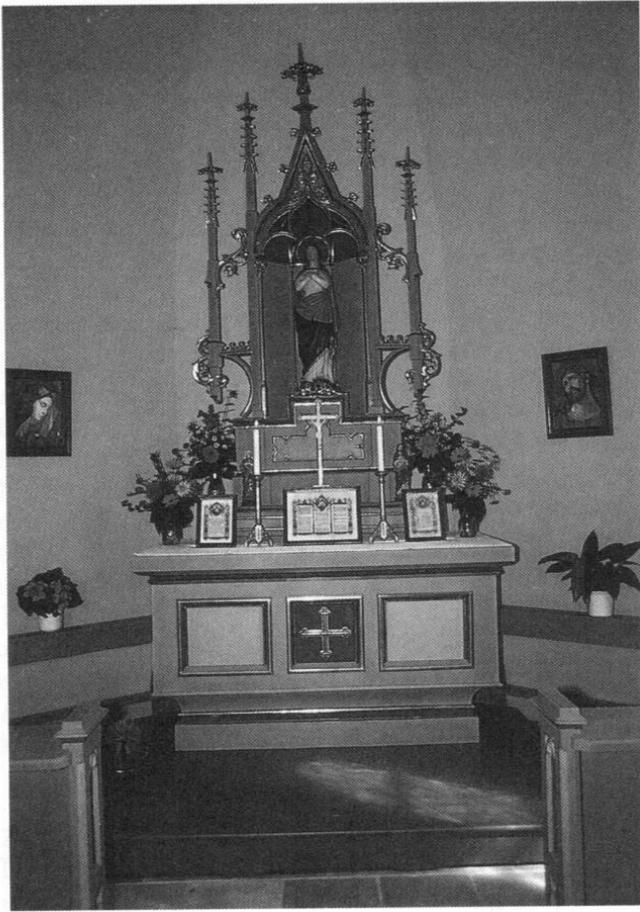
Der restaurierte neugotische Altar.

Bei der Restaurierung des Altars wurde zugunsten einer Neufassung nach Erstbefund auf eine Freilegung des Originalzustandes verzichtet, da hierdurch die Zweitfassung verloren gegangen wäre. Diese sollte aber für künftige Generationen als freilegbare Farbschicht unter der Neufassung erhalten bleiben. Fehlende Schnitzteile im Gesprenge wurden ergänzt und der gesamte Aufbau stabilisiert. Zur Wiederherstellung der Erstfarbigkeit des Gestühls wählten wir ein Mischverfahren: die buntgefaßten Docken wurden freigelegt und restauriert, die flächig gestrichenen Bankteile (Sitzflächen, Rückenlehnen) erhielten eine Neufassung nach dem Erstbefund. Glücklicherweise waren an der sonstigen Ausstattung nur Reinigungs- und Ausbesserungsarbeiten erforderlich. Eine Ausnahme stellte der barocke Geiselchristus dar. Dessen schlechter Erhaltungszustand machte eine weitgehende Neufassung erforderlich, lediglich das Gesichtsinckarnat der letzten Fassung blieb sichtbar. Die Kreuzwegrahmen wurden ebenfalls neu gefaßt, ausgenommen die Stationsnummern, die freigelegt werden konnten. Ein Rahmen fehlte und mußte neu angefertigt werden. Drei früher verlorengegangene Bilder haben wir als Notmaßnahme in Form von Fotokopien der Kreuzwegdrucke aus der Kapelle in Miesbach⁶, die der Verfasser vor einigen Jahren restaurierte, ergänzt. Zum Schutz der Ausstattung

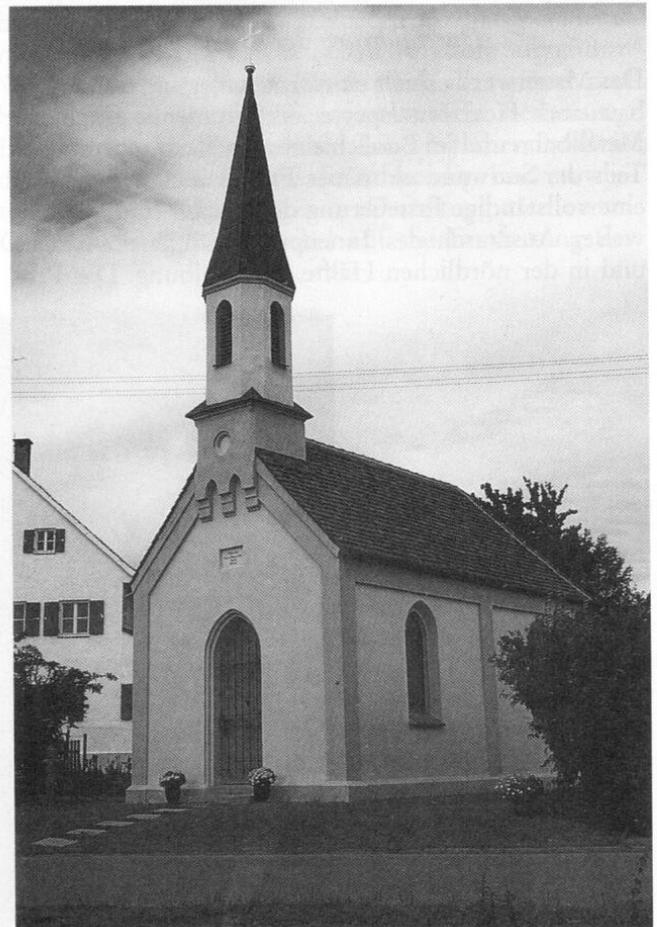
Die Kapelle in Rudersberg nach der Renovierung.

fläche, die sich wohltuend vom stranggepreßten Material der umliegenden Neubauten unterscheidet. Alle Spenglerarbeiten, ausgenommen Turmhaube und Turmkragen, wurden einschließlich der Regenwasserableitung erneuert. Der Turm erhielt ein neues, vergoldetes Kreuz. Schreinerische Reparaturen erfolgten an den Turmjalousien, am Gestühl und an der originalen Eingangstüre mit ihren aufwendigen neugotischen Beschlägen. Letztere wird ein Pflegefall bleiben, da sie stark der Witterung ausgesetzt ist. Völlig zu erneuern war das Podest der Kirchenbänke, welches die aufsteigende Feuchte schon zu sehr geschädigt hatte. Um dies künftig zu vermeiden, haben wir einen Magerbetonunterboden eingebaut, der mit den noch brauchbaren vorhandenen Solnhofer Platten belegt wurde. Fehlendes altes Material hierzu konnte der Verfasser, wie bereits schon bei den Dachziegeln, von einer anderen Baustelle beschaffen. Die aufgefrorenen alten Natursteinstufen innen und außen wurden steinmetzmäßig überarbeitet und wieder verwendet. Wesentlich trug die Restaurierung und Ergänzung der Farbglasfenster zum Gesamtergebnis bei. Die neuen Belichtungsverhältnisse steigern den Innenraum und die Wiederherstellung der ursprünglichen Fensterproportionen verbessern die Fassaden der Kapelle.

Entsprechend der Konzeption erfolgte die Fassung der Kapelle gemäß der Farbigekeit des Erbauungszustandes. Außen wurde Kalk in Freskotechnik aufgetragen, was der historischen Arbeitsweise entspricht, bei der gewählten Farbgestaltung bei Regen allerdings zu einer erheblichen Fleckenbildung führt. Diese trocknet zwar
