Der schiefe Turm von Miesberg

Zur Renovierung der Kapelle St. Richard in Miesberg
 Von Alexander Zeh

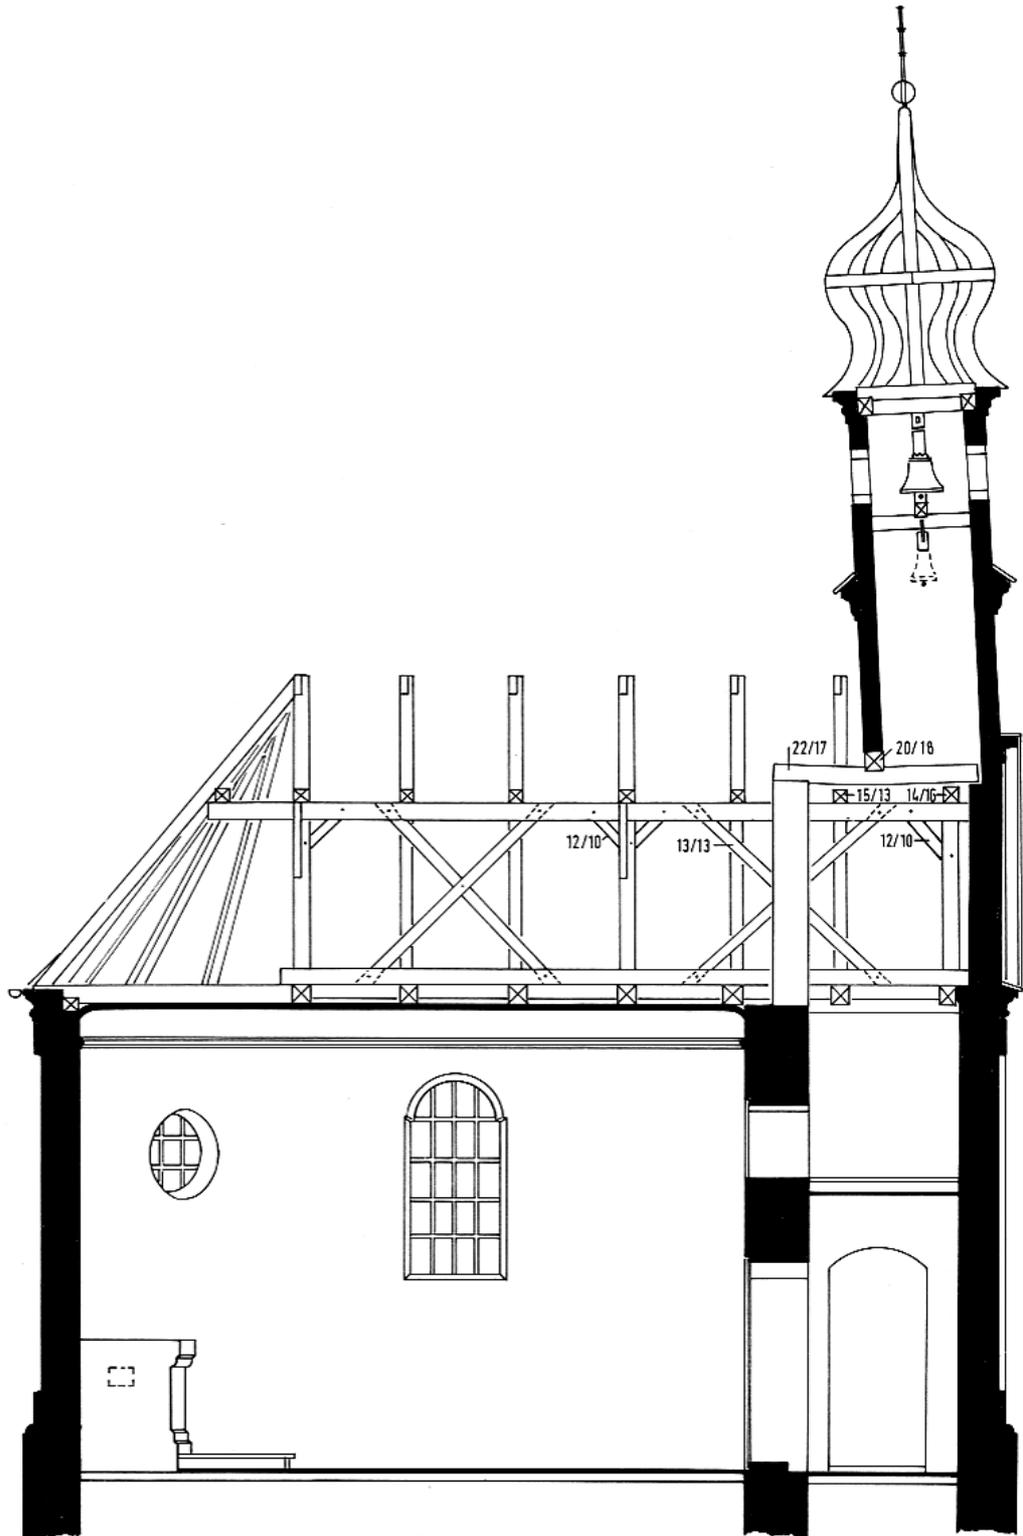
Aufriß der Kapelle
 St. Richard in Miesberg.
 Zeichnung:
 Alexander Zeh, Jesenwang

Über dem Westgiebel der Kapelle erhebt sich ein schlankes Dachtürmchen, dessen Grundriß von Quadrat ins Achteck übergeht und als Abschluß eine Zwiebel⁴ in spätbarocken Formen mit Kugel und Kreuz trägt. Vier rechteckige, oben und unten ausgerundete Schallöffnungen sowie handwerklich auffallend sauber gearbeitete Gesimse und Geschoßbänder gliedern den Turm, welcher sich bedenklich nach Osten geneigt hatte.

Als erstes erhielt der Turm eine innenliegende, stählerne Stützkonstruktion, mit deren Hilfe er ohne Schaden wieder senkrecht gestellt werden konnte. Die Zwiebel wurde mitsamt ihrem Stuhl erneuert. Glücklicherweise war die übrige Holzkonstruktion im Dach unversehrt, so daß nur eine Schädlingsbekämpfung und Dämmung

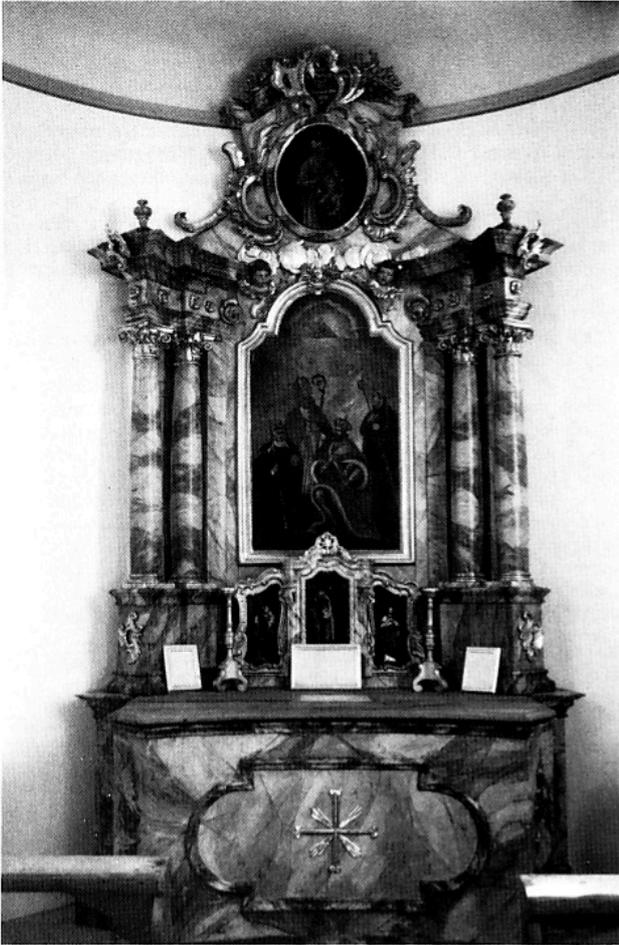
Der Rokokoaltar in der Kapelle St. Richard in Miesberg von 1754.
Foto: Alexander Zeh, Jesenwang

Am Altar konnten insgesamt vier Fassungen gefunden werden. Sie sind dem Erbauungs- und den Renovierungsdaten zuzuordnen. Die letzte Fassung war handwerklich und auch vom Zustand her unbefriedigend.

Nachdem die letzte Fassung des Altars wenig befriedigte und stark geschädigt war, entschieden wir uns für eine Neufassung und Neuvergoldung gemäß dem Erstbefund. Das Ergebnis erscheint heute als besonders geglückt. Lediglich das Altarblatt kann nicht voll befriedigen, da es durch frühere Übermalungen stark beeinträchtigt war. Eine Vollrestaurierung wäre zu aufwendig und im Ergebnis nicht kalkulierbar gewesen. So wurde es jetzt nur gereinigt und gesichert. Die Kanontafeln erhielten eine neue Versilberung, die Leuchter eine neue Vergoldung, alle Figuren wurden restauriert. Am Kreuzweg hat der Kirchenmaler die Erstfassung der Rahmen freigelegt und die Bilder gereinigt. Das Wandkreuz wies eine brüchige Fassung der Jahrhundertwende auf. Hier
