Zur Renovierung der Ferialkirche St. Stephan in Stephansberg, Gemeinde Maisach

Von Alexander Zeh

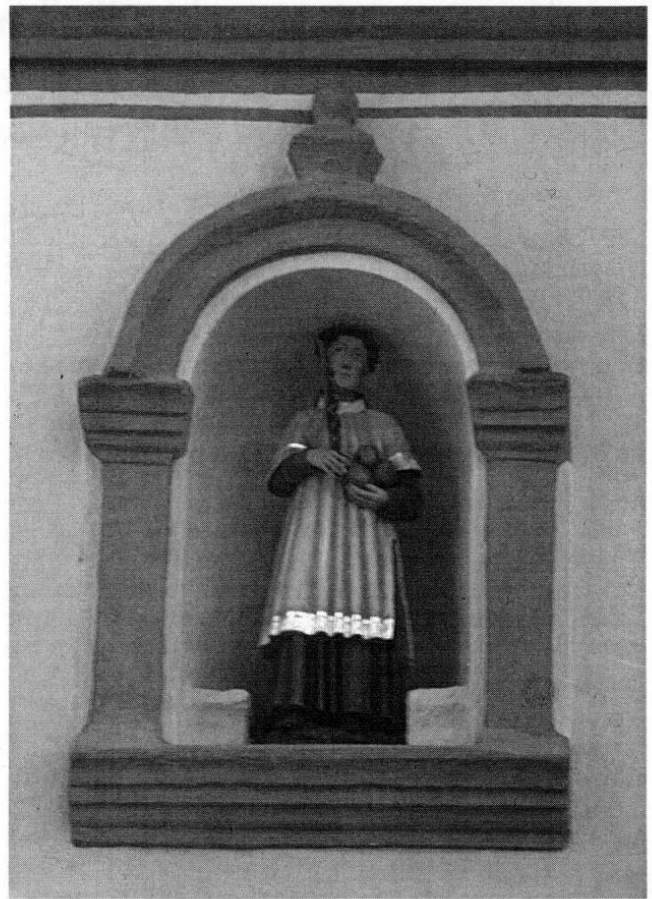
St. Stephan in Stephansberg, barocke Figurennische mit Figur des Namenspatrons der Kirche.
Foto: Alexander Zeh, Jesenwang

1913 wurde das Dach neu mit Falzziegeln gedeckt. 1913 ist offenbar eine Innenrenovierung erfolgt, da die barocke Figurennische im Altarraum gemäß einer Bauinschrift durch Johann Strixner aus Poigern zugesetzt wurde. In den 60er Jahren unseres Jahrhunderts erfolgte dann eine Gesamtinstandsetzung mit Neuputzung außen, Zwiebeleindeckung in Kupfer und Innenraumgestaltung durch Kirchenmaler Josef Hausch sen. aus Fürstfeldbruck.

- ¹⁵ Die Fassung, wohl von 1913, wurde 1990 beibehalten und restauriert.
- ¹⁶ Die Fassung stammt aus den 60er Jahren und wurde 1990 beibehalten und restauriert. Die Figur fand jetzt Platz in der freigelegten barocken Figurennische in der Nordwand.
