# Zur Renovierung der Ferialkirche St. Stephan in Stephansberg, Gemeinde Maisach

Von Alexander Zeh

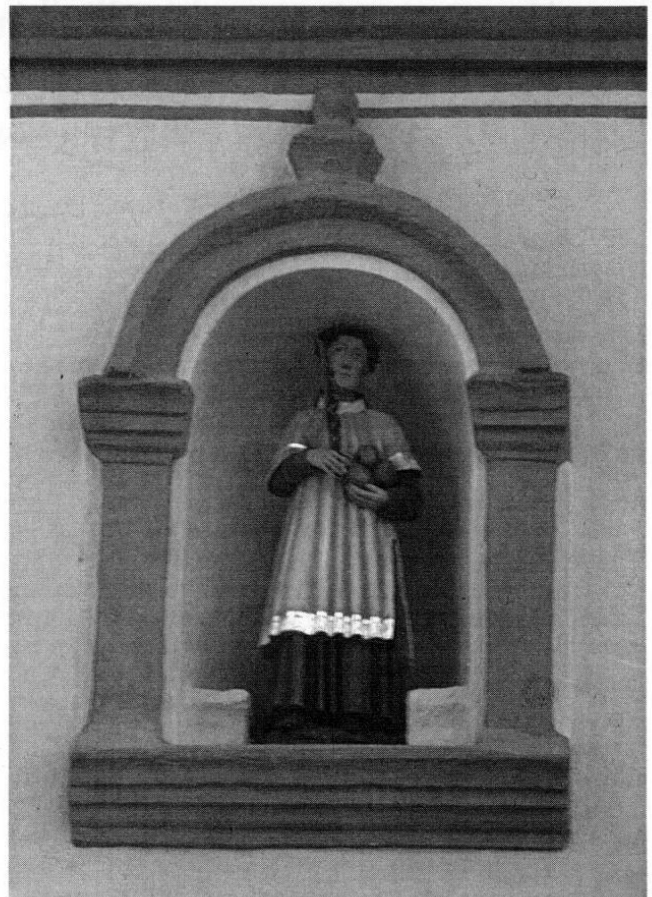
St. Stephan in Stephansberg, barocke Figurennische mit Figur des Namenspatrons der Kirche.  
Foto: Alexander Zeh, Jesenwang

1913 wurde das Dach neu mit Falzziegeln gedeckt. 1913 ist offenbar eine Innenrenovierung erfolgt, da die barocke Figurennische im Altarraum gemäß einer Bauinschrift durch Johann Strixner aus Poigern zugesetzt wurde. In den 60er Jahren unseres Jahrhunderts erfolgte dann eine Gesamtinstandsetzung mit Neuputzung außen, Zwiebeleindeckung in Kupfer und Innenraumgestaltung durch Kirchenmaler Josef Hausch sen. aus Fürstfeldbruck.

- <sup>15</sup> Die Fassung, wohl von 1913, wurde 1990 beibehalten und restauriert.
- <sup>16</sup> Die Fassung stammt aus den 60er Jahren und wurde 1990 beibehalten und restauriert. Die Figur fand jetzt Platz in der freigelegten barocken Figurennische in der Nordwand.
