Zum Stand der Restaurierung von St. Wolfgang in Pipping

Von Dr. Lothar Altmann und Prof. Dr. Wilhelm Gessel

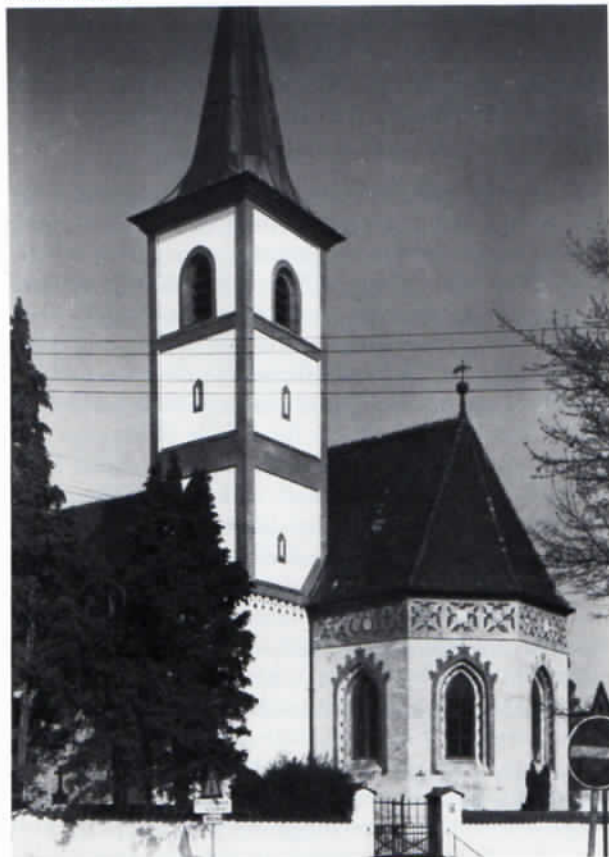
Abb. 3: Der Turm von St. Wolfgang, der seit der Renovierung 1979 wieder in der Fassung des frühen 16. Jahrhunderts erstrahlt.

Gründliche Befunduntersuchungen des Turms, der – abgesehen vom Spitzhelm – genau so alt wie der übrige Kirchenbau ist, ermöglichten 1979 die vollständige Wiederherstellung des Putzes und der (zweiten) Fassung aus dem frühen 16. Jahrhundert. Hervorragenden Fachleuten gelang es, die spätmittelalterliche Freskotechnik nachzuvollziehen. Damit besitzt St. Wolfgang derzeit im Raum München den einzigen in dieser Technik ausgeführten Kirchturmaußenputz. Die Turmbemalung stellt einen Versuch des frühen 16. Jahrhunderts dar, spätgotische Farbgebung mit Stilelementen der in Altbayern anbrechenden Renaissance zu einer Einheit zu verbinden.
