# Zum Stand der Restaurierung von St. Wolfgang in Pipping

Von Dr. Lothar Altmann und Prof. Dr. Wilhelm Gessel

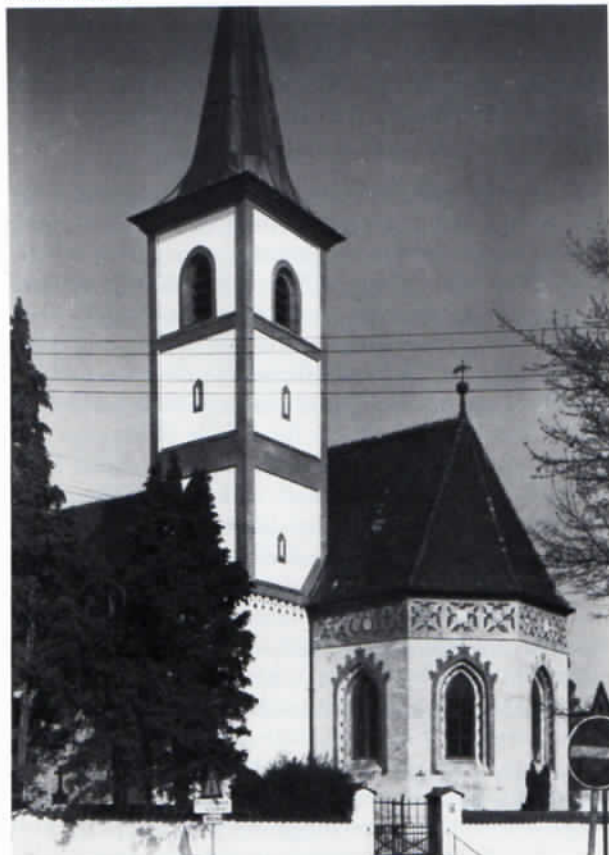
Abb. 3: Der Turm von St. Wolfgang, der seit der Renovierung 1979 wieder in der Fassung des frühen 16. Jahrhunderts erstrahlt.

Gründliche Befunduntersuchungen des Turms, der – abgesehen vom Spitzhelm – genau so alt wie der übrige Kirchenbau ist, ermöglichten 1979 die vollständige Wiederherstellung des Putzes und der (zweiten) Fassung aus dem frühen 16. Jahrhundert. Hervorragenden Fachleuten gelang es, die spätmittelalterliche Freskotechnik nachzuvollziehen. Damit besitzt St. Wolfgang derzeit im Raum München den einzigen in dieser Technik ausgeführten Kirchturmaußenputz. Die Turmbemalung stellt einen Versuch des frühen 16. Jahrhunderts dar, spätgotische Farbgebung mit Stilelementen der in Altbayern anbrechenden Renaissance zu einer Einheit zu verbinden.

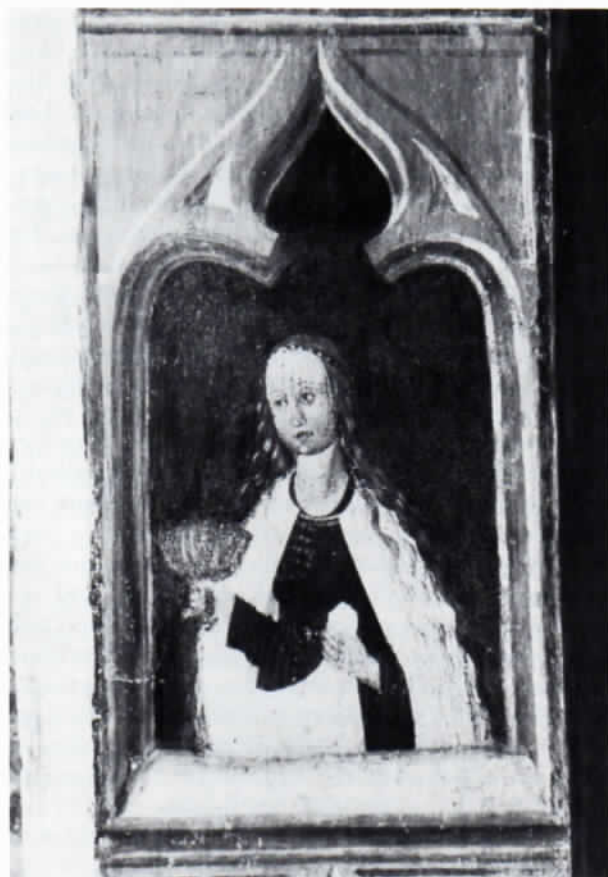
Abb. 5: Kluge Jungfrau. Fresko an der Laibung des Chorbogens in St. Wolfgang von 1479.  
Foto: Dr. Lothar Altmann, München

Die Restaurierung und Konservierung der Fresken im Chor oberhalb der unteren Fensterkanten sowie am Triumphbogen ist abgeschlossen. Die Architekturmalerei in der Sockelzone des Altarraums steht noch zur Restaurierung an. Lange schrieb man die »1479« datierten Chorfresken aufgrund stilistischer Merkmale Jan Pollack zu, was heute nicht mehr haltbar ist. Zunächst wird man von einem unbekanntem Münchener Meister des Spätmittelalters sprechen müssen. Chefrestaurator K. Klarner führte mit seinem Team folgende Maßnahmen durch: Trockenlegung der gesamten Bildszenen, zugleich Sicherung und Festigung von gefährdeten Bereichen; Reinigung der gesamten

Fresken; Freilegung noch verdeckter Malereien in der Chorbogenlaibung; Schließen von Rissen und Putz-ausbrüchen; vorsichtiges Anbringen von Retuschen bei den Fehlstellen in Tupftechnik unter Verwendung wieder abwaschbarer Wasserfarben. Dieses Vorgehen lag aufgrund einer 1978 durch die Werkstätten des Bayerischen Landesamtes für Denkmalpflege durchgeführten Befundfeststellung sowie der Spektralanalysen des Dörner-Institutes nahe. Es hatte sich außerdem ergeben, daß durch mehrfache Überarbeitungen in nachgotischer Zeit die Wandmalereien zum Teil Veränderungen, Ergänzungen und Fixierungen erfahren haben. Die im 19. Jahrhundert zweimal über-tünchten Zonen sind schon in den 50er Jahren des 20. Jahrhunderts teilweise freigelegt worden. Diese Arbeiten waren allerdings mit Instrumenten und Arbeits-techniken ausgeführt worden, die eine Reduzierung der Originalsubstanz zur Folge hatten. Daher ist der Erhaltungszustand der einzelnen Bildfelder recht unterschiedlich. Am typischsten hierfür ist die nördliche Wand, wo die Geißelungsszene gut erhalten ist, während sich die darüberliegende Ölbergsszene im schlechteren Zustand befand. Doch konnte diese durch behutsame Retuschen dem ungeschulten Auge wieder anschaulich gemacht werden.
