Zum Stand der Restaurierung von St. Wolfgang in Pipping

Von Dr. Lothar Altmann und Prof. Dr. Wilhelm Gessel

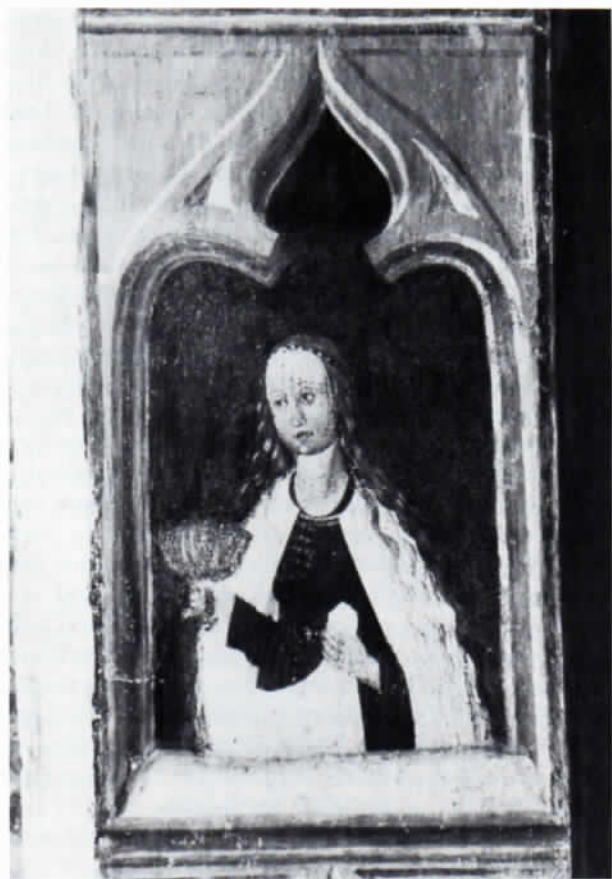
Abb. 5: Kluge Jungfrau. Fresko an der Laibung des Chorbogens in St. Wolfgang von 1479.

Fresken; Freilegung noch verdeckter Malereien in der Chorbogenlaibung; Schließen von Rissen und Putz-ausbrüchen; vorsichtiges Anbringen von Retuschen bei den Fehlstellen in Tupftechnik unter Verwendung wieder abwaschbarer Wasserfarben. Dieses Vorgehen lag aufgrund einer 1978 durch die Werkstätten des Bayerischen Landesamtes für Denkmalpflege durchgeführten Befundfeststellung sowie der Spektralanalysen des Dörner-Institutes nahe. Es hatte sich außerdem ergeben, daß durch mehrfache Überarbeitungen in nachgotischer Zeit die Wandmalereien zum Teil Veränderungen, Ergänzungen und Fixierungen erfahren haben. Die im 19. Jahrhundert zweimal über-tünchten Zonen sind schon in den 50er Jahren des 20. Jahrhunderts teilweise freigelegt worden. Diese Arbeiten waren allerdings mit Instrumenten und Arbeits-techniken ausgeführt worden, die eine Reduzierung der Originalsubstanz zur Folge hatten. Daher ist der Erhaltungszustand der einzelnen Bildfelder recht unterschiedlich. Am typischsten hierfür ist die nördliche Wand, wo die Geißelungsszene gut erhalten ist, während sich die darüberliegende Ölbergsszene im schlechteren Zustand befand. Doch konnte diese durch behutsame Retuschen dem ungeschulten Auge wieder anschaulich gemacht werden.
