Zum Stand der Restaurierung von St. Wolfgang in Pipping

Von Dr. Lothar Altmann und Prof. Dr. Wilhelm Gessel

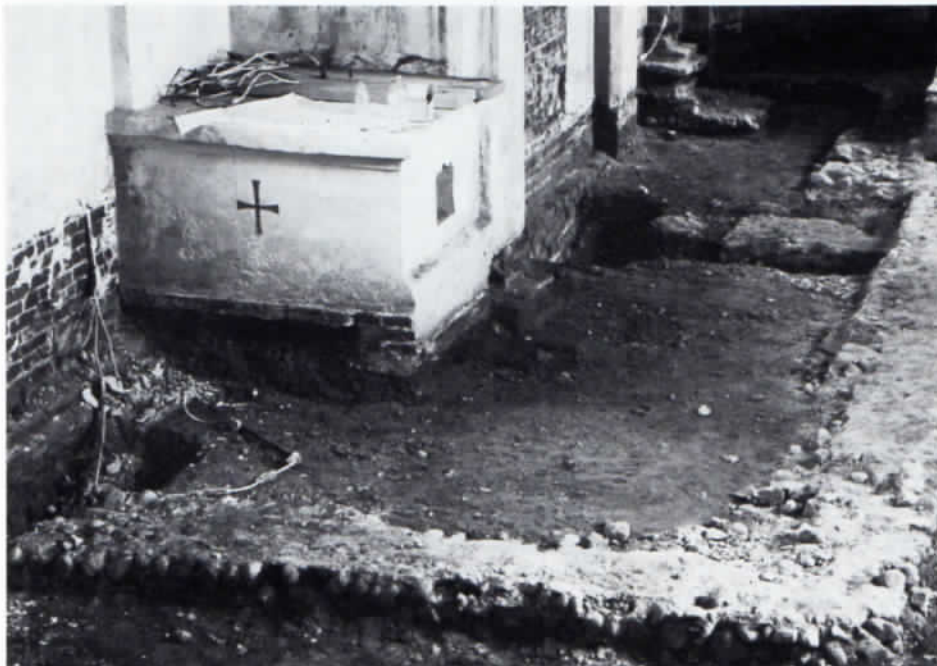
Abb. 2: Die im August 1977 freigelegten Fundamente des Vorgängerbau der jetzigen Wolfgangskirche.
