Die Sanierung und Restaurierung der Pfarrkirche Kloster Indersdorf

Von Josef Berghammer

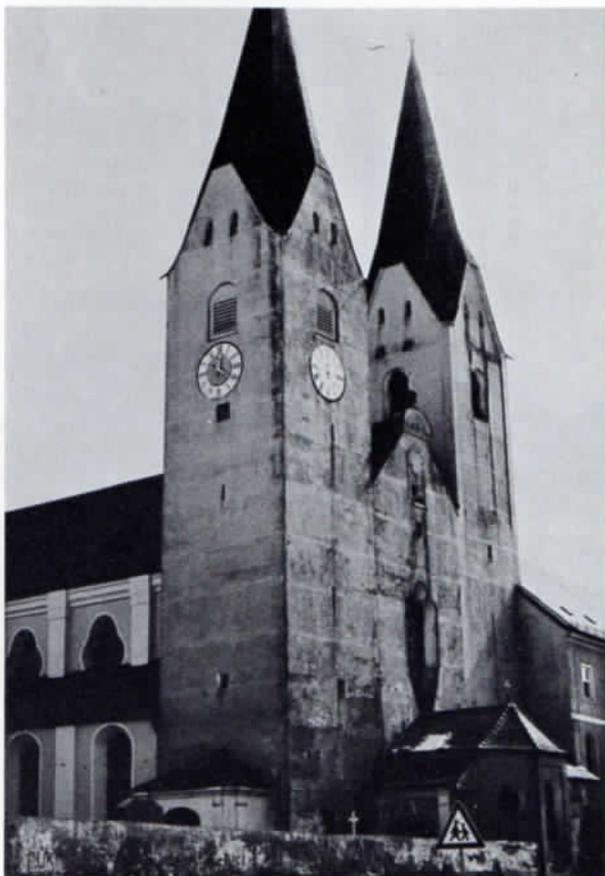
Die Türme der Pfarrkirche Kloster Indersdorf vor der Restaurierung.

Um eine bessere Wasserführung zu erreichen, wurde die Form der Turmhelme verändert. Die Firma Johann Schilcher, Zimmerei, Langenpettenbach, Gemeinde Markt Indersdorf, hat die Dachstühle der beiden Turmhelme saniert. Die Firma Karl Rapold, Bauspenglerei und Bedachungen, München, deckte die Helme mit Zedernschindeln ein und erledigte die Spengler- und Blitzschutzarbeiten. Unser Wunsch, die Türme in Kupfer einzudecken, wurde vom Landesamt für Denkmalspflege abgelehnt. Die Firma Philipp Hörz GmbH & Co. KG, Ulm, fertigte die Zifferblätter für die Turmuhr, deren Kosten vom Markt Indersdorf getragen wurden.

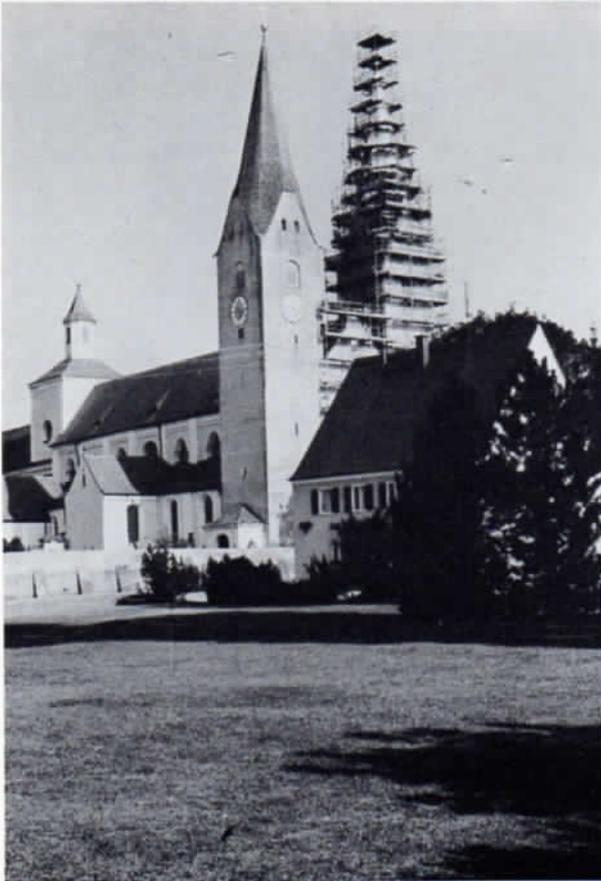
Pfarrkirche Kloster Indersdorf. Südturm und Westfassade sind eingerüstet, die Außenrestaurierung der Kirche – ohne Türme und Westwerk – ist abgeschlossen.

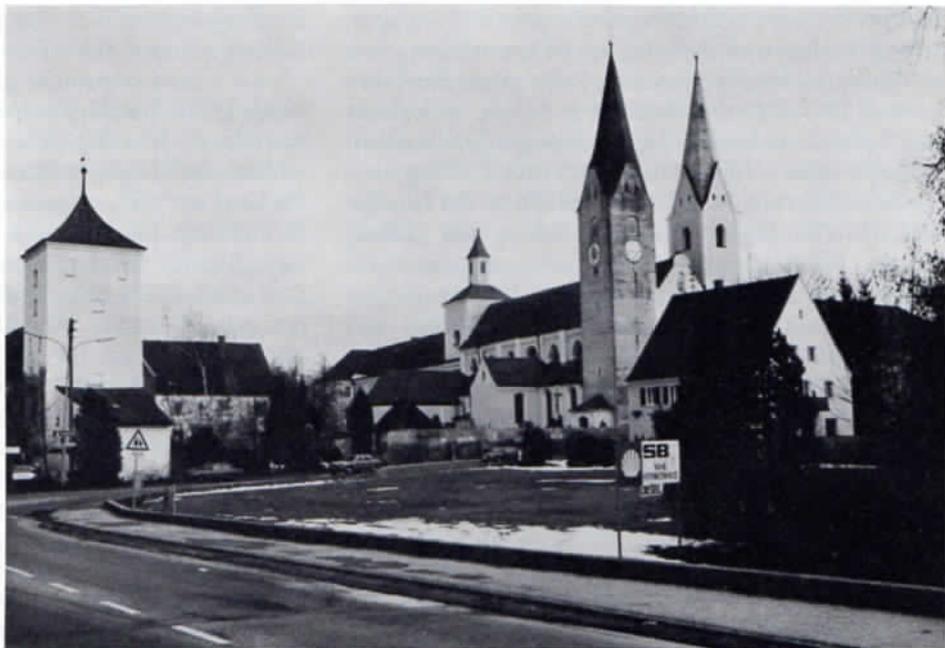
Pfarrkirche Kloster Indersdorf. Die Außenrestaurierung der Kirche mit Sakristei und Annakapelle, und des Südturms mit Westfassade sind abgeschlossen. Der bereits restaurierte Südturm zeigt spitze Giebel, während der Nordturm noch die abgewalmten Giebel hat.

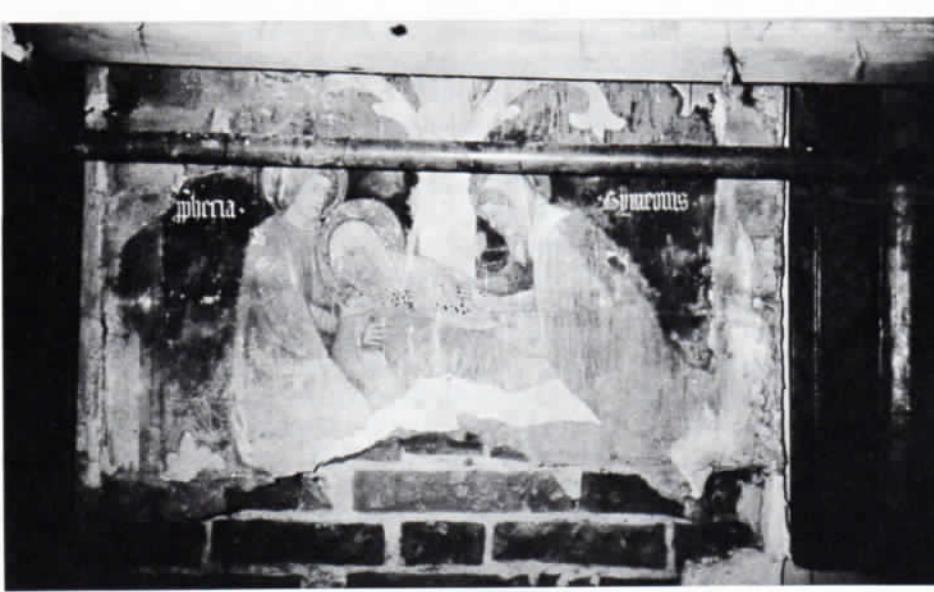
Gotisches Fresko am Mariahilfsaltar (vom Altarbild verdeckt). Eine Gerüststange geht quer durch das Foto.

Nach Abnahme der Altarbilder des Nikolaus-, des Mariahilf- und des Barbaraaltars wurden Reste von Fresken sichtbar. Sie stammen offensichtlich aus der Blütezeit des Stifts unter den Pröpsten Erhard Prunner (1412–42) und Johann Rothuet (1442–70) als auch das 1905 aufgedeckte Fresko »Maria im Stammbaum Jesse« am Antoniusaltar und das Fresko vom Tod der Gottesmutter Maria am Antependium des Altares in der Rosenkranzkapelle entstanden. Auch am Antependium des Barbaraaltars ist noch ein Ornament sichtbar. Beim Heizungseinbau 1972 wurde der gemauerte Altartisch des Augustinusaltars, der auf der Vorderseite ebenfalls noch Malreste aufwies, leider abgebrochen. Ich gehe davon aus, daß zur Blütezeit des Stifts Altarbilder und Antependien aus Fresken bestanden. Die wiederholte Annahme, daß die Seitenschiffe in der Renaissance verkürzt wurden (auch Herr Wiltsdorff⁵ legt sie in die Zeit von 1604–18 unter Propst Caspar Schlaich), ist damit widerlegt. Der Abschluß des südlichen Seitenschiffs, die Mauer hinter dem Nikolausaltar, zeigt auf beiden Seiten Freskenreste, von denen der hinter dem Altarbild des Nikolausaltars etwa um 1450 entstanden ist. Die Verkürzung der Seitenschiffe erfolgte deshalb bereits um 1400. Die beiden hinteren Pfeileraltäre wurden im Herbst 1984 fertiggestellt, ebenso die Plastiken und Bilder. Derzeit arbeiten Restaurateure und Stukkateure an der Raumschale der Sakristei. Über die weiteren Maßnahmen, vor allem die Arbeiten in der Sakristei, die Orgel, deren Registerausstattung zur Zeit von Propst Gelasius Morhart ermittelt ist, und die Gesamtfinanzierung der Restaurierung wird zu gegebener Zeit berichtet.

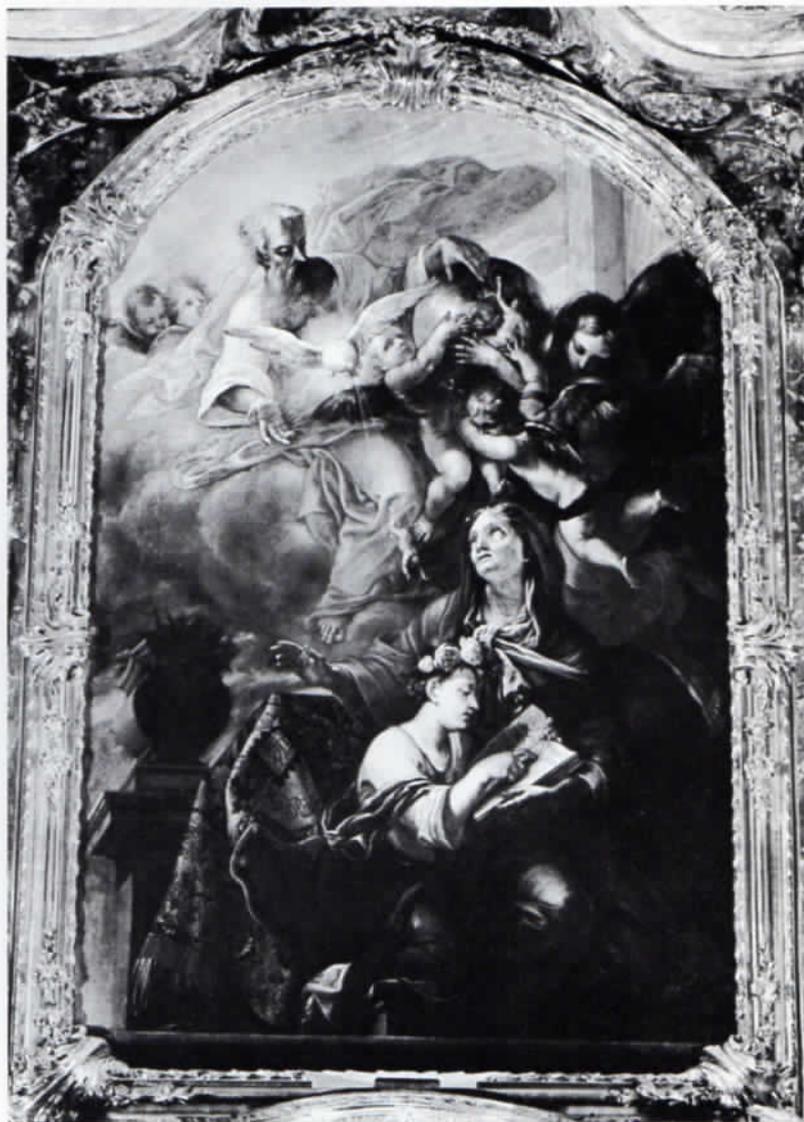
Altarblatt des St.-Anna-Altars in der Pfarrkirche Kloster Indersdorf.
Foto: Paul Sessner, Dachau

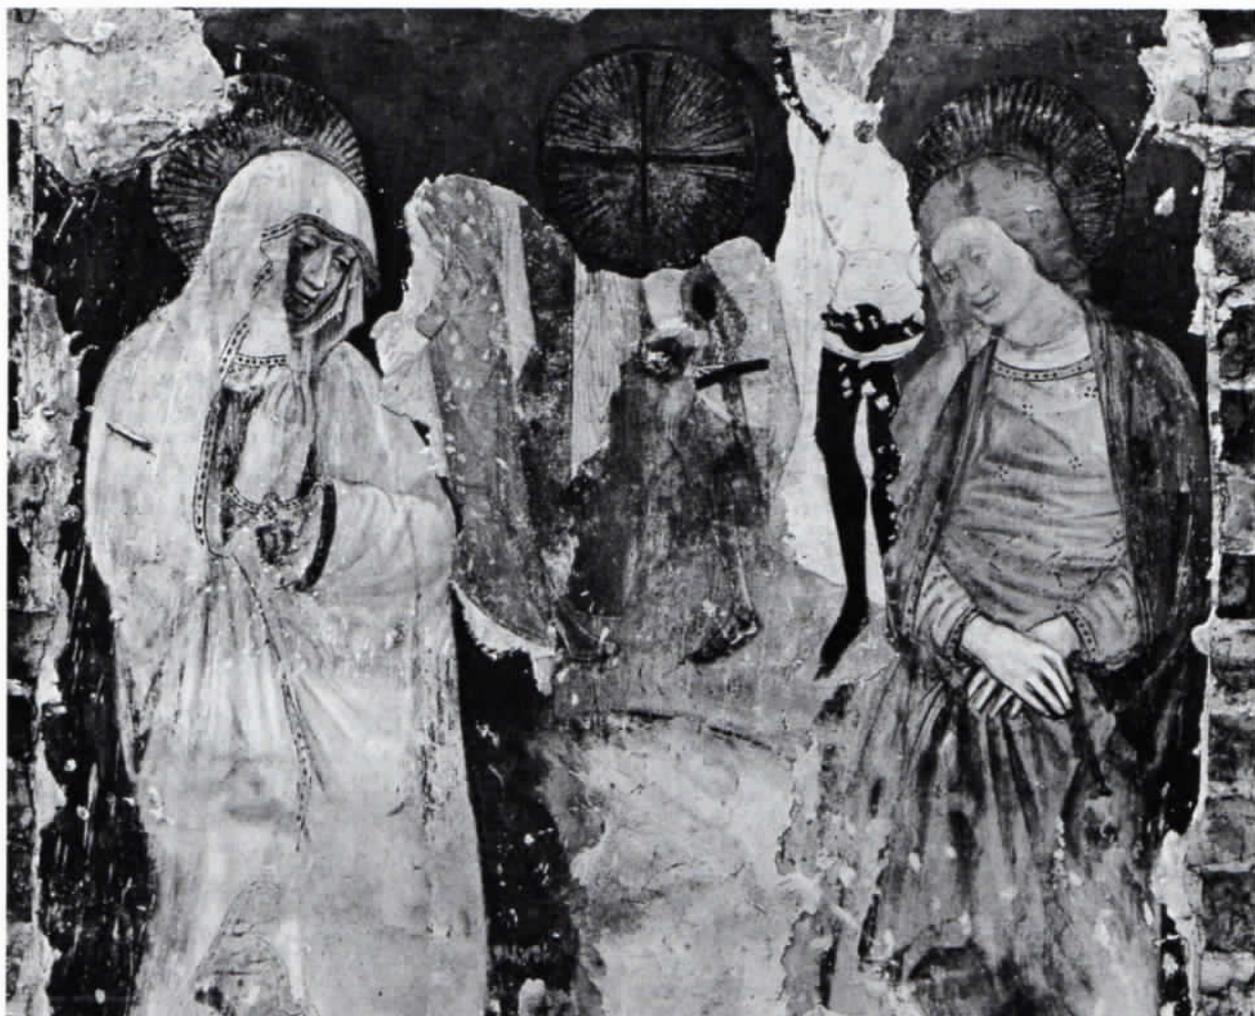
Gotisches Fresko am Nikolaus-Altar, Maria und Johannes (vom Altarbild verdeckt). Zwischen den beiden Personen ein teilweise aufgedecktes älteres Fresko.
