Die Sanierung und Restaurierung der Pfarrkirche Kloster Indersdorf

Von Josef Berghammer

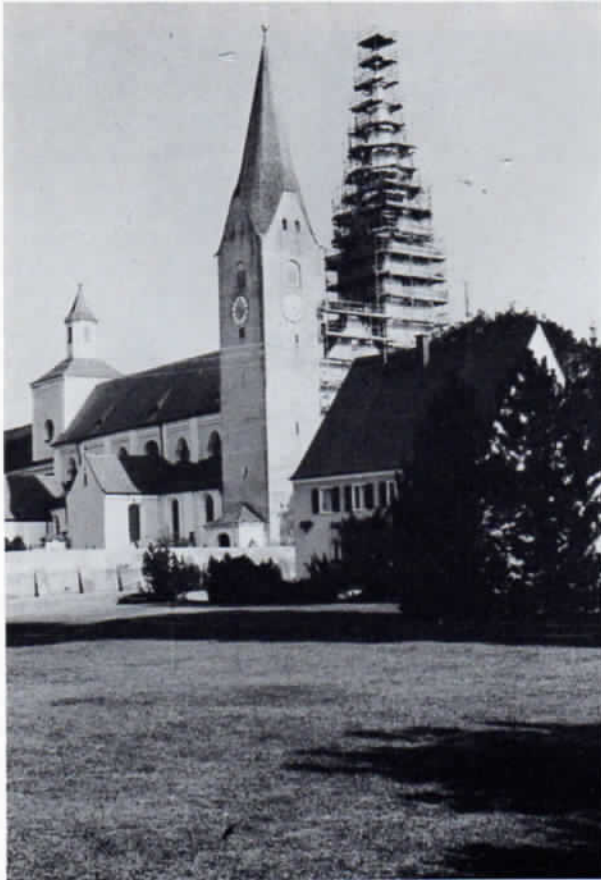
Pfarrkirche Kloster Indersdorf. Südturm und Westfassade sind eingerüstet, die Außenrestaurierung der Kirche – ohne Türme und Westwerk – ist abgeschlossen.

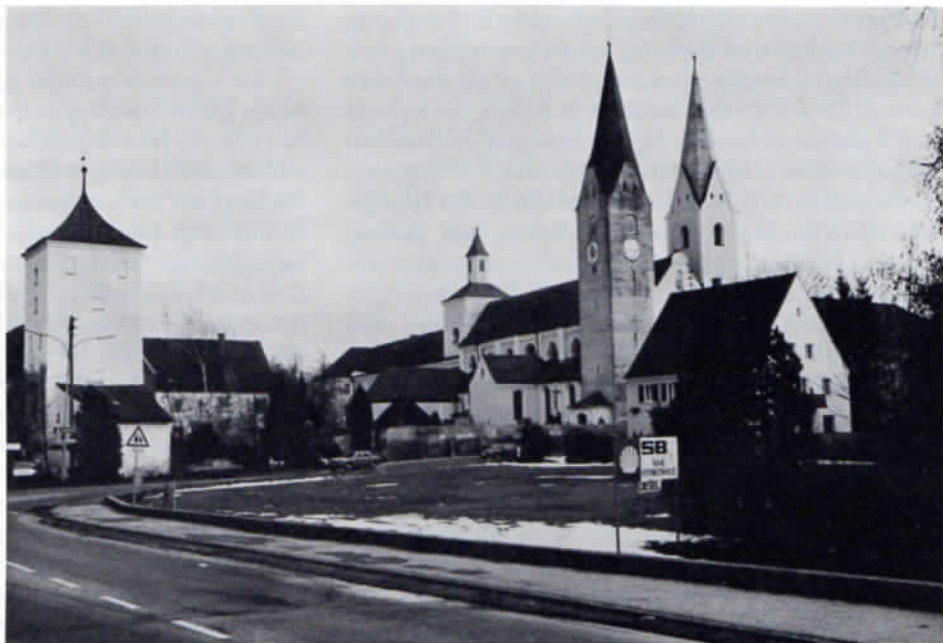
Pfarrkirche Kloster Indersdorf. Die Außenrestaurierung der Kirche mit Sakristei und Annakapelle, und des Südturms mit Westfassade sind abgeschlossen. Der bereits restaurierte Südturm zeigt spitze Giebel, während der Nordturm noch die abgewalmten Giebel hat.

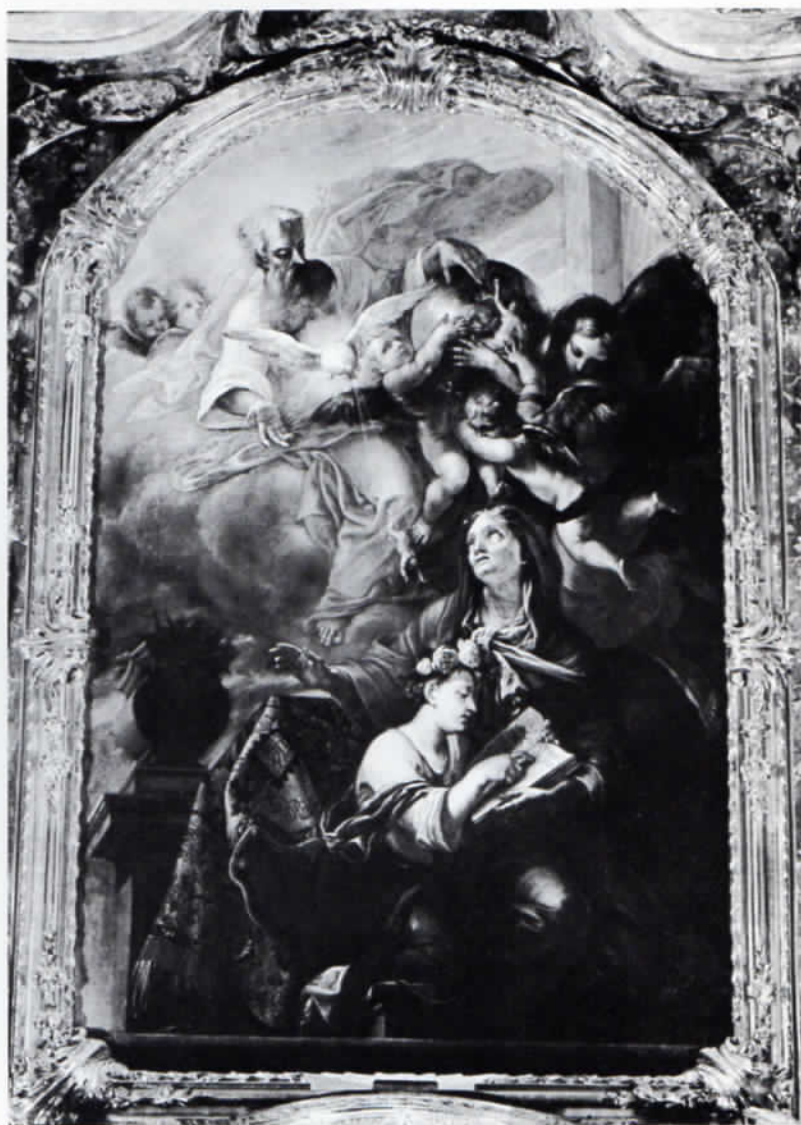
Altarblatt des St.-Anna-Altars in der Pfarrkirche Kloster Indersdorf.
Foto: Paul Sessner, Dachau

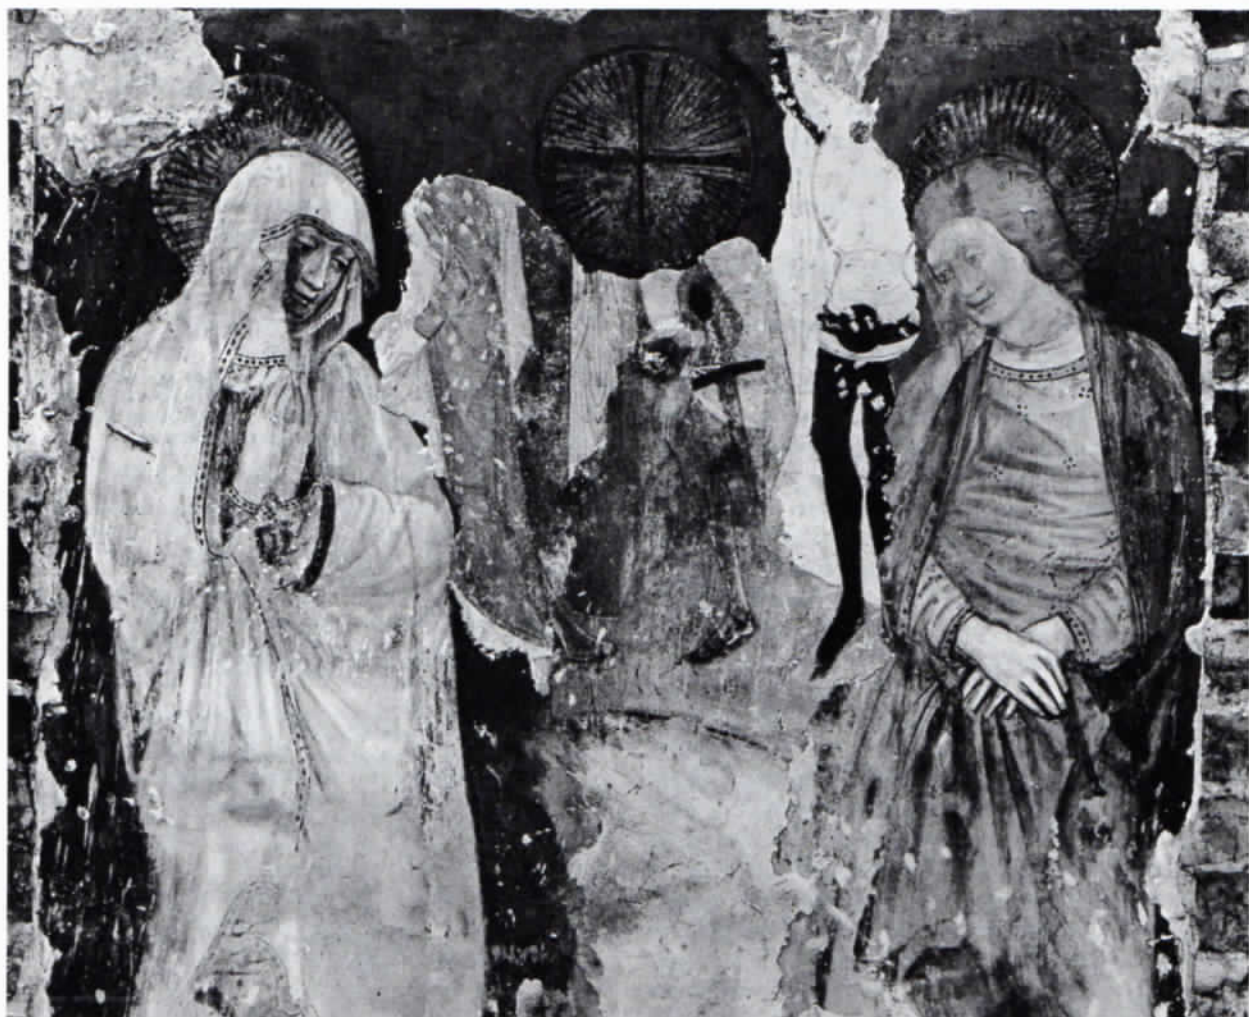
Gotisches Fresko am Nikolaus-Altar, Maria und Johannes (vom Altarbild verdeckt). Zwischen den beiden Personen ein teilweise aufgedecktes älteres Fresko.
