Die Sanierung und Restaurierung der Pfarrkirche Kloster Indersdorf

Von Josef Berghammer

In diesem Beitrag werden die Maßnahmen der statischen und konstruktiven Sicherung des Bauwerks und die Außenrestaurierung dargestellt. Die Kosten hierfür sind

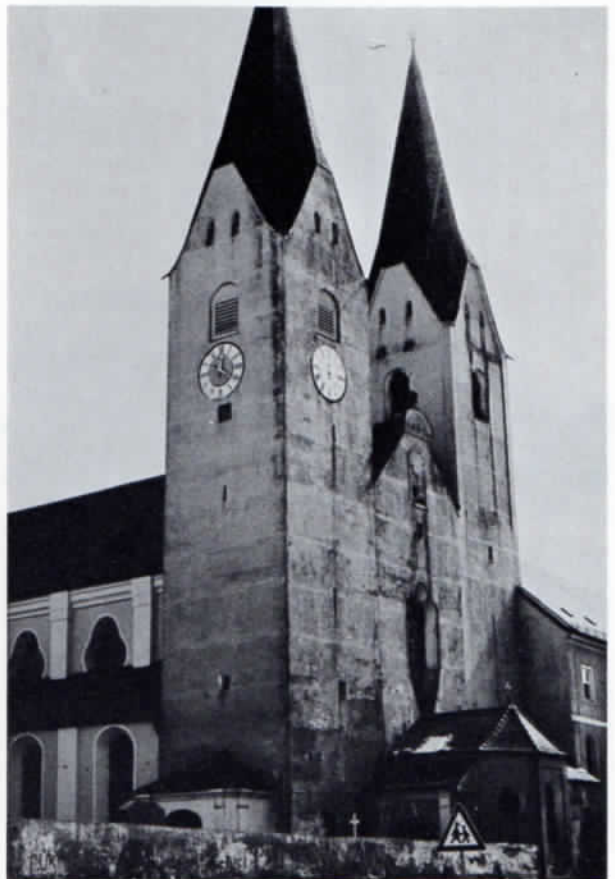
Die Türme der Pfarrkirche Kloster Indersdorf vor der Restaurierung.

Um eine bessere Wasserführung zu erreichen, wurde die Form der Turmhelme verändert. Die Firma Johann Schilcher, Zimmerei, Langenpettenbach, Gemeinde Markt Indersdorf, hat die Dachstühle der beiden Turmhelme saniert. Die Firma Karl Rapold, Bauspenglerei und Bedachungen, München, deckte die Helme mit Zedernschindeln ein und erledigte die Spengler- und Blitzschutzarbeiten. Unser Wunsch, die Türme in Kupfer einzudecken, wurde vom Landesamt für Denkmalspflege abgelehnt. Die Firma Philipp Hörz GmbH & Co. KG, Ulm, fertigte die Zifferblätter für die Turmuhr, deren Kosten vom Markt Indersdorf getragen wurden.

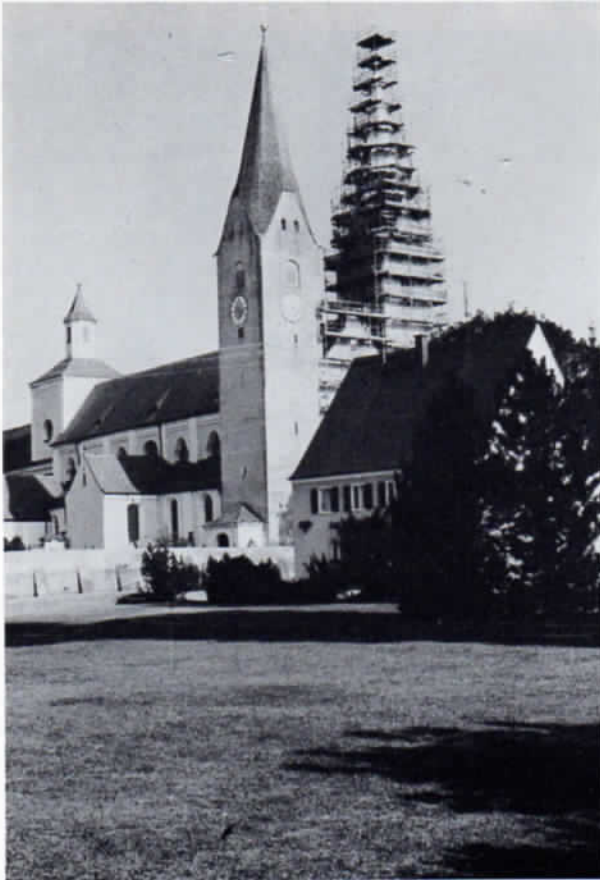
Pfarrkirche Kloster Indersdorf. Südturm und Westfassade sind eingerüstet, die Außenrestaurierung der Kirche – ohne Türme und Westwerk – ist abgeschlossen.

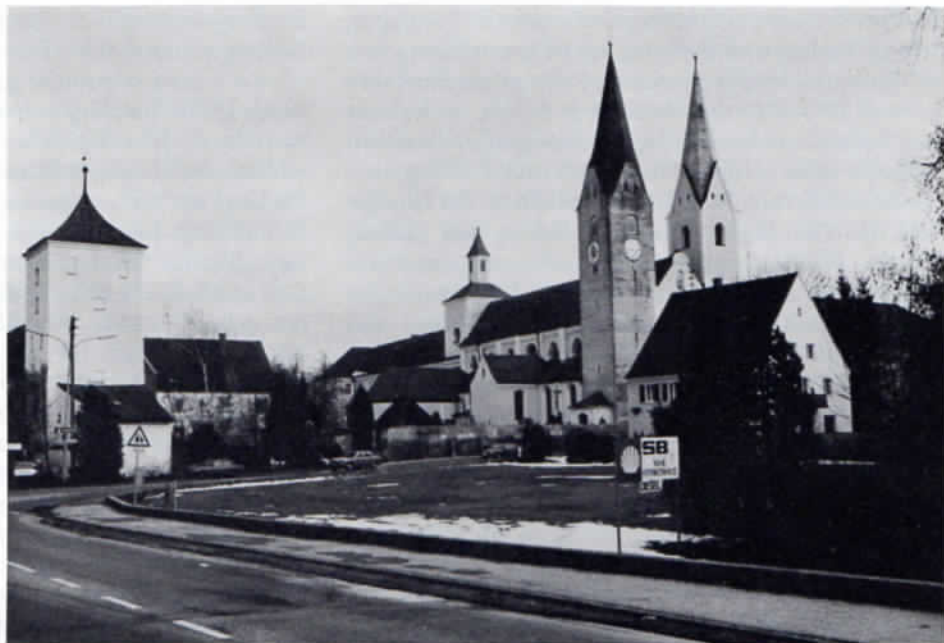
Pfarrkirche Kloster Indersdorf. Die Außenrestaurierung der Kirche mit Sakristei und Annakapelle, und des Südturms mit Westfassade sind abgeschlossen. Der bereits restaurierte Südturm zeigt spitze Giebel, während der Nordturm noch die abgewalmten Giebel hat.

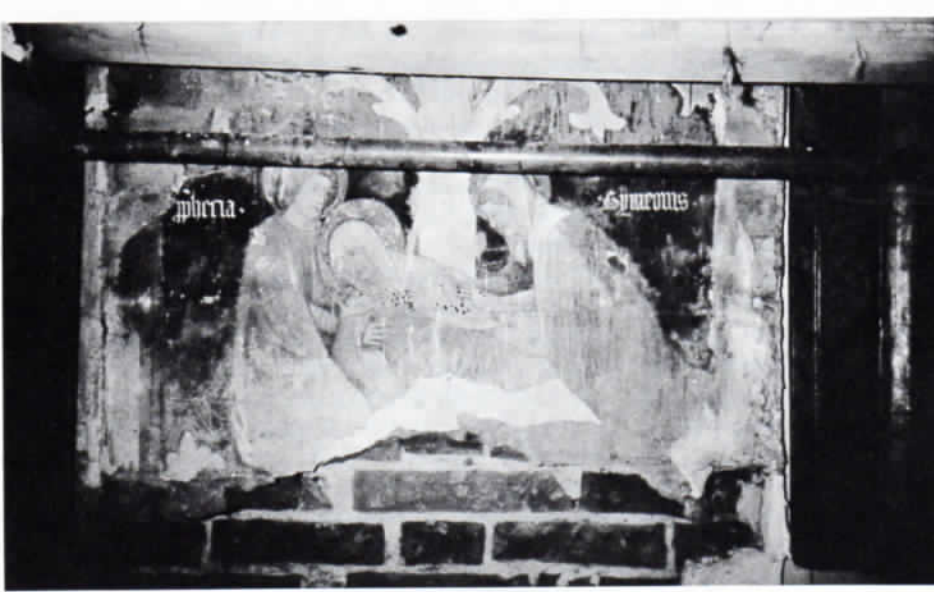
Gotisches Fresko am Mariahilfsaltar (vom Altarbild verdeckt). Eine Gerüststange geht quer durch das Foto.

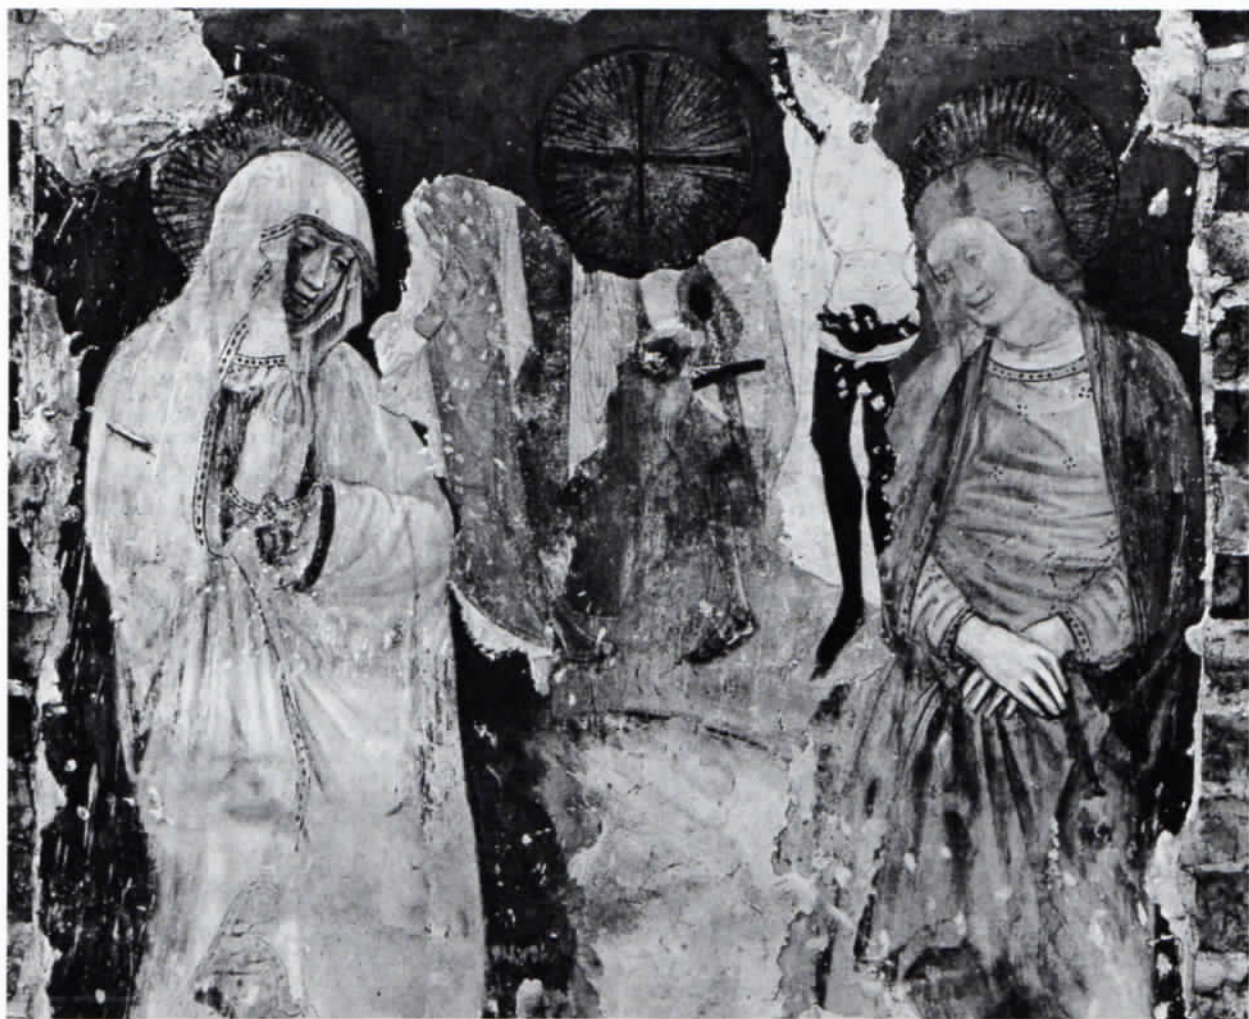
Gotisches Fresko am Nikolaus-Altar, Maria und Johannes (vom Altarbild verdeckt). Zwischen den beiden Personen ein teilweise aufgedecktes älteres Fresko.
