Die Sanierung und Restaurierung der Pfarrkirche Kloster Indersdorf

Von Josef Berghammer

In diesem Beitrag werden die Maßnahmen der statischen und konstruktiven Sicherung des Bauwerks und die Außenrestaurierung dargestellt. Die Kosten hierfür sind

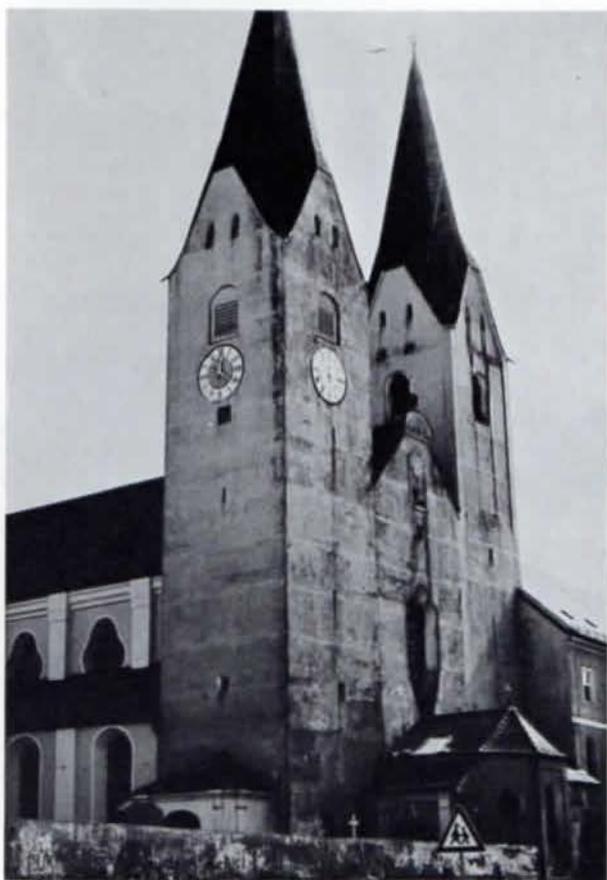
Die Türme der Pfarrkirche Kloster Indersdorf vor der Restaurierung.
Foto: Hermann Stopp, Markt Indersdorf

Um eine bessere Wasserführung zu erreichen, wurde die Form der Turmhelme verändert. Die Firma Johann Schilcher, Zimmerei, Langenpettenbach, Gemeinde Markt Indersdorf, hat die Dachstühle der beiden Turmhelme saniert. Die Firma Karl Rapold, Bauspenglerei und Bedachungen, München, deckte die Helme mit Zedernschindeln ein und erledigte die Spengler- und Blitzschutzarbeiten. Unser Wunsch, die Türme in Kupfer einzudecken, wurde vom Landesamt für Denkmalspflege abgelehnt. Die Firma Philipp Hörz GmbH & Co. KG, Ulm, fertigte die Zifferblätter für die Turmuhr, deren Kosten vom Markt Indersdorf getragen wurden.

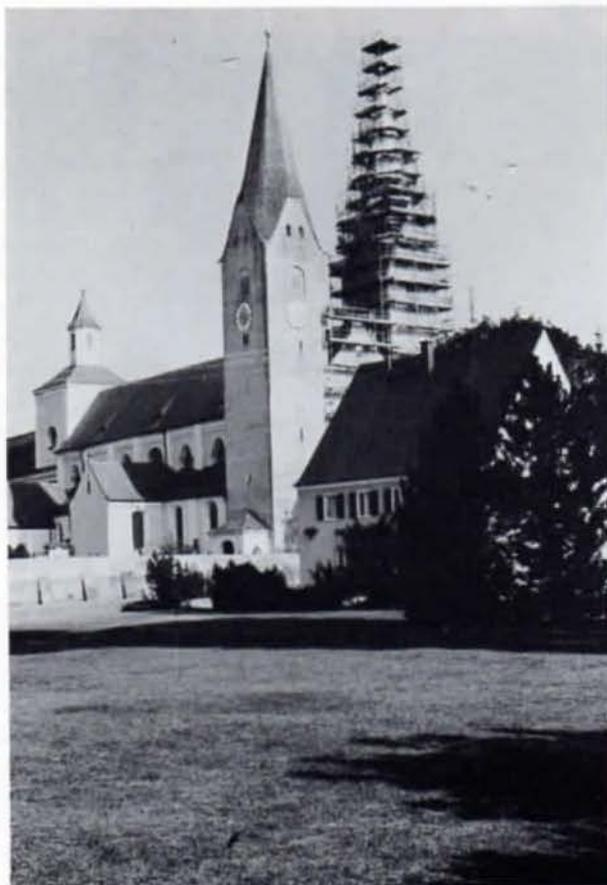
Pfarrkirche Kloster Indersdorf. Südturm und Westfassade sind eingerüstet, die Außenrestaurierung der Kirche – ohne Türme und Westwerk – ist abgeschlossen.

Türme und Westfassade: Die Arbeiten im Inneren der Türme sind beendet. 1982/83 wurden der Südturm und der Westgiebel – ohne Vorhaus – außen restauriert, 1984 der Nordturm und das Vorhaus. Bis auf den kleinen Anbau an den Nordturm ist die Außenrestaurierung zum Jahresende 1984 abgeschlossen.

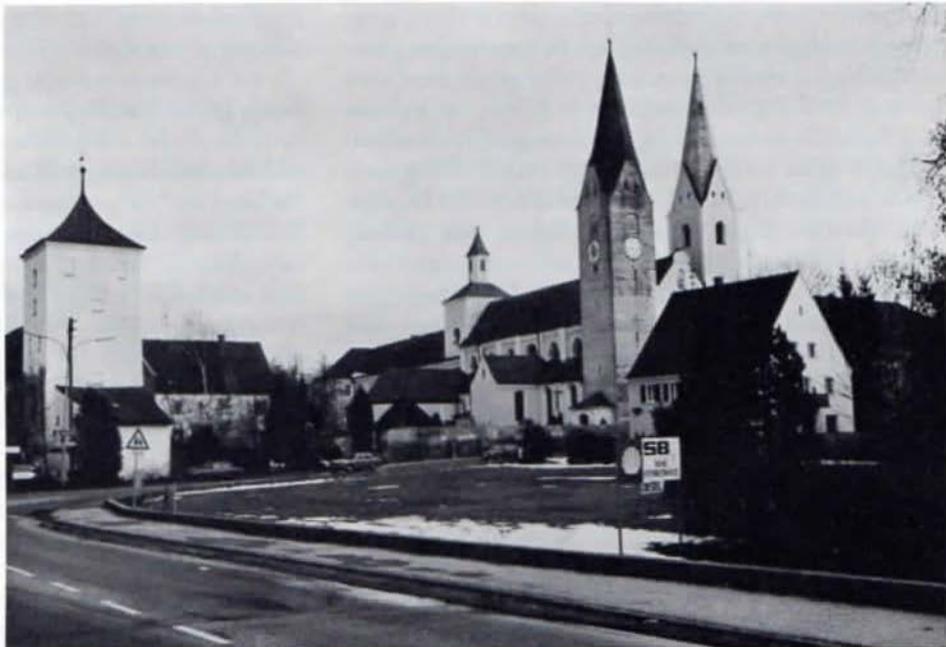
Pfarrkirche Kloster Indersdorf. Die Außenrestauration der Kirche mit Sakristei und Annakapelle, und des Südturms mit Westfassade sind abgeschlossen. Der bereits restaurierte Südturm zeigt spitze Giebel, während der Nordturm noch die abgewalmten Giebel hat.

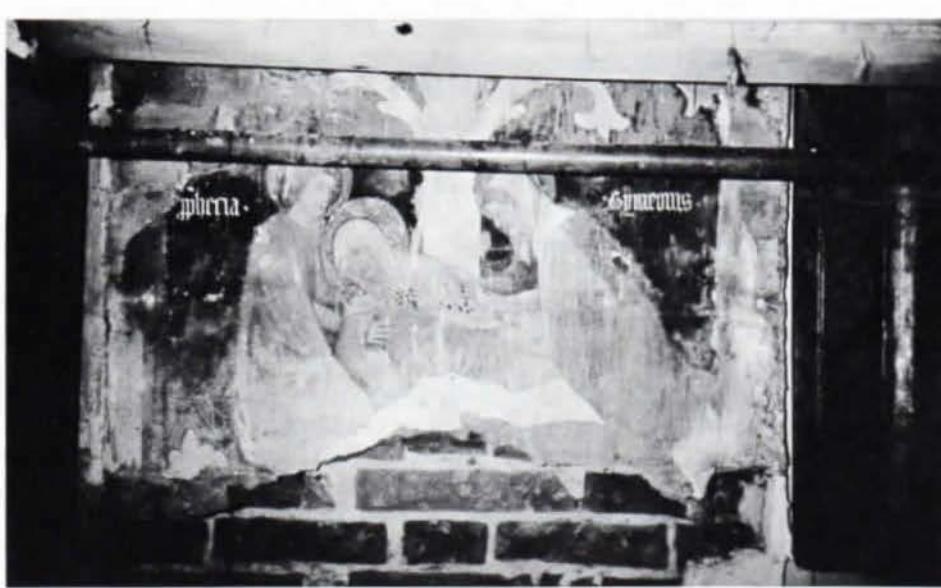
Gotisches Fresko am Mariahilfaltar (vom Altarbild verdeckt). Eine Gerüststange geht quer durch das Foto.

Nach Abnahme der Altarbilder des Nikolaus-, des Mariahilf- und des Barbaraaltars wurden Reste von Fresken sichtbar. Sie stammen offensichtlich aus der Blütezeit des Stifts unter den Pröpsten Erhard Prunner (1412–42) und Johann Rothuet (1442–70) als auch das 1905 aufgedeckte Fresko »Maria im Stammbaum Jesse« am Antoniusaltar und das Fresko vom Tod der Gottesmutter Maria am Antependium des Altares in der Rosenkranzkapelle entstanden. Auch am Antependium des Barbaraaltars ist noch ein Ornament sichtbar. Beim Heizungseinbau 1972 wurde der gemauerte Altartisch des Augustinusaltars, der auf der Vorderseite ebenfalls noch Malreste aufwies, leider abgebrochen. Ich gehe davon aus, daß zur Blütezeit des Stifts Altarbilder und Antependien aus Fresken bestanden. Die wiederholte Annahme, daß die Seitenschiffe in der Renaissance verkürzt wurden (auch Herr Wiltsdorff⁵ legt sie in die Zeit von 1604–18 unter Propst Caspar Schlaich), ist damit widerlegt. Der Abschluß des südlichen Seitenschiffs, die Mauer hinter dem Nikolausaltar, zeigt auf beiden Seiten Freskenreste, von denen der hinter dem Altarbild des Nikolausaltars etwa um 1450 entstanden ist. Die Verkürzung der Seitenschiffe erfolgte deshalb bereits um 1400. Die beiden hinteren Pfeileraltäre wurden im Herbst 1984 fertiggestellt, ebenso die Plastiken und Bilder. Derzeit arbeiten Restaurateure und Stukkateure an der Raumschale der Sakristei. Über die weiteren Maßnahmen, vor allem die Arbeiten in der Sakristei, die Orgel, deren Registerausstattung zur Zeit von Propst Gelasius Morhart ermittelt ist, und die Gesamtfinanzierung der Restaurierung wird zu gegebener Zeit berichtet.

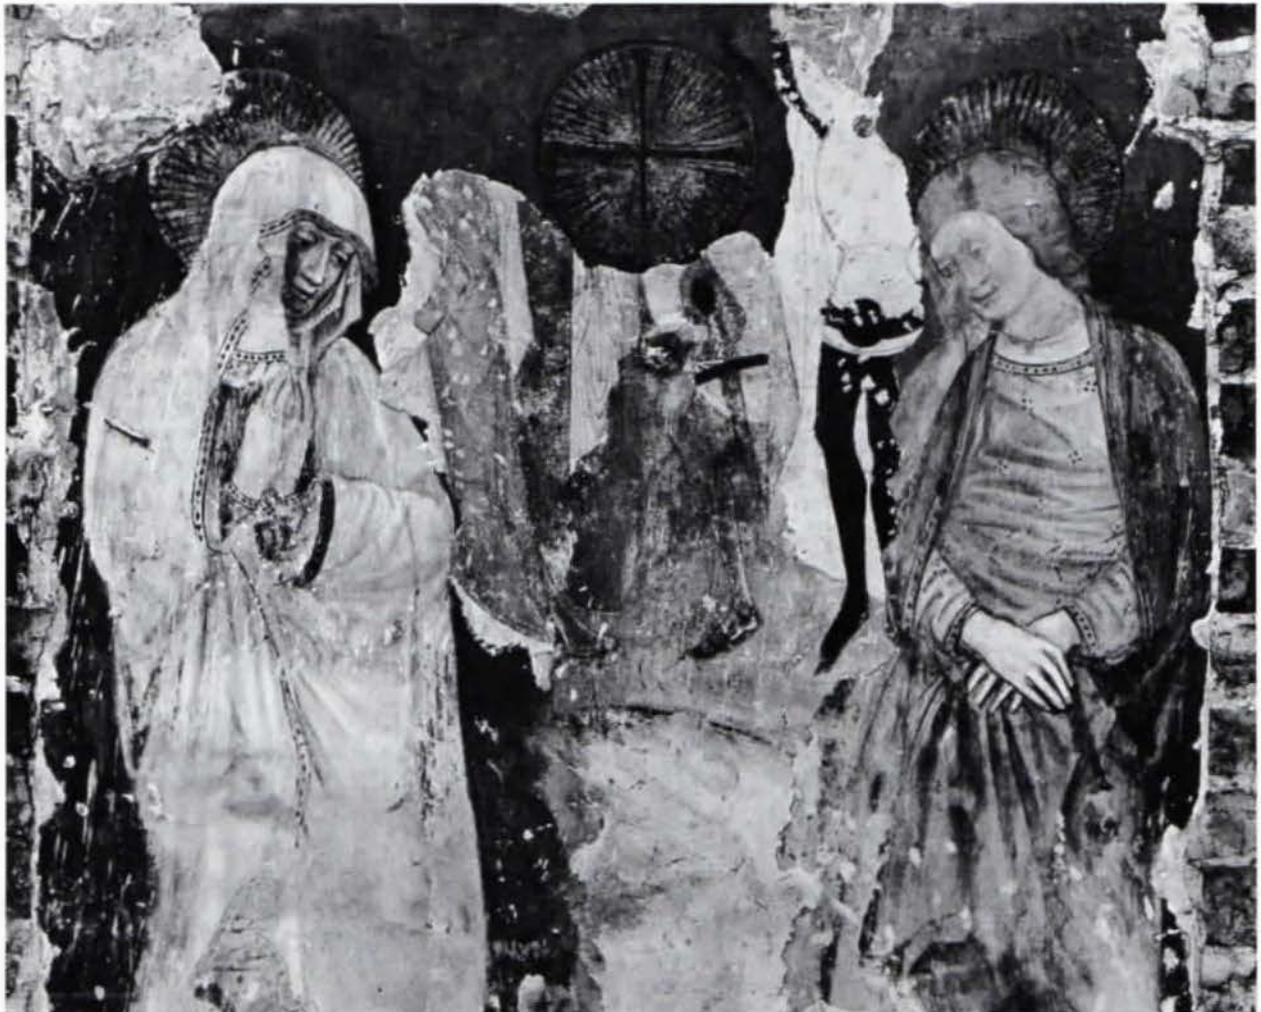
Gotisches Fresko am Nikolaus-Altar, Maria und Johannes (vom Altarbild verdeckt). Zwischen den beiden Personen ein teilweise aufgedecktes älteres Fresko.
