# Der schiefe Turm von Miesberg

Zur Renovierung der Kapelle St. Richard in Miesberg  
 Von Alexander Zeh

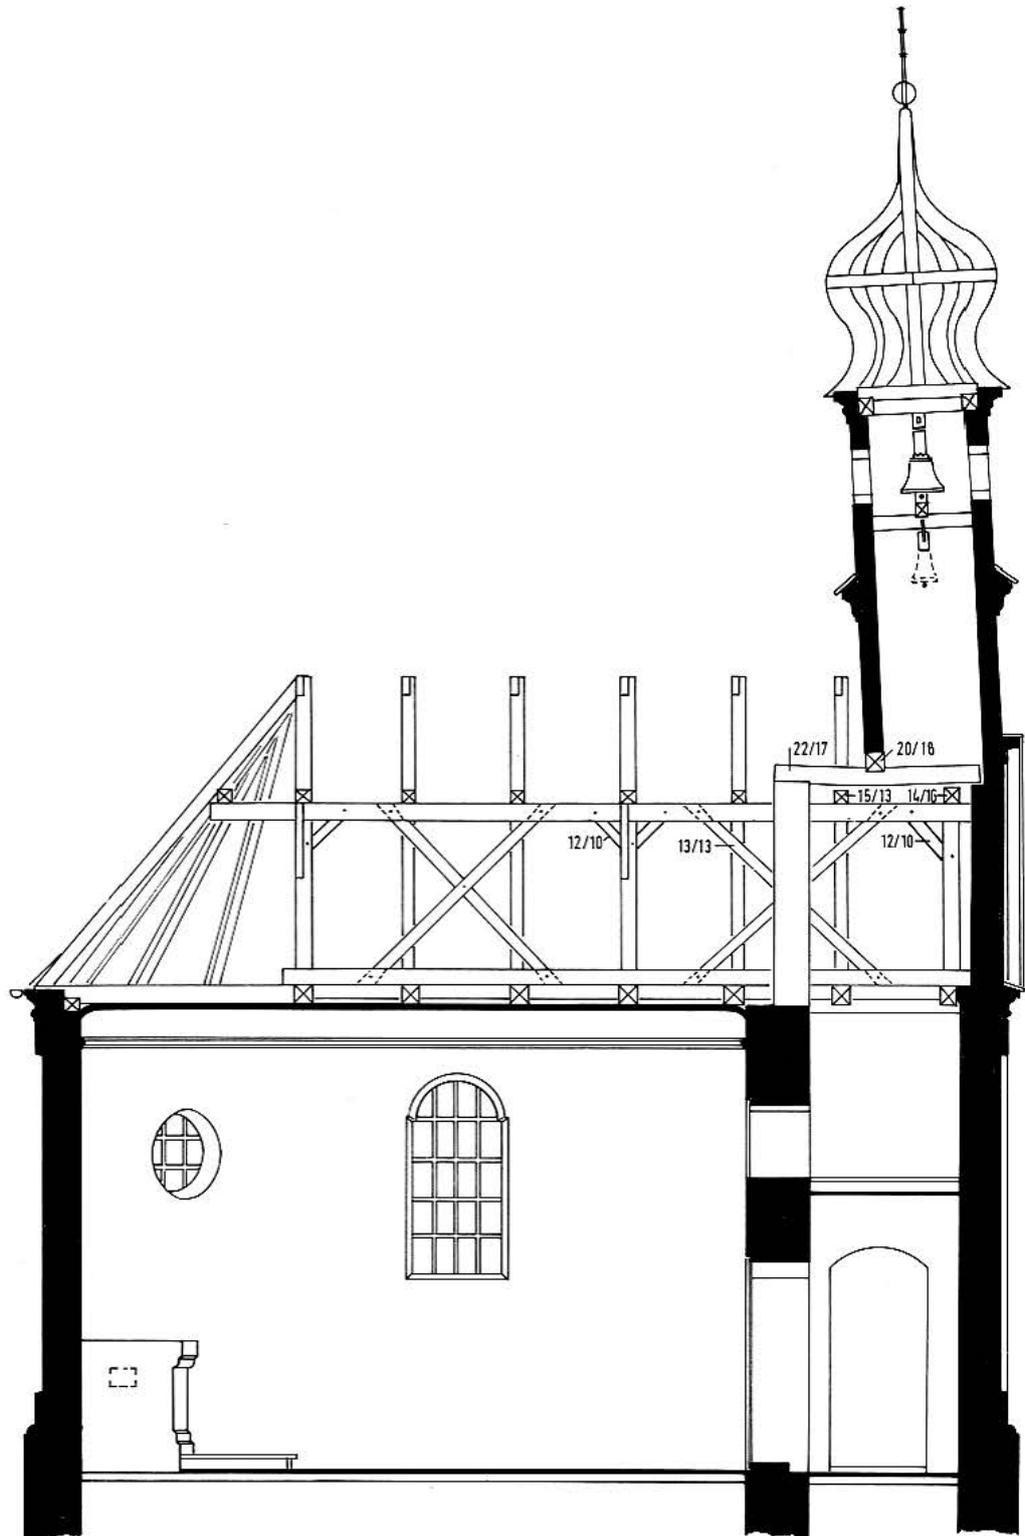
Aufriß der Kapelle  
 St. Richard in Miesberg.  
 Zeichnung:  
 Alexander Zeh, Jesenwang

Über dem Westgiebel der Kapelle erhebt sich ein schlankes Dachtürmchen, dessen Grundriß von Quadrat ins Achteck übergeht und als Abschluß eine Zwiebel<sup>4</sup> in spätbarocken Formen mit Kugel und Kreuz trägt. Vier rechteckige, oben und unten ausgerundete Schallöffnungen sowie handwerklich auffallend sauber gearbeitete Gesimse und Geschoßbänder gliedern den Turm, welcher sich bedenklich nach Osten geneigt hatte.

Als erstes erhielt der Turm eine innenliegende, stählerne Stützkonstruktion, mit deren Hilfe er ohne Schaden wieder senkrecht gestellt werden konnte. Die Zwiebel wurde mitsamt ihrem Stuhl erneuert. Glücklicherweise war die übrige Holzkonstruktion im Dach unversehrt, so daß nur eine Schädlingsbekämpfung und Dämmung

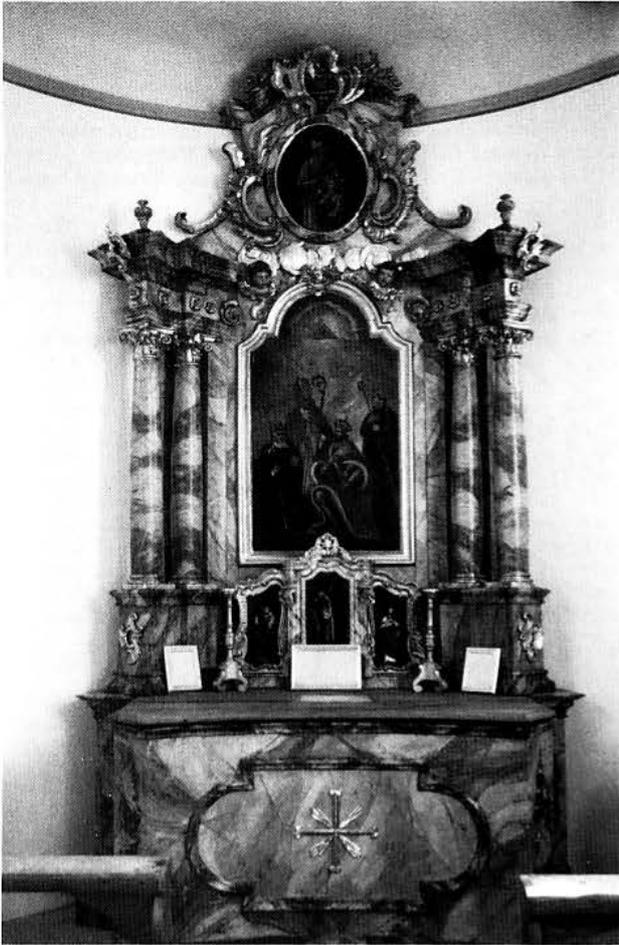
Der Rokokoaltar in der Kapelle St. Richard in Miesberg von 1754.  
Foto: Alexander Zeh, Jesenwang

Am Altar konnten insgesamt vier Fassungen gefunden werden. Sie sind dem Erbauungs- und den Renovierungsdaten zuzuordnen. Die letzte Fassung war handwerklich und auch vom Zustand her unbefriedigend.

Nachdem die letzte Fassung des Altars wenig befriedigte und stark geschädigt war, entschieden wir uns für eine Neufassung und Neuvergoldung gemäß dem Erstbefund. Das Ergebnis erscheint heute als besonders geglückt. Lediglich das Altarblatt kann nicht voll befriedigen, da es durch frühere Übermalungen stark beeinträchtigt war. Eine Vollrestaurierung wäre zu aufwendig und im Ergebnis nicht kalkulierbar gewesen. So wurde es jetzt nur gereinigt und gesichert. Die Kanontafeln erhielten eine neue Versilberung, die Leuchter eine neue Vergoldung, alle Figuren wurden restauriert. Am Kreuzweg hat der Kirchenmaler die Erstfassung der Rahmen freigelegt und die Bilder gereinigt. Das Wandkreuz wies eine brüchige Fassung der Jahrhundertwende auf. Hier

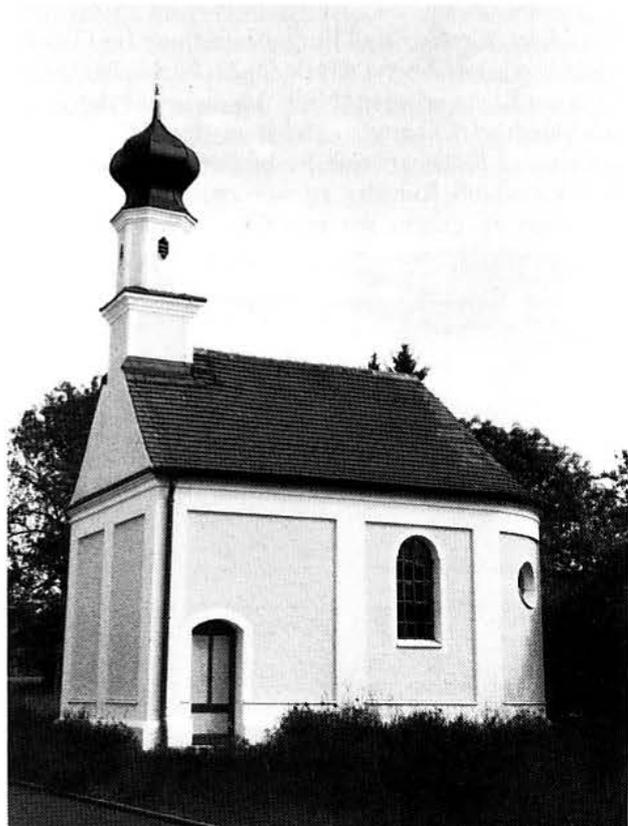
Die Kapelle St. Richard in Miesberg nach der Renovierung 1991.  
Foto: Alexander Zeh, Jesenwang

der Putzdecke erforderlich war. Die Dachdeckung wurde ausgebessert. Mehr Aufwand war am stark durchfeuchteten Mauerwerk zu betreiben. Hier kam der Einbau einer Horizontalsperre gegen aufsteigende Feuchte zur Ausführung. Außen mußte der Putz erneuert, innen aber nur ausgebessert werden. Ein neuer Fußboden aus handgezwickten Solnhofer Platten wurde auf neuem Unterbau in der Kapelle verlegt, die wenigen unbeschädigten alten Platten dienen jetzt als Belag im Vorraum. An den Fenstern waren weitgehend Reparaturen nötig. Es wurden teilweise neue Gläser in Rechteckverbleiung eingesetzt, auch in den Okuli beidseits des Altars, welche noch Reste einer Sechseckverbleiung enthielten. Am Gestühl waren nur kleine Ausbesserungen erforderlich. Es erhielt eine neue Fassung in Grautönen, welche vom Farbkonzept des Raumes abgeleitet wurden. Sein bisheriger rotbrauner Anstrich aus der Jahrhundertwende fügte sich nicht mehr ins Gesamtbild ein.
