Zur Gesamtinstandsetzung der Stadtpfarrkirche St. Magdalena in Fürstenfeldbruck

Von Alexander Zeh

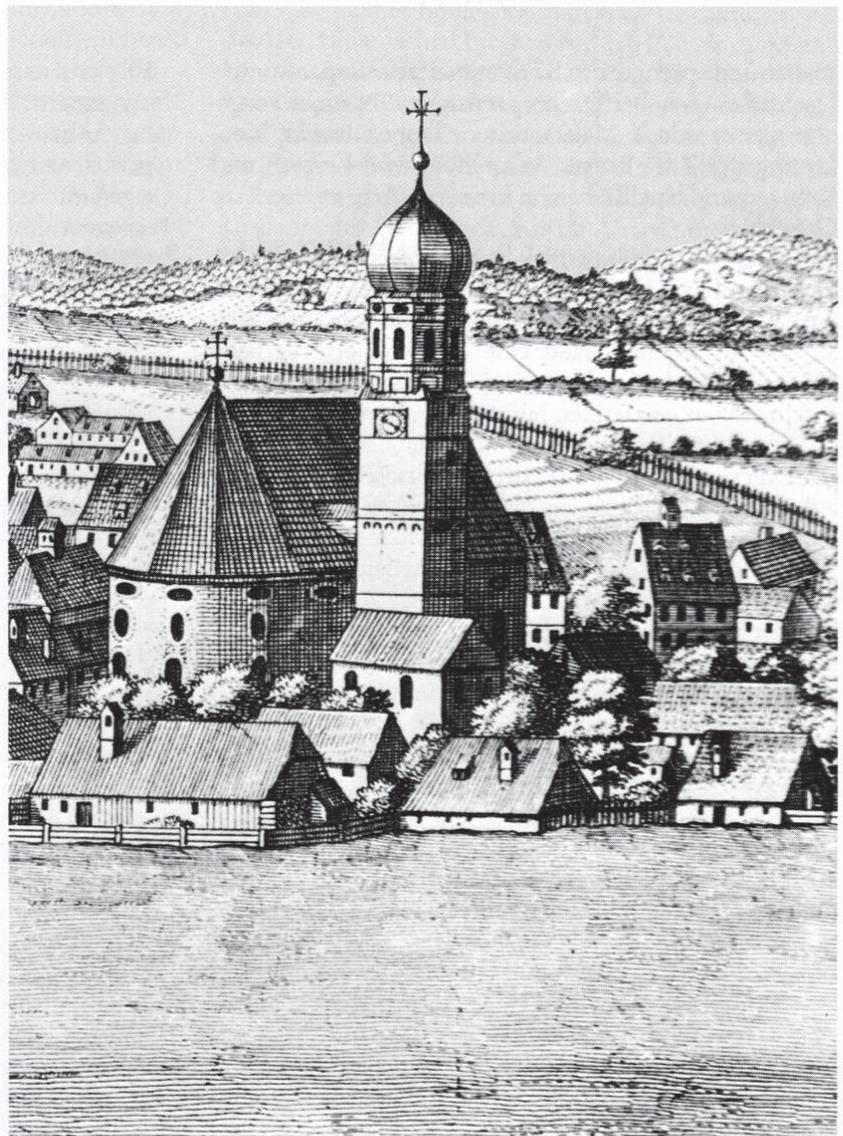
Ausschnitt aus Michael Wenings Ansicht von Fürstenfeldbruck aus seiner Historico-Topographia Descripto, 1. Teil, Rentamt München 1701, Tafel 71. Die Chorfenster der Pfarrkirche sind insgesamt in der heute nur noch in der Südachse vorhandenen Form dargestellt. 1964 wurde der Kirchturm nach diesem Kupferstich rekonstruiert.

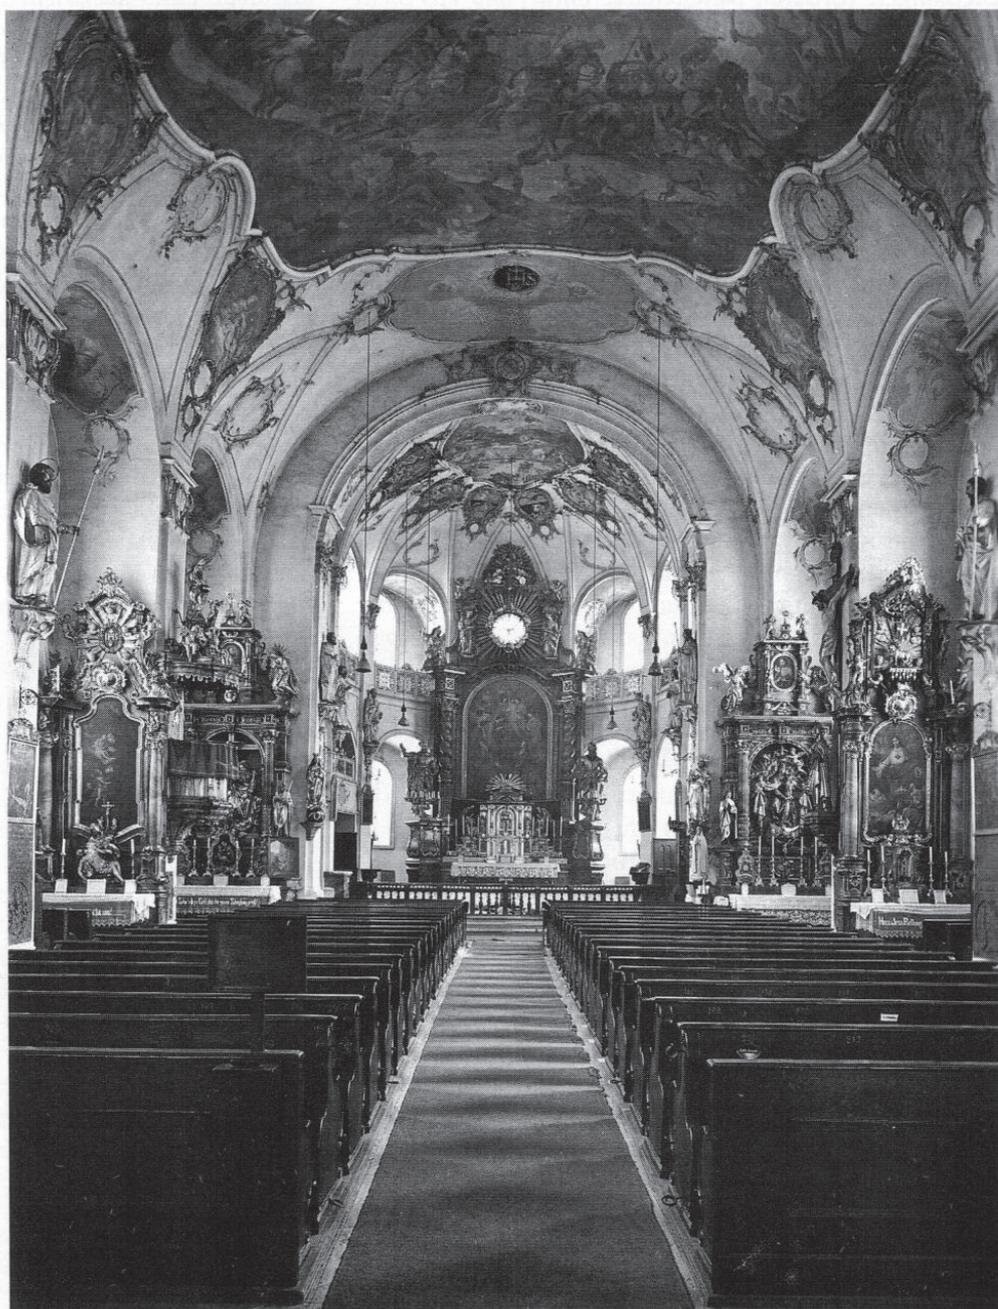
*Zustand des Kirchenraumes
von St. Magdalena,
Fürstenfeldbruck vor 1972.*

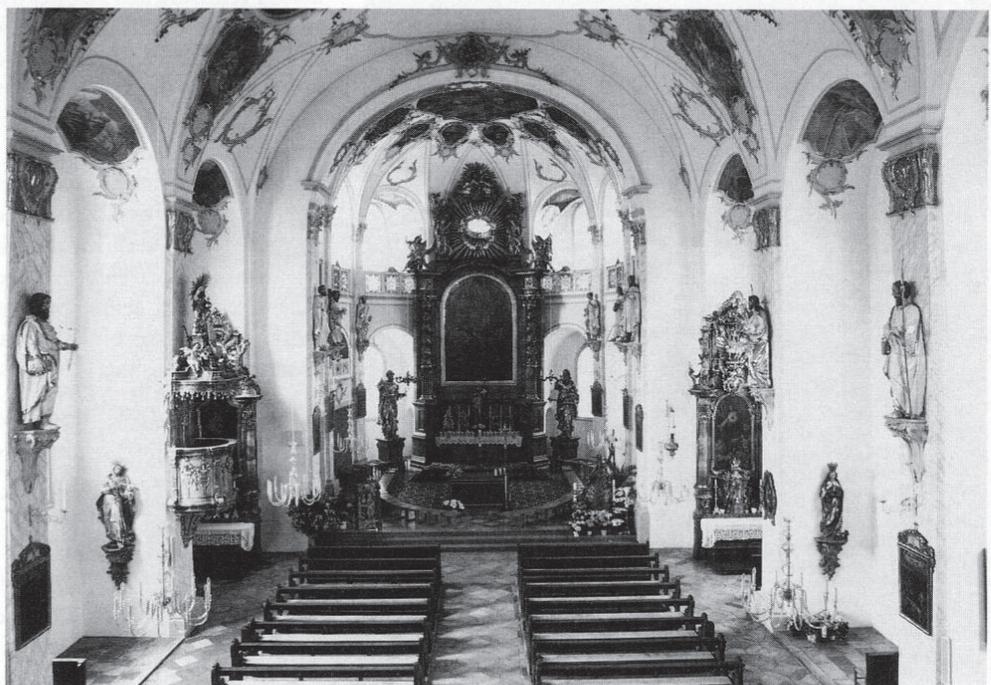
Innenraum von St. Magdalena, Fürstenfeldbruck, 1993 nach der Renovierung.

Durch die Restaurierungsmaßnahme ist ein neues, weitgehend geschlossenes Raumbild entstanden. Hierzu trägt die Installation von Beleuchtungskörpern in Form von Glaslüstern bei. Ihr Licht wirkt auch nach oben und hellt das dunkle Deckenbild des Langhauses merklich auf. Hierdurch entsteht eine neue Raumwirkung, die dem Betrachter manches erschließt, was vorher nur schwer ablesbar war. Auch wenn die Restaurierung nicht in allen Bereichen konsequent zu Ende geführt werden konnte, hat sie doch ein respektables Ergebnis gebracht. Hierbei entstanden Baukosten in voraussichtlicher Höhe von ca. DM 865 000,-²⁰ Deutlich wurde, daß auch Gestaltungsprinzipien des Späthistorismus, gegen die vor allem ältere Kunstinteressierte noch gelegentlich Vorbehalte hegen, einem Wertewandel unterliegen und in zunehmendem Maße Bewunderer findet.
