Zur Renovierung der Kapelle St. Laurentius in Albertshofen

Von Alexander Zeh

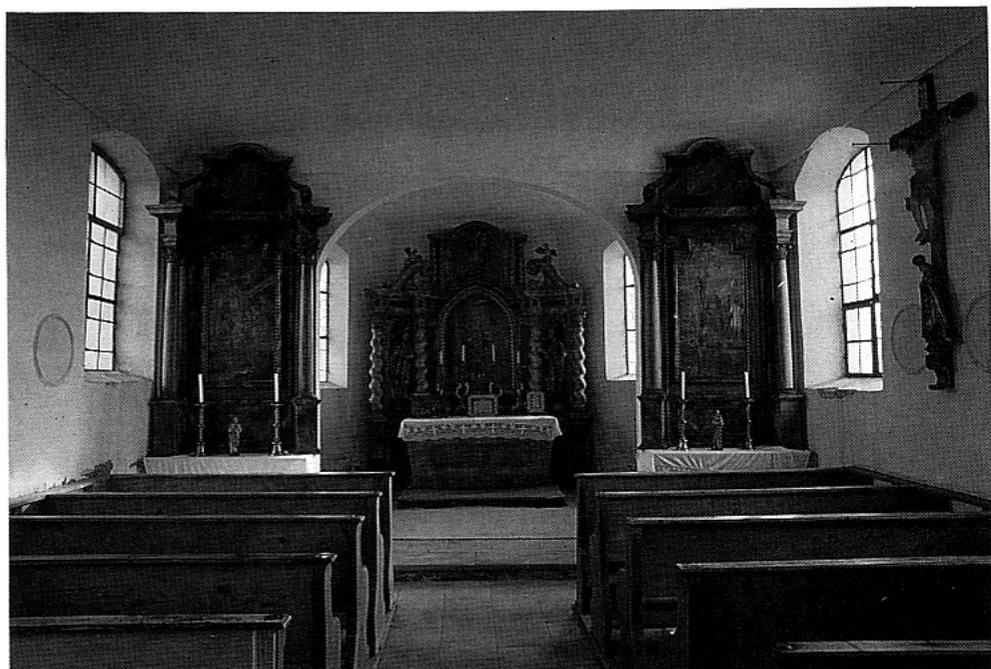
Albertshofen, St. Laurentius:
Zustand im Inneren vor der
Renovierung 1989.

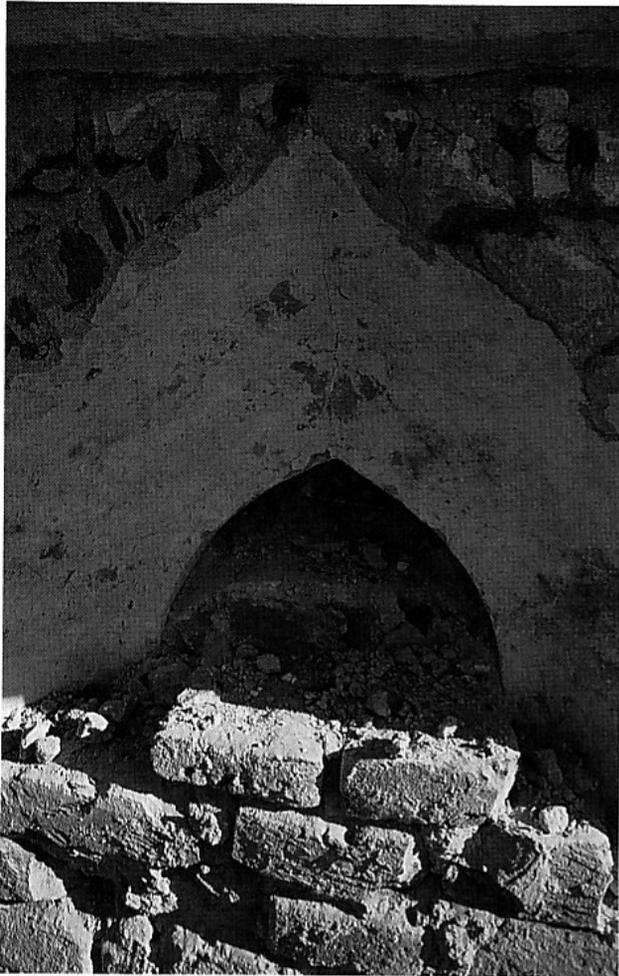
Albertshofen, St. Laurentius: freigelegtes gotisches Fenster an der Südseite.
Foto: Alexander Zeh, Jesenwang

Der Außenputz der Kapelle stammte weitestgehend von 1958 und mußte entfernt werden. Ältere Putzschichten konnten nur am Gesims gefunden werden. Mit Abnahme des Putzes offenbarte sich die Baugeschichte der Kapelle: An Süd- und Nordseite fanden wir vermauerte Spitzbogenfenster mit breiter schräger Leibung und vergleichsweise kleiner Fensteröffnung. Sie könnten mit

aller Vorsicht in die 2. Hälfte des 15. Jahrhunderts datiert werden? Über der Eingangstüre fanden sich Spuren eines vermauerten Spitzbogens. Am Kehlgesims hat sich noch die Erstverputzung erhalten, welche ein in Weiß und Grau gehaltenes gotisches Diagonalband mit unterem

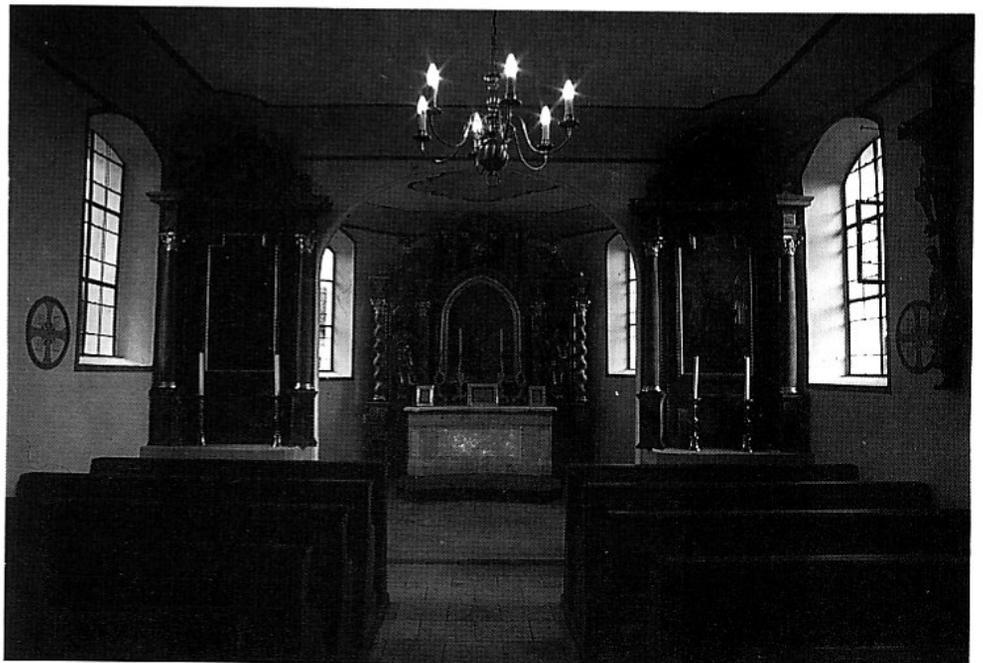
Albertshofen, St. Laurentius: Blick auf die Altäre nach der Renovierung.

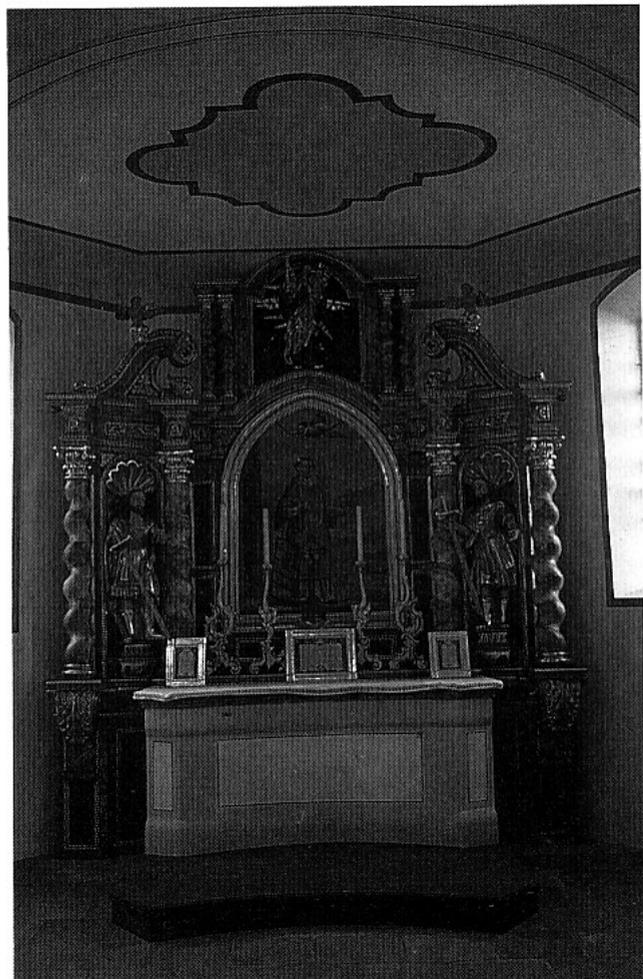
Albertshofen, St. Laurentius: der restaurierte frühbarocke Hochaltar.

Der Hochaltar trug zwei Fassungen, deren letztere zeitgleich mit der einzigen vorhandenen Fassung der beiden Seitenaltäre von 1798 war. Seine Erstfassung entspricht der Barockisierung der Kapelle.¹⁴ Allerdings blieben hier Zweifel, da am verputzten Stipes unter der zur Barockisierung des Raumes gehörenden Farbfassung noch zwei ältere Farbschichten liegen.¹⁵ Die Erstfassung des Altars wurde freigelegt und restauriert, das Silber aufgefrischt und das Gold zu 60–70 % ergänzt. Noch gut erhalten war das Altarblatt, eine einfache unsignierte Laurentiusdarstellung, wohl des 17. Jahrhunderts. Es wurde nur geringfügig ausgebessert. Die Assistenzfiguren trugen großteils noch die Erstfassung, so daß Inkarnat, Vergoldungen und Versilberungen restauriert werden konnten. Bereits früher übermalte Lüsterungen mußten nach originalen Resten rekonstruiert werden. Einen jüngeren, unschönen farblosen Lacküberzug entfernte der Kirchenmaler. Vom Schreiner mußten eine neue Altarplatte und eine Altarstufe nach dem verrotteten Vorbild hergestellt werden.

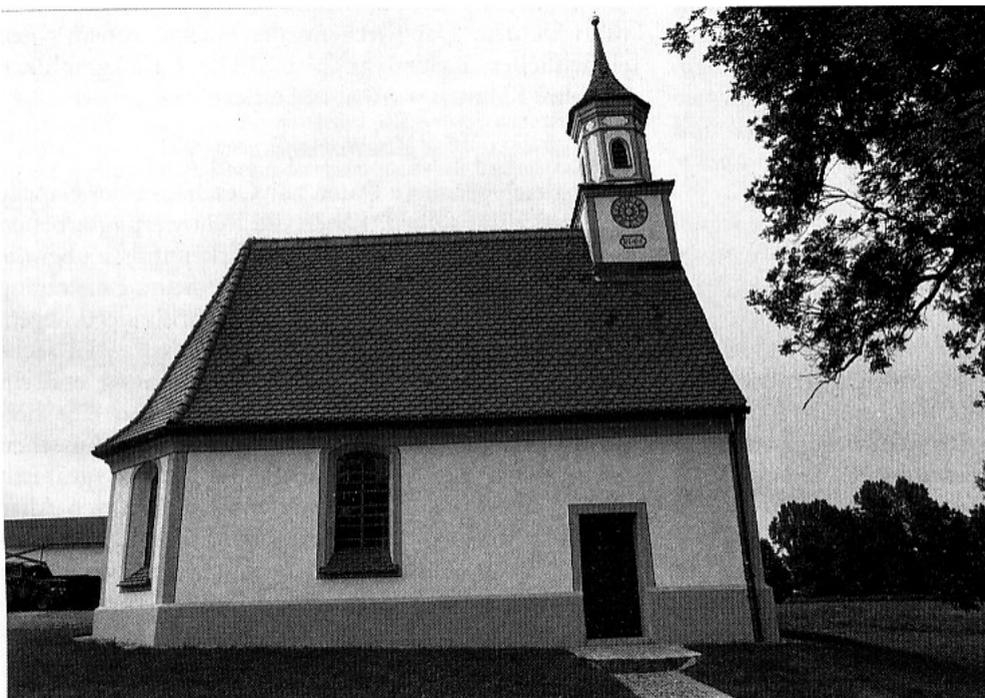
Albertshofen, St. Laurentius: Nordfassade nach dem Befund von 1765 im Endzustand von Juni 1990. Freigelegtes Zifferblatt und Jahreszahlkartusche nach der Restaurierung.

Der Dachreiter erhielt eine neue Stützkonstruktion aus Stahl mit deren Hilfe er wieder annähernd senkrecht gestellt werden konnte und das Dachtragwerk entlastet wurde. An den drei östlichen Seiten des Türmchens hatte sich noch barocker Putz erhalten, der zwei aufeinanderfolgende, gleichartig reizvoll gegliederte Farbfassungen mit Putzritzungen in Weiß und Grau mit schwarzem Begleitstrich aufwies. Dieser Originalputz wurde freigelegt, gesichert und somit als Primärdokument erhalten. An der Nordseite tauchte dann sogar noch ein zur barocken Erstfassung gehörendes gemaltes Zifferblatt¹⁰ mit darunterliegender Jahreszahl 1765 auf. Dieser glückliche Fund erlaubt es, die Barockisierung der gotischen Kapelle zu diesem Zeitpunkt anzunehmen.

grauen Begleitstrich aufweist. Nach einer sorgfältigen Dokumentation wurde das Schiff durch Einbau einer Horizontalsperre trockengelegt, im nordöstlichen Teil unterfangen und neu verputzt. Das Dach mußte umgedeckt werden, nachdem der Dachstuhl instandgesetzt war. Weiter erfolgte eine Schädlingsbekämpfung und Dämmung der Putzdecke. Bei der letzten Renovierung hatte man das Kehlgesims des Schiffes etwas höher aufbetoniert, so daß an der Dachhaut ein unschöner Knick entstand. Leider mußte dieser belassen werden, da die Betonschicht ohne Schaden für das gotische Gesims nicht zu entfernen war.

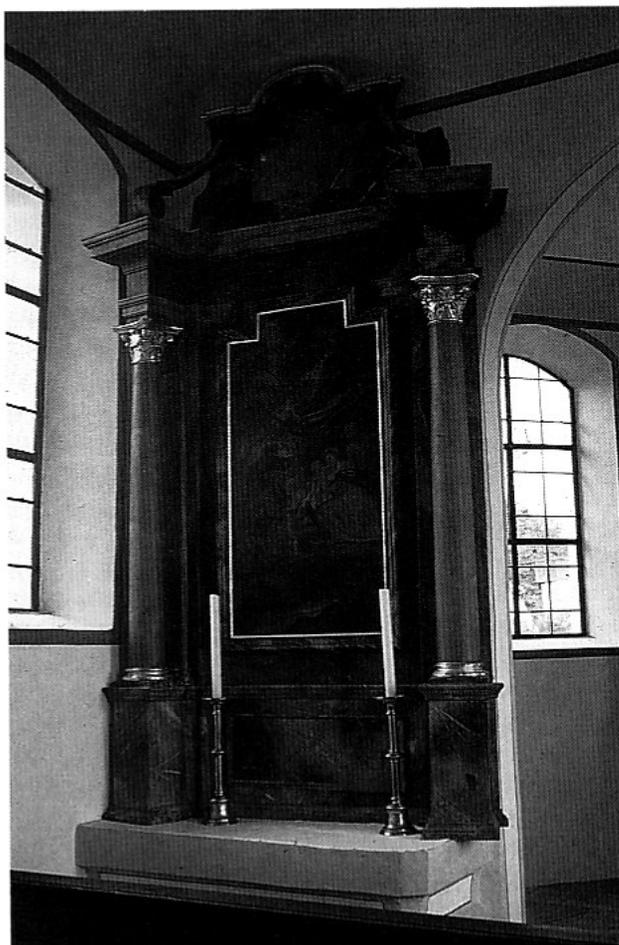
An der einzigen Fassung der Seitenaltäre waren nur Ausbesserungen vorzunehmen. Lediglich die Säulen erhielten eine neue Fassung, da die alte stark krepirt war. Erstaunlicherweise war an den Altarblöcken der Seitenaltäre die Erstfassung der Barockisierung in Entsprechung zum Hochaltarblock festzustellen. Sie sind also älter als die Retabeln.¹⁶

Albertshofen, St. Laurentius: der linke Seitenaltar von 1798.
