## Zur Gesamtinstandsetzung der Stadtpfarrkirche St. Magdalena in Fürstenfeldbruck

Von Alexander Zeh

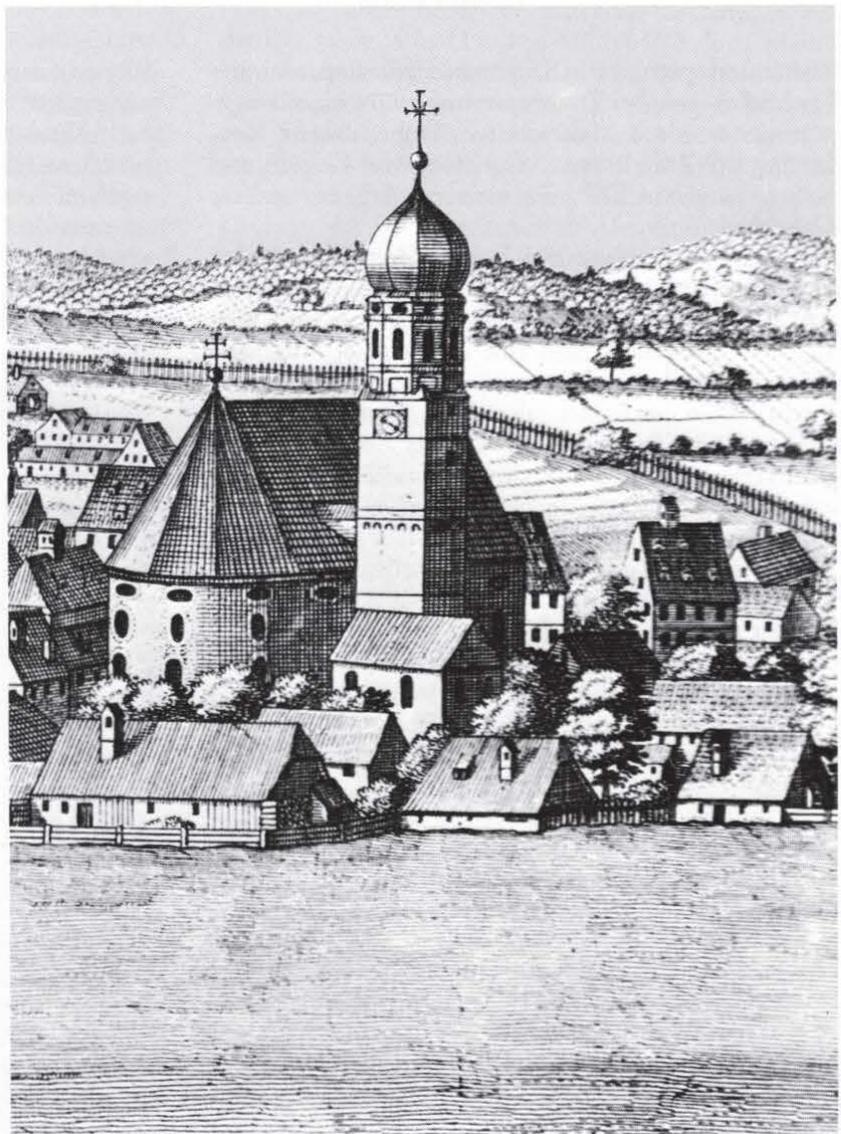
*Ausschnitt aus Michael Wenings Ansicht von Fürstenfeldbruck aus seiner Historico-Topographia Descripto, 1. Teil, Rentamt München 1701, Tafel 71. Die Chorfenster der Pfarrkirche sind insgesamt in der heute nur noch in der Südachse vorhandenen Form dargestellt. 1964 wurde der Kirchturm nach diesem Kupferstich rekonstruiert.*

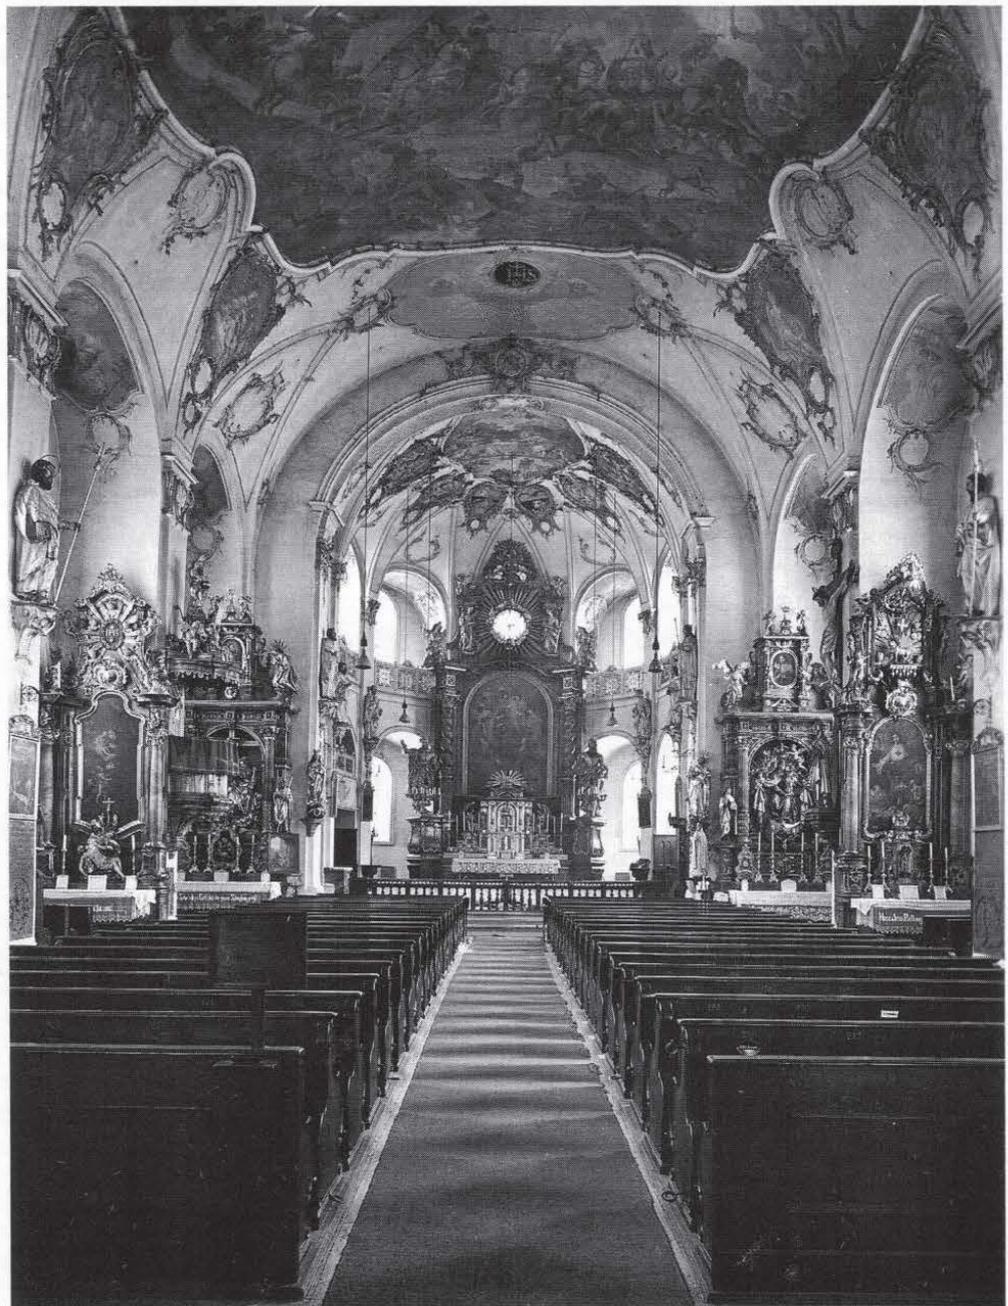
*Zustand des Kirchenraumes  
von St. Magdalena,  
Fürstenfeldbruck vor 1972.*

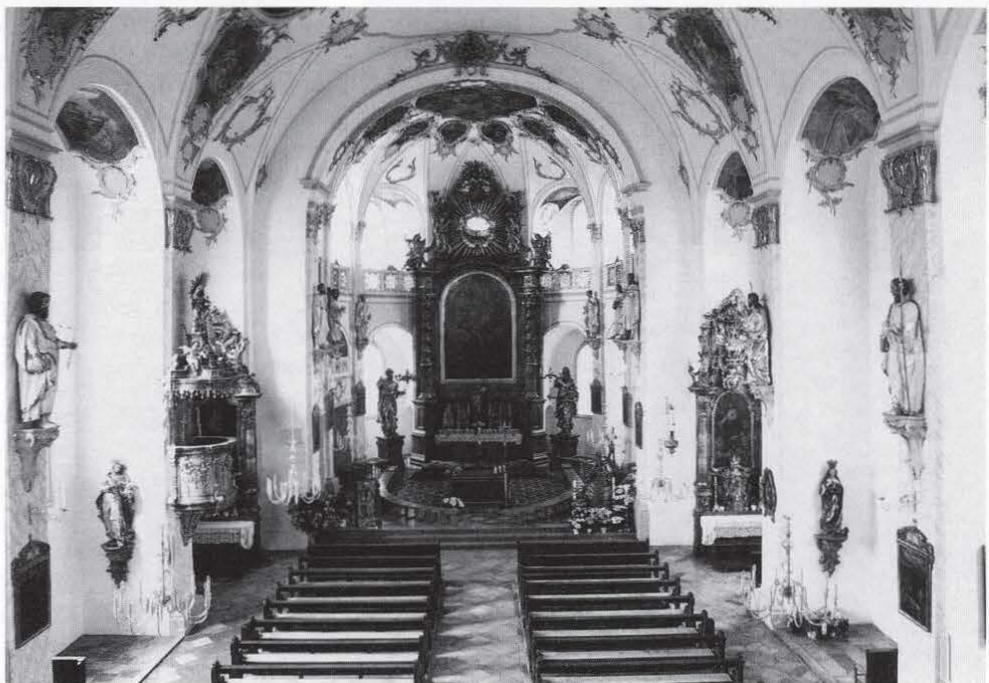
Innenraum von St. Magdalena, Fürstenfeldbruck, 1993 nach der Renovierung.

Durch die Restaurierungsmaßnahme ist ein neues, weitgehend geschlossenes Raumbild entstanden. Hierzu trägt die Installation von Beleuchtungskörpern in Form von Glaslüstern bei. Ihr Licht wirkt auch nach oben und hellt das dunkle Deckenbild des Langhauses merklich auf. Hierdurch entsteht eine neue Raumwirkung, die dem Betrachter manches erschließt, was vorher nur schwer ablesbar war. Auch wenn die Restaurierung nicht in allen Bereichen konsequent zu Ende geführt werden konnte, hat sie doch ein respektables Ergebnis gebracht. Hierbei entstanden Baukosten in voraussichtlicher Höhe von ca. DM 865 000,-<sup>20</sup> Deutlich wurde, daß auch Gestaltungsprinzipien des Späthistorismus, gegen die vor allem ältere Kunstinteressierte noch gelegentlich Vorbehalte hegen, einem Wertewandel unterliegen und in zunehmendem Maße Bewunderer findet.
