Die spätgotischen Architekturmalereien in Freising, Obere Domberggasse 3 und 5

Von Dr. Klaus Kratzsch

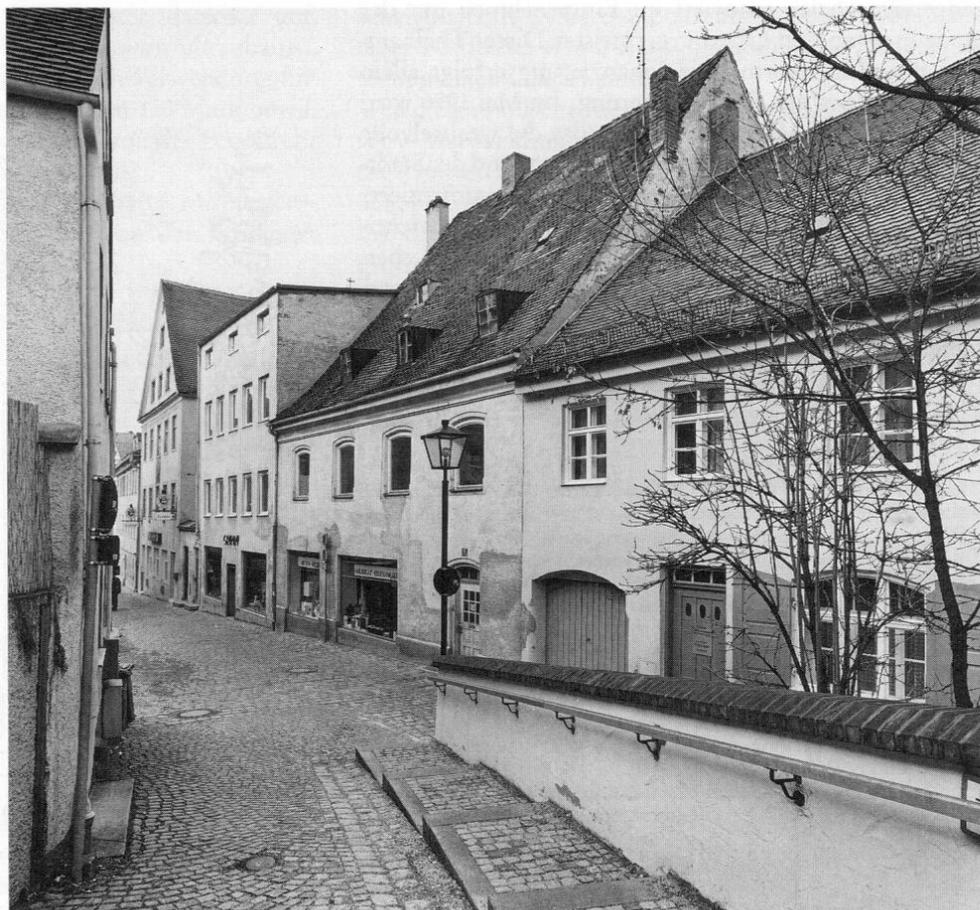
Abb. 1: Freising, Obere Domberggasse, nördliche Bebauung, von Südosten. In der Mitte das Haus Nr. 5 vor der Renovierung, links davon mit flachem Pultdach das Haus Nr. 3.

bau. Die bis 1991 vorhanden gewesenen profilierten Leibungen der Stichbogenfenster und das leider ebenfalls der Vereinfachung zum Opfer gefallene profilierte Traufgesims hatten der Fassade das Gepräge des sogenannten Maximiliansstils des 3. Viertels des 19. Jahrhunderts verliehen (Abb. 1 und 2). Das unverändert erhaltene, jetzt allerdings mit zusätzlichen Dachgauben bestückte steile Satteldach zeigt eine wesentlich frühere Bauzeit für dieses Haus an, vermutlich die Zeit um 1700. Das Gebäude

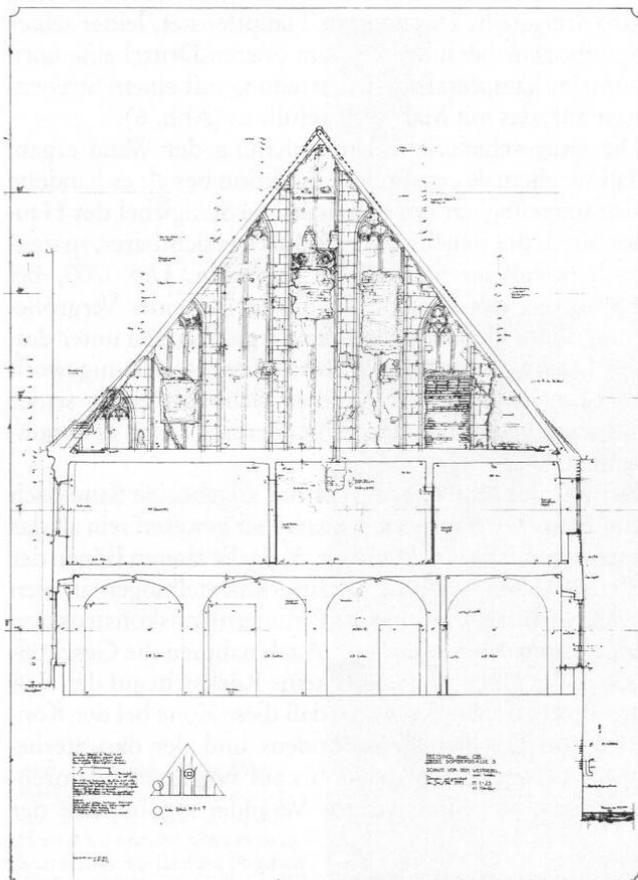
Abb. 3: Freising, Obere Domberggasse 5, Bauaufmaß der Westgiebelwand. Dipl.-Ing. Heinz Strehler, Bayer. Landesamt f. Denkmalpflege

Besondere Untersuchung erfuhr die den Dachspeicherraum an der Westseite begrenzende Giebelwand (Abb. 3). Sie ist gemauert und durch sieben gleich breite, jedoch entsprechend dem Verlauf der Giebelschrägen verschieden hohe Blendarkaden gegliedert, die sich über gefasteten flachen Lisenen spitzbogig schließen. Die Blendarkaden und -felder sind einheitlich in einer Stärke von 6 bis 12 mm verputzt, die Lisenen und Bögen durch eine Quaderung mittels Ritzung in den feuchten Putz und durch freihändige graue Ablinierung hervorgehoben. Zweifellos sollte damit eine Sandsteinquader-Architektur illusionistisch veranschaulicht werden. Allerdings sind die Arkaden nicht vollständig erhalten; die jeweils äußeren Schenkel ihrer Spitzbögen sind durch spätere bauliche Veränderungen an der Giebelwand beschnitten worden, der Bogen des Mittelfensters und der gesamte Fußbereich der Arkadenfolge fehlen (Abb. 4).

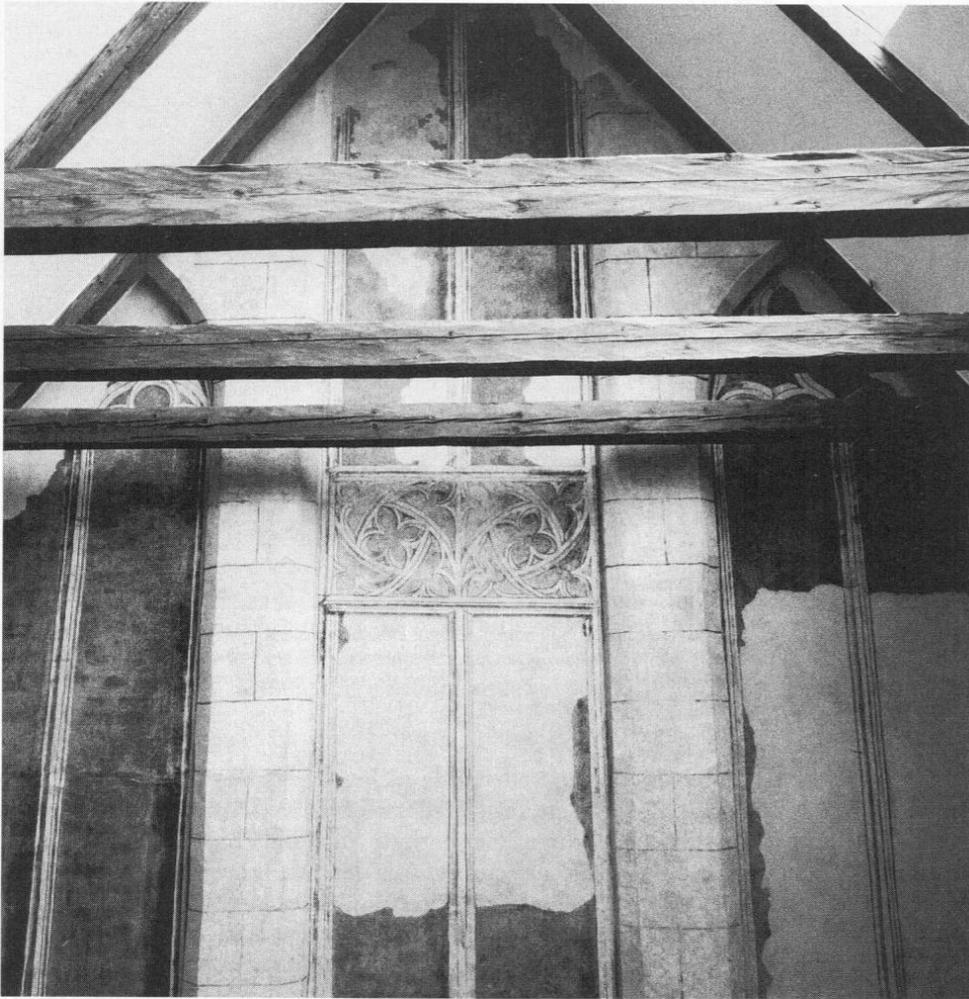
Abb. 6: Freising, Obere Domberggasse 5, mittlerer oberer Teil der Giebelwand von der 2. Dachwerksebene aus, nach erfolgten Reinigungs-, Verputz- und Konservierungsarbeiten.

Die sieben Blendfelder der Wand sind ausgefüllt mit je einem gemalten Maßwerkfenster im Stil des 15. Jahrhunderts; die Wand und ihre Gestaltung ist damit unschwer als ein Werk der Spätgotik erkennbar. Die drei mittleren Fenster und das äußere Paar sind jeweils durch einen Mittelpfosten zweigeteilt; das nördliche äußere Fenster fehlt leider gänzlich. Das zweite und das sechste Fenster von links, das heißt von Süden, besitzen je zwei Pfosten, sind also dreigeteilt. Das zentrale Hauptfenster, leider seines Spitzbogens beraubt, weist im oberen Drittel eine horizontale, kämpferartige Unterteilung mit einem Strebenpaar auf, das mit Maßwerk gefüllt ist (Abb. 6).

Mit der Nutzung als Architekturatelier wurde eine optimale, denkmalverträgliche Lösung gefunden, zumal Zwischenwände nicht gefordert waren und der sanierte Speicherraum als Einheitsraum, mit unverstelltem Blick auf die über 9 m hohe spätgotische Wand, bewahrt werden konnte (Abb. 5 u. 6). Der ebenfalls als Nutzfläche für das Atelier beanspruchte Fußboden der zweiten Dachwerksebene wurde an den Rändern nicht vollständig geschlossen, vor allem blieb vor der bemalten Wand ein Luftraum in der gesamten Giebelhöhe von über 9 m frei, der Aufblicke und Durchblicke zu den Architekturmalereien erlaubt.

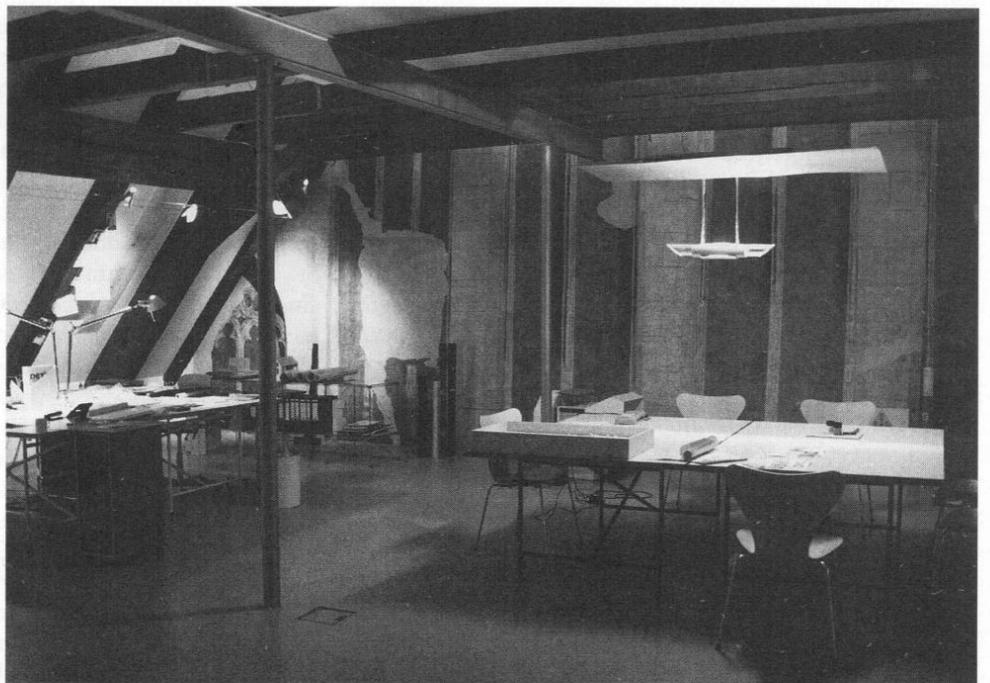
Abb. 5: Freising, Obere Domberggasse 5, Blick in den als Atelier eingerichteten Dachraum von Ost nach West; im Hintergrund die Giebelwand.

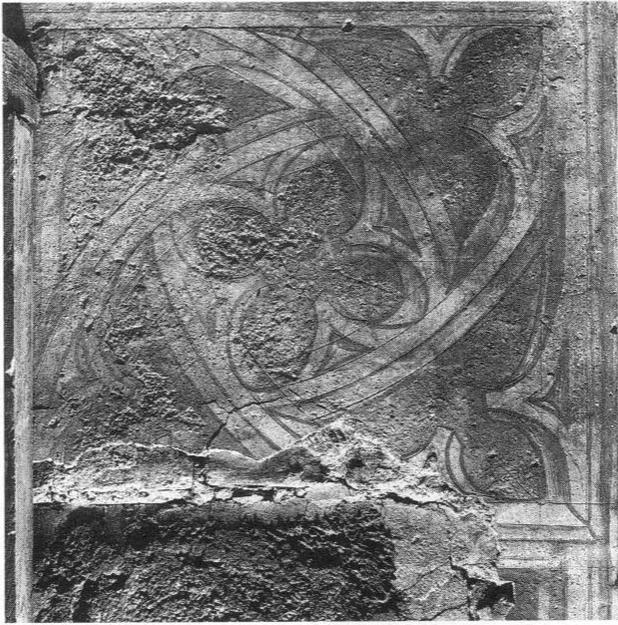
Abb. 7: Freising, Obere Domberggasse 5, Kämpferfeld mit sphärischer Viereckrahmung des Vierpasses mit Vorritzungen vor der Konservierung und Restaurierung. Foto: Bayer. Landesamt f. Denkmalpflege, Lantz 1991

Die Maßwerke zeigen die klassischen Spitzbogenformen, die einen sogenannten Paß und seitlich angeordnete Nasen umgreifen. Diese Formen haben sich in Zusammenhang mit der Entwicklung des gotischen Kathedralbaus und seiner Skelettsysteme um 1215/20 in St. Denis und Reims herausgebildet (Abb. 8). In Freising sind die schon spätgotischen angespitzten Pässe, auch als Drei- und Vierpaßformen, darüber hinaus Fischblasen und Zwickelblasen zu finden. Die Umschließung der Pässe durch sphärisch gebogene Rahmen, besonders eindrucksvoll am Kämpferfeld des Mittelfensters, verweist auf den Formenapparat der Bauhütte der Parler bei St. Veit in Prag, um 1380/90, der sich in der Folgezeit in ganz Europa verbreitet hat. In Wien findet man diese weichen sphärischen Stabwerkrahmen vor 1430 am Friedrichsgiebel von St. Stephan (Abb. 7).

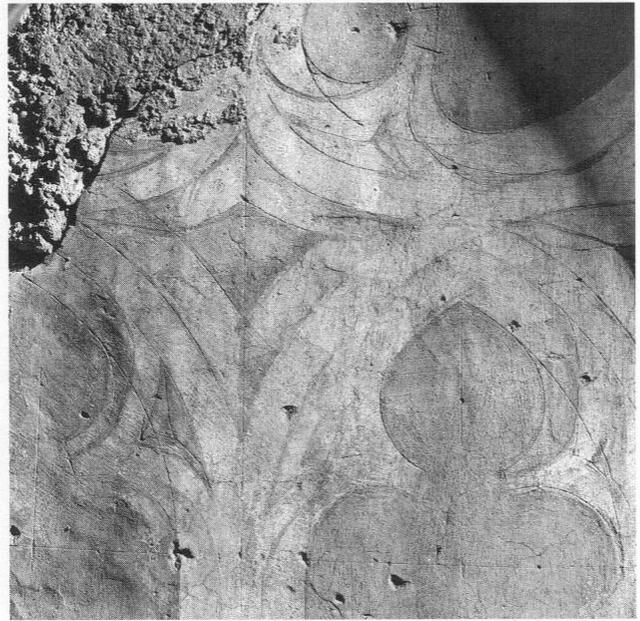
Abb. 8: Freising, Obere Domberggasse 5, Maßwerk mit Ritzungen und Zirkelschlägen am 6. Fenster vor der Konservierung und Restaurierung. Foto: Bayer. Landesamt f. Denkmalpflege, Lantz 1991

Die Rahmenprofile der Fenster und ihre Pfosten wurden hellgrau getönt; offensichtlich sollte Sandstein vortäuscht werden. Die Formen wurden durch gemalte schwarze Begleitstriche herausgehoben. Bei den Maßwerken wurden die Ritzungen der Bogen- und Kreisformen mit Schablonen oder mittels Zirkelschlags hergestellt; Einstechlöcher für die Zirkel sind noch zu erkennen.
