Neue archäologische Befunde zur Baugeschichte der Kirche St. Alto

Die Ergebnisse der sanierungsbegleitenden Grabungen 1995 bis 2003 in Altomünster

Von Dr. Tilman Mittelstraß

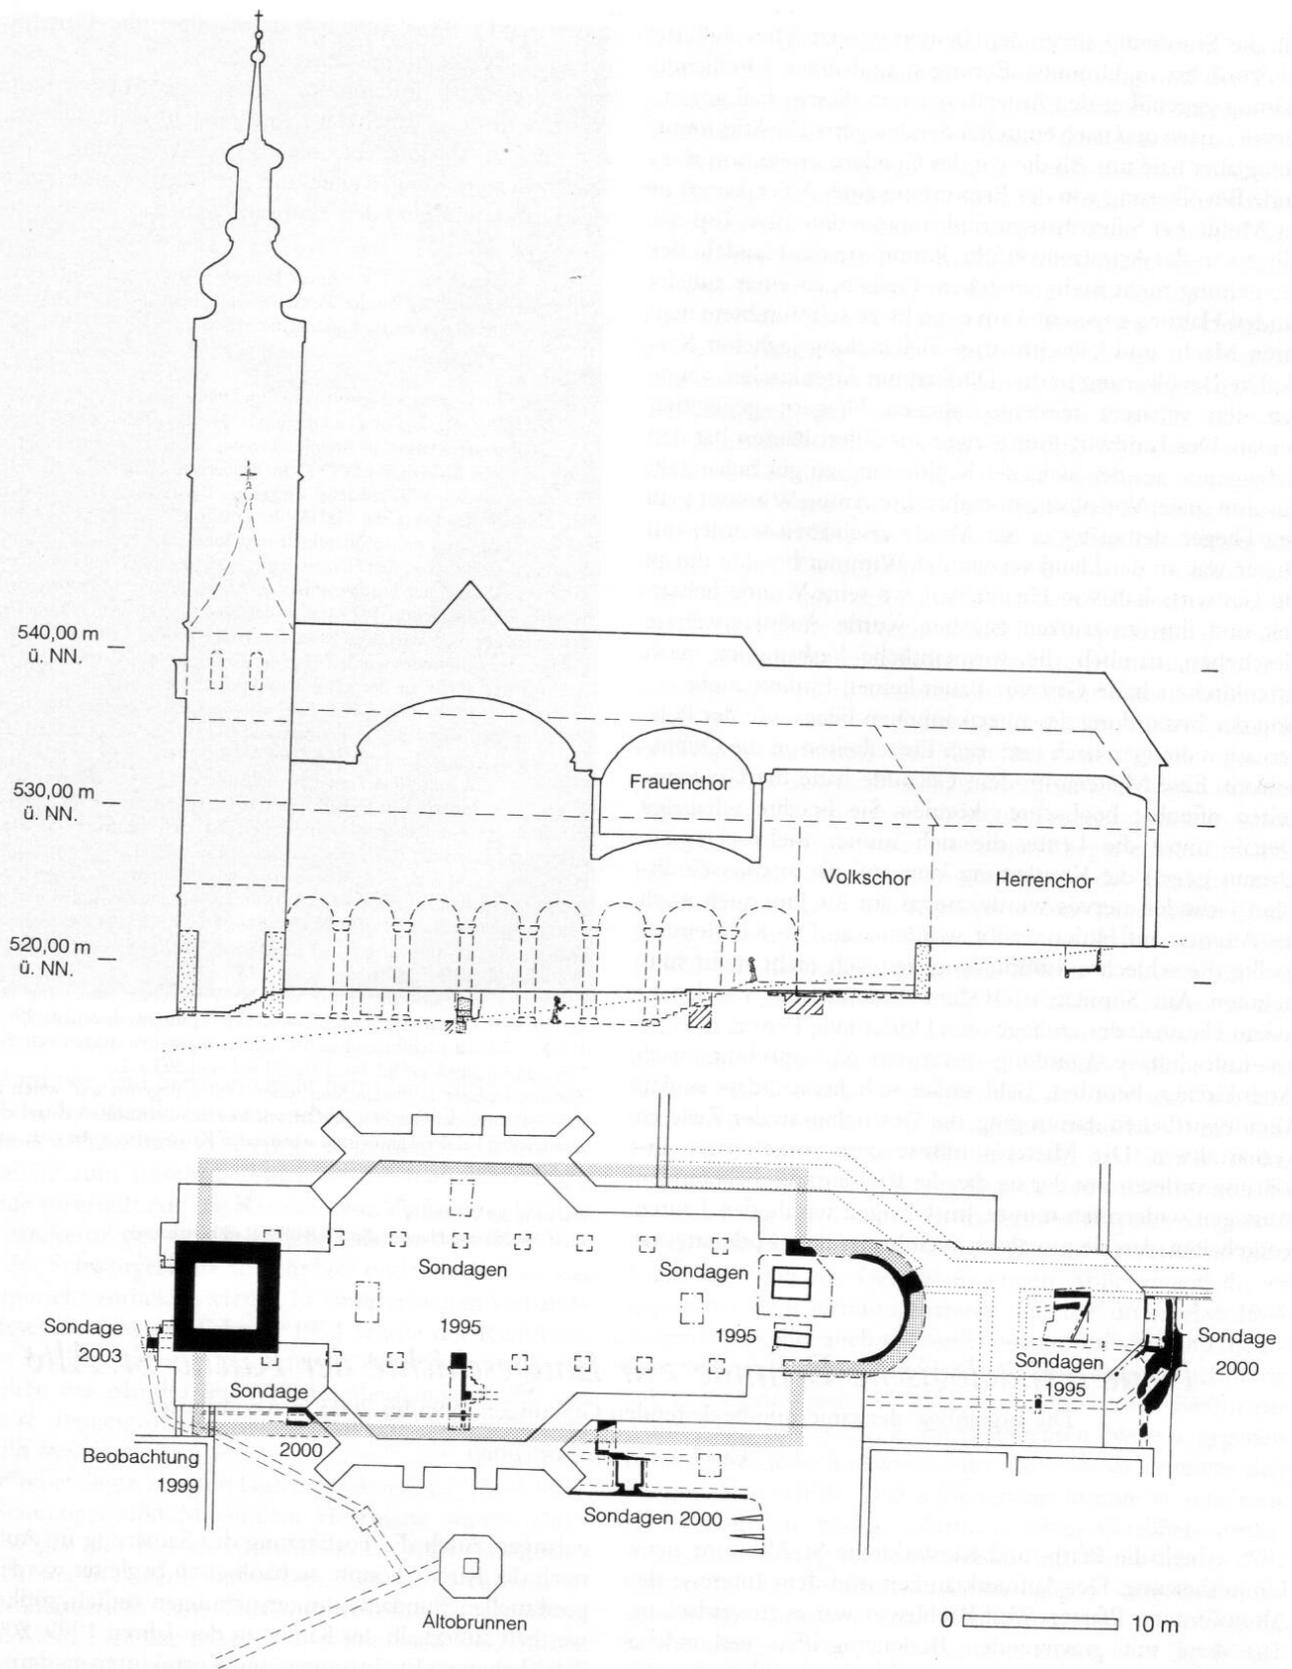
1 Altomünster, Pfarr- und Klosterkirche St. Alto. oben: O/W-Schnitt mit Eintragung der Grabungsbefunde im Kircheninnern. Schraffierte Flächen: geologisch gewachsener Untergrund; gepunktete Linie: ursprüngliche Geländeoberfläche (erschlossen); gepunktete Flächen: romanische Bausubstanz; gestrichelte Linie: spätromanischer Baukörper und frühbarocker Herrenchor (Rekonstruktion). Unten: Die Lage der Grabungssondagen 1995–2003 mit den freigelegten Mauerbefunden. Gerastert: Grundriss des spätromanischen Vorgängerbaus (Rekonstruktionsvorschlag). M. 1:500.

48 m Länge. Dieses Maß ergibt sich aus dem Scheitelpunkt der Chorapsis, die heute in ihrem unteren Teil als Abschlussmauer des Volkschors dient, und dem im heutigen Kirchturm enthaltenen Stumpf des ehemaligen Westturms. Durch den 1995 erfassten Stumpf eines Pfeilers der Südreihe mit Verputz

Bemerkenswert ist die beobachtete Entwicklung der Fußbodenhöhe im Innern dieser Kirche (Abb. 1). Da sie in einen nach Osten hin stark ansteigenden Hang hineingebaut wurde, musste eine natürliche Höhendifferenz von ca. 5,70 m ausgeglichen werden. Dem Grabungsbefund zufolge lag im Kirchenschiff das mittelalterliche Laufniveau bis zu 2 m unter dem heutigen, im Chor jedoch deutlich über dem heutigen Fußboden; die einstige Höhendifferenz zwischen den beiden Bereichen betrug wenigstens 2,90 m. Eine zwischen den beiden Niveaus vermittelnde Zone, die in einer Sondage im östlichen Langhausbereich nachgewiesen wurde, lässt auf eine mit einer Treppe verbundene Lettner- oder Chorschrankenanlage schließen.

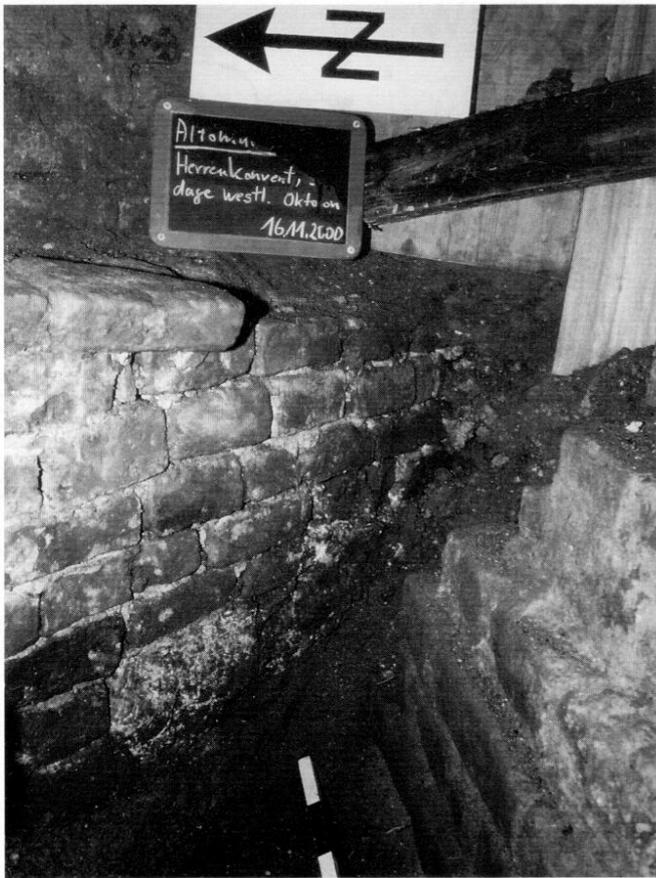
2 Altamünster, Sondage im Kreuzgarten des ehemaligen Herrenkonvents westlich des Oktogons 2000. Fundament des südlichen Seitenschiffs der Vorgängerkirche (rechts; links das Fundament des spätbarocken Oktogons), von Westen.

nen damaligen Rekonstruktionsüberlegungen neben einem geraden östlichen Abschluss der Seitenschiffe auch einen dreiapsidalen Abschluss nach bayerisch-alpenländischen Muster für möglich hielt. Nach der Entdeckung und Einmessung des Fundaments der südlichen Seitenschiffswand vor der Südwestflanke des Oktogons⁵ im Jahr 2000 (Abb. 2) muss man nun aber von einer lichten Seitenschiffsbreite von lediglich 3,70 m ausgehen. Daher kommt meines Erachtens nur noch die schlichte Variante des Ostabschlusses in Frage (Abb. 1), was apsidenartige Nischen in den Ostwänden der Seitenschiffe natürlich nicht ausschließt. Der schmale, hochschultrige Eindruck, den die Kirche auf historischen Abbildungen macht (Abb. 3)⁶, hat sich damit als zutreffend erwiesen. Nicht bestätigt hat sich hingegen meine 1995/96 geäußerte

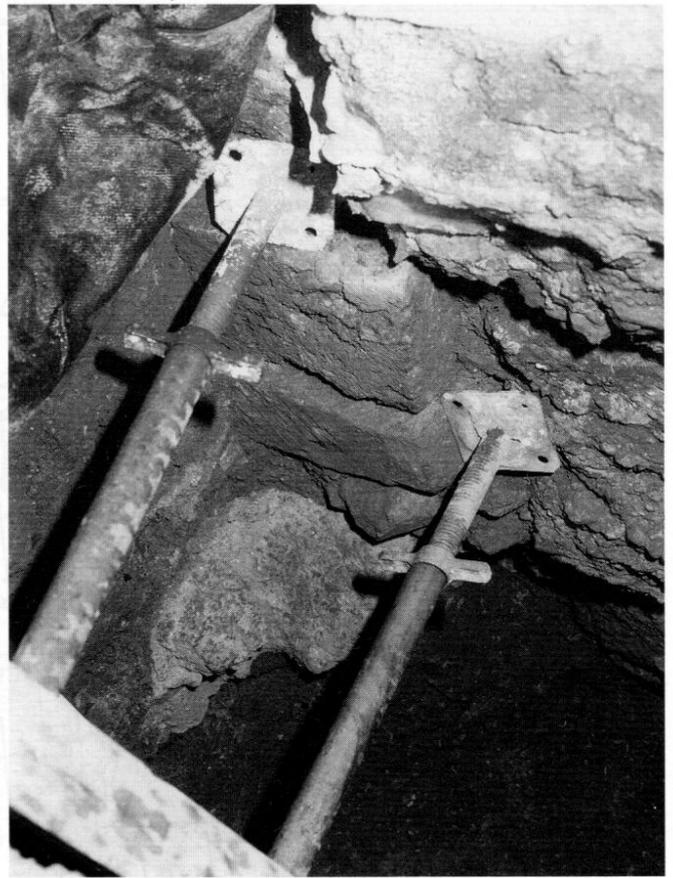
5 Altamünster, Sondage vor der Westfassade 2003. Romanisches Fundament eines Mauerstumpfs aus Werksteinen unter und neben dem Fundament des spätgotischen Fassadenpfeilers, von Südwesten.

2003 wurde in einer Fundamentsondage vor der Westfassade der Kirche das aus behauenen Werksteinen bestehende Fundament eines Mauerstumpfs angeschnitten, der nach Lage und Stratigraphie am ehesten zu einer plastisch hervortretenden Umrahmung des Eingangsportals im romanischen Westturm gehört hat (Abb. 5; 6,7; 7,7).⁹

als möglicher Rest einer romanischen Portaleinfassung interpretiert wurde, könnte zumindest der untere, ein Sandsteinquader mit fischgrätartigen Glättspuren (vgl. Abb. 5), aus einem älteren Kirchenbau stammen.²⁵ Hauptursache für das Ausbleiben früh- und hochmittelalterlicher Befunde in den Aufschlüssen von 1995 bis 2003 ist die Geländesituation (vgl. Abb. 1): Nicht erst beim Bau der heutigen Kirche, sondern schon bei der Errichtung ihrer spätromanischen Vorgängerin zog die Hanglage einen Geländeabtrag im Osten und eine Auffüllung im Westen nach sich. Im Osten fehlt demnach die hochmittelalterliche Geländeoberfläche (und wohl auch ein Gutteil der darauf bezogenen Baubefunde), nach Westen zu liegt sie hingegen überwiegend so tief, dass sie bisher nur 1995 in einem winzigen, nicht aussagekräftigen Ausschnitt neben dem romanischen Pfeilerfundament offen gelegt worden ist.²⁶ Die Möglichkeiten der Archäologie sind durch die seit 1995 durchgeführten punktuellen Untersuchungen also weder im Innern noch im Umkreis der Pfarr- und Klosterkirche von Altomünster ausgereizt. Da auch zu den Bauphasen seit dem 13. Jahrhundert noch viele Fragen offen sind, sollte weiterhin jeder Bodeneingriff zum Erkenntnisgewinn genutzt werden.

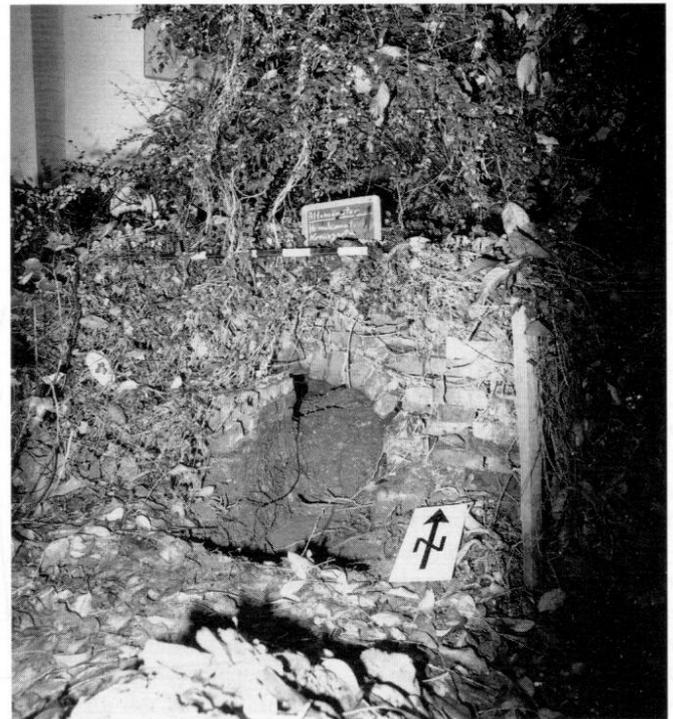
4 Altamünster, Sondage im Kreuzgarten des ehemaligen Herrenkonvents östlich des Oktogons 2000. Terrassenmauer mit integriertem Schlupfkeller, von Süden.

Vermutung, die im Kreuzgarten des ehemaligen Herrenkonvents noch sichtbare Terrassenmauer (Abb. 4) sei möglicherweise ein Rest des nördlichen Kreuzgangflügels. Die Untersuchungen des Jahres 2000 haben vielmehr gezeigt, dass sie

(samt einem integrierten Schlupfkeller) nachträglich an einen der erst 1871/72 errichteten Strebepfeiler des Oktogons angesetzt worden ist; sie ersetzte eine weiter nördlich gelegene, wohl noch barocke Terrassenmauer, die im Jahr 2000 ebenfalls erfasst worden ist.⁷ Die ausschließliche Verwendung von Backsteinen beim Fundament der südlichen Außenwand des Vorgängerbaus sowie an dessen Pfeiler und Chorapsis spricht für seine Errichtung erst im 13. Jahrhundert.⁸

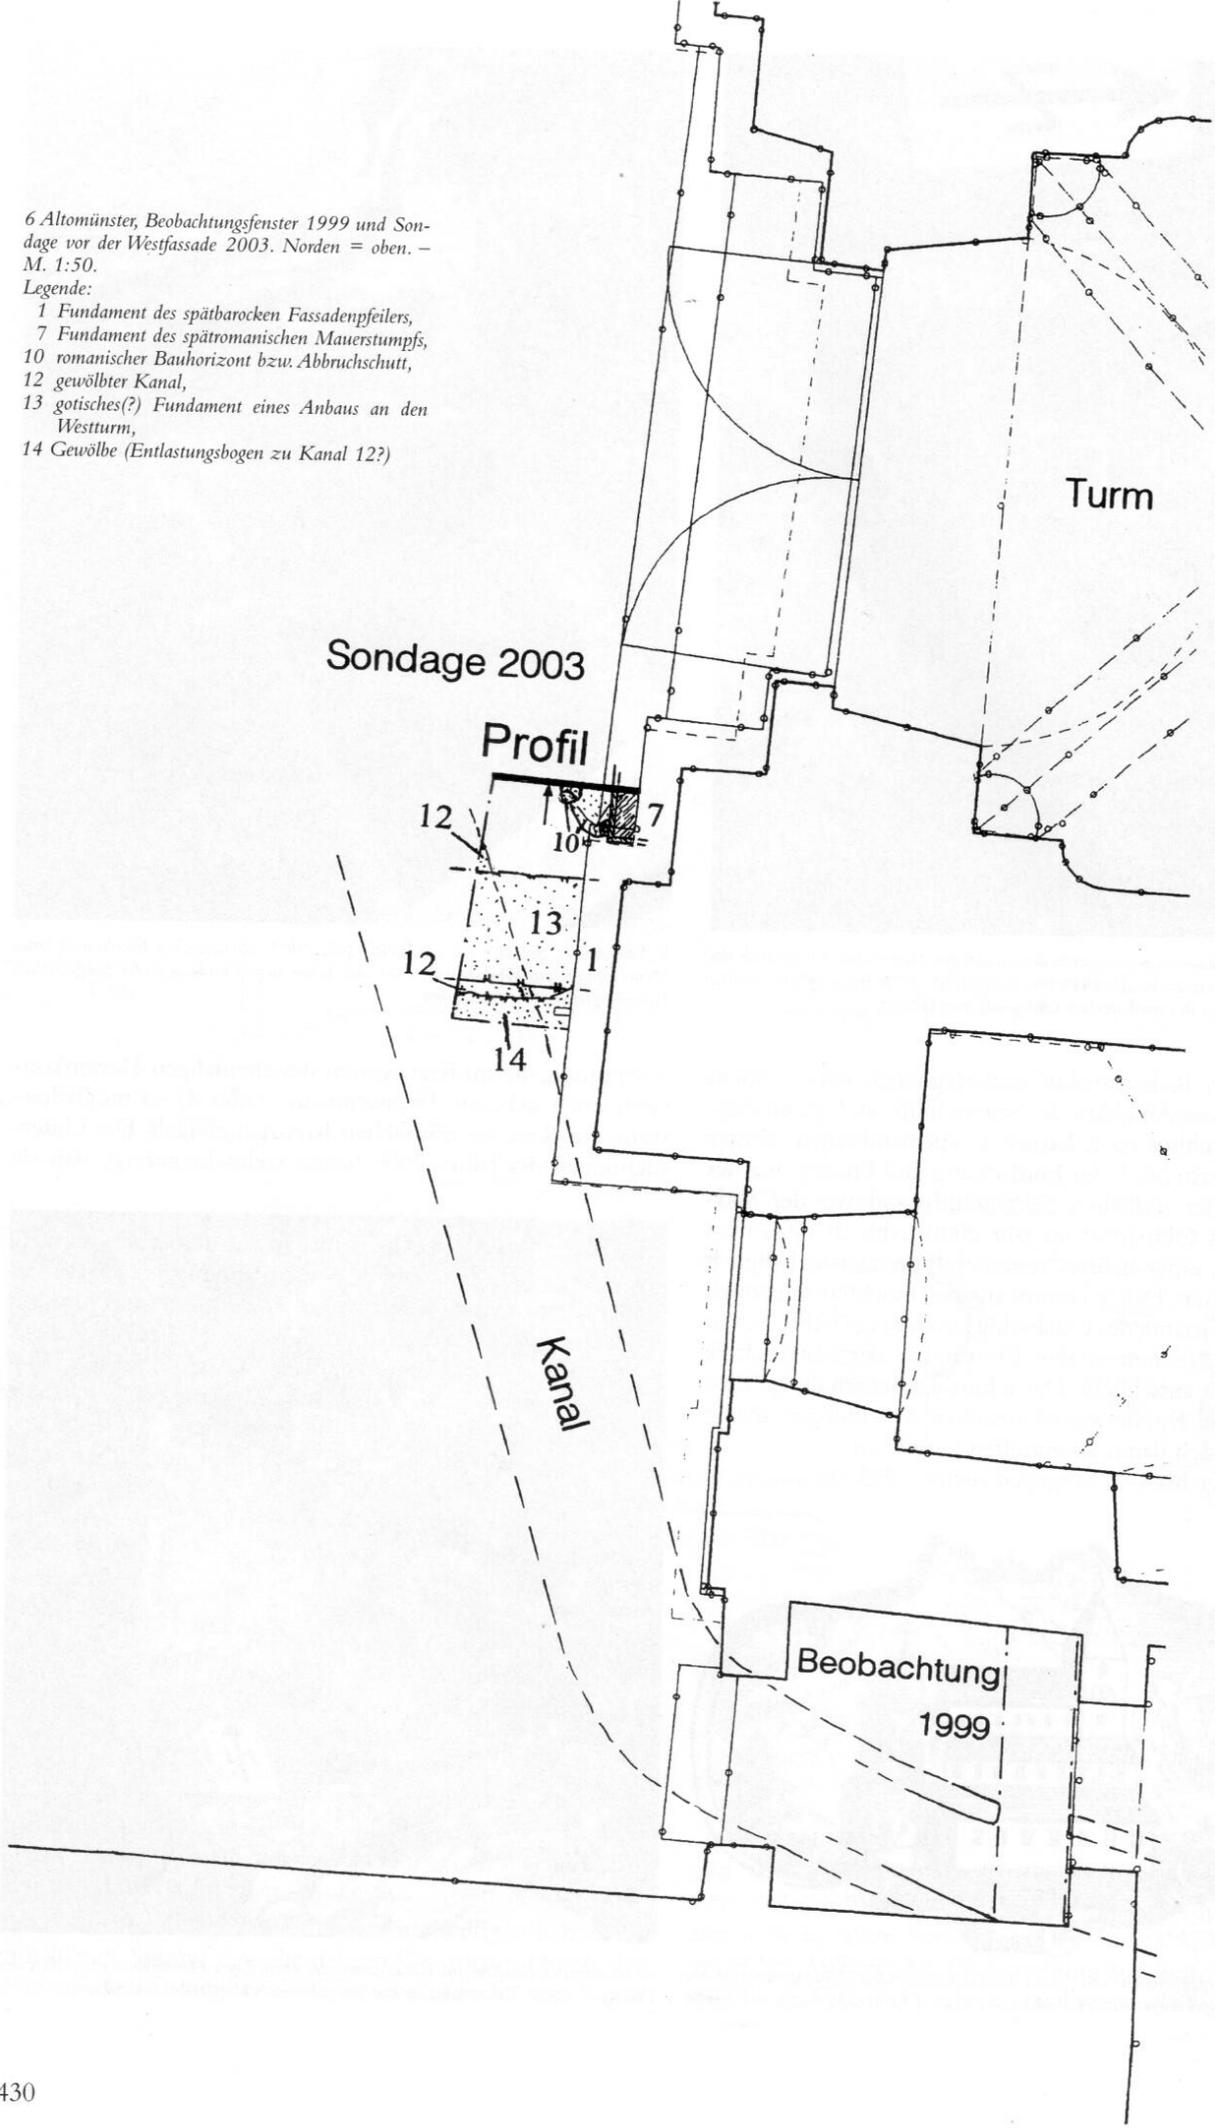
6 Altomünster, Beobachtungsfenster 1999 und Sondage vor der Westfassade 2003. Norden = oben. – M. 1:50.

- 1 Fundament des spätbarocken Fassadenpfeilers,
- 7 Fundament des spätromanischen Mauerstumpfs,
- 10 romanischer Bauhorizont bzw. Abbruchschutt,
- 12 gewölbter Kanal,
- 13 gotisches(?) Fundament eines Anbaus an den Westturm,
- 14 Gewölbe (Entlastungsbogen zu Kanal 12?)

kapelle, vielleicht sogar mit Quellfassung, gehandelt haben. In der 2003 vor der Westfassade angelegten Fundamentsondage wurde ein auf die südwestliche Ecke des Turms hin zielendes Backsteinfundament erfasst (Abb. 6, 13; 8), das zu einem westlichen Vorbau gehört hat, der freilich zur Zeit der ältesten erhaltenen aussagekräftigen Darstellung der Kirche von 1653 schon wieder verschwunden war. Er ist daher mit Sicherheit vorbarock und war vermutlich ein Bestandteil des spätmittelalterlichen Ausbauprogramms. Der Bezug des genannten Fundaments zum Turm spricht für seine Deutung als Rest der Südwand einer Vorhalle vor dem Westportal.¹²

- ¹¹ Vgl. Mittelstraß (wie Anm. 1) 72; 76 Anm. 28–30.
- ¹² Der südlich davon aufgedeckte, oberflächennahe Entlastungsbogen (Abb. 6, 14) hingegen könnte als Hinweis auf einen sich südlich daran anschließenden Raum mit ehemaliger Bodenpflasterung verstanden werden. Verkompliziert wird das Bild durch den unter den beiden Befunden 13 und 14 hinwegziehenden Kanal 12. Der Aufschluss von 2003 war zu klein, um ein klares Bild vom stratigraphischen Verhältnis und Funktionszusammenhang der drei Befunde zu gewinnen.

- ²³ In der 2003 angelegten Sondage vor der Westfassade lag der Kanal (Abb. 6, 12) unter dem möglicherweise zu einer spätgotischen Vorhalle gehörigen Fundament (Abb. 6, 13). Dies könnte für eine Errichtung der beiden Bauteile im Zuge einer zusammengehörigen Baumaßnahme sprechen. Aber auch ein Nacheinander, sogar auch ein nachträgliches Unterschieben des Kanals, kann beim jetzigen Kenntnisstand nicht völlig ausgeschlossen werden (vgl. Anm. 12).

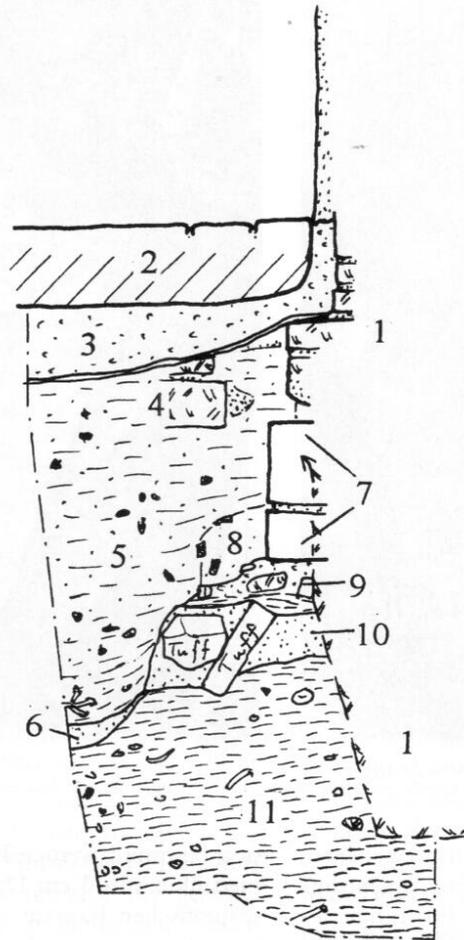
7 Altomünster, Sondage vor der Westfassade 2003, Nordprofil. M. 1:25.

- 1 Fundament des barocken Fassadenpfeilers
- 2 modernes Pflaster
- 3 Bettung für Pflaster 2
- 4 neuzeitliche Backsteinsetzung (liegt überwiegend knapp hinter der Profilenebene; Dachwasserableitung?)
- 5 neuzeitlicher Bodeneingriff
- 6 Bodensatz in 5
- 7 Fundament des romanischen Mauerstumpfs
- 8 Auffüllung aus losen Mörtelbröckchen, enthält Backsteinfragmente (zu 5?)
- 9 kurzfristiger Laufhorizont und auflagernde Planierung der romanischen Bauzeit (enthält einen Backstein)
- 10 romanischer Bauhorizont bzw. Abbruchschutt der Vorgängerkirche (?),
- 11 Planierschicht aus umgelagerter hochmittelalterlicher Friedhofserde (enthält menschliche Knochenfragmente, Keramik des 12./13. Jhs.)

Die reichen Ergebnisse der archäologischen Sondagen zur Bauentwicklung und Ausstattung der Klosterkirche seit dem 13. Jahrhundert stehen in scharfem Kontrast zu der Tatsache, dass die Grabungen trotz einer bis ins 10., wenn nicht sogar 8. Jahrhundert zurückreichenden Klostertradition und der schon im 11. Jahrhundert erwähnten engen räumlichen Verbindung von Kirche, Klausur und Altobrunnen²⁴ keinen einzigen Befund zutage gefördert haben, der direkt mit dem hochmittelalterlichen Kloster in Verbindung gebracht werden kann. Lediglich in der 2003 vor der Westfassade angelegten Fundamentsondage ließen sich einige spärliche indirekte Hinweise auf einen älteren Kirchenbau beobachten, vor allem das unterste dort erfasste Schichtpaket (Abb. 7,11), das aufgrund der zahlreichen darin enthalten menschlichen Knochen, darunter großflächigen Schädelfragmenten, als verlagerte Friedhofserde angesprochen werden kann. Einige aus dem Profil gezogene Topfscherben (keine Randstücke) gehören der dünnwandig nachgedrehten Ware an, die im späten 12. Jahrhundert aufkam und im süddeutschen Raum im 13. Jahrhundert die Gebrauchskeramik dominiert. Eine auflagernde Schicht aus Tuffbrocken und Tuffgrus (Abb. 7,10) ist als Bauhorizont des romanischen Westturms zu interpretieren, könnte aber wegen ihres Materials zugleich auch auf den Abbruch der hochmittelalterlichen Vorgängerkirche zurückgehen. Von den beiden darüber gesetzten Werksteinen eines Mauerstumpffundaments (Abb. 7,7), das weiter oben bereits

- ²⁶ In der 2003 angelegten Sondage vor dem südwestlichen Eckpfeiler der Westturmfassade wurde weder der geologisch gewachsene Grund noch der darüber liegende ursprüngliche Oberboden erreicht (vgl. Abb. 7). Hilfsweise können einige Bohrungen herangezogen werden, die die Landesgewerbeanstalt Nürnberg (Grundbauinstitut – Geotechnik) 2000 und 2001 im Umkreis der Sondage durchgeführt hat (für die Mitteilung der Ergebnisse danke ich Herrn Dipl.-Ing. Mertl, Staatl. Hochbauamt Freising). Eine unmittelbar an der Stelle der Sondage durchgeführte Bohrung (B 6) traf im oberen Bereich keine Erdschichten, sondern den Kanal und erst unter dessen Sohle bei 514,06 m ü. NN, auf Schluff, der mutmaßlich dem Gewachsenen zuzurechnen ist. Eine nordöstlich der Sondage im Innern des Turms angelegte Bohrung (B 7) ergab eine Grenze zwischen ziegelhaltiger Auffüllung und mutmaßlich natürlichem Schluff bei 514,33 m ü. NN. In einer in vergleichbarer Lage wie B 6 vor dem nordwestlichen Eckpfeiler der Westturmfassade eingebrachten Bohrung (B 2) lag die Grenze zwischen ziegelhaltiger Auffüllung und mutmaßlich natürlichem Schluff sogar erst bei 513,37 m.

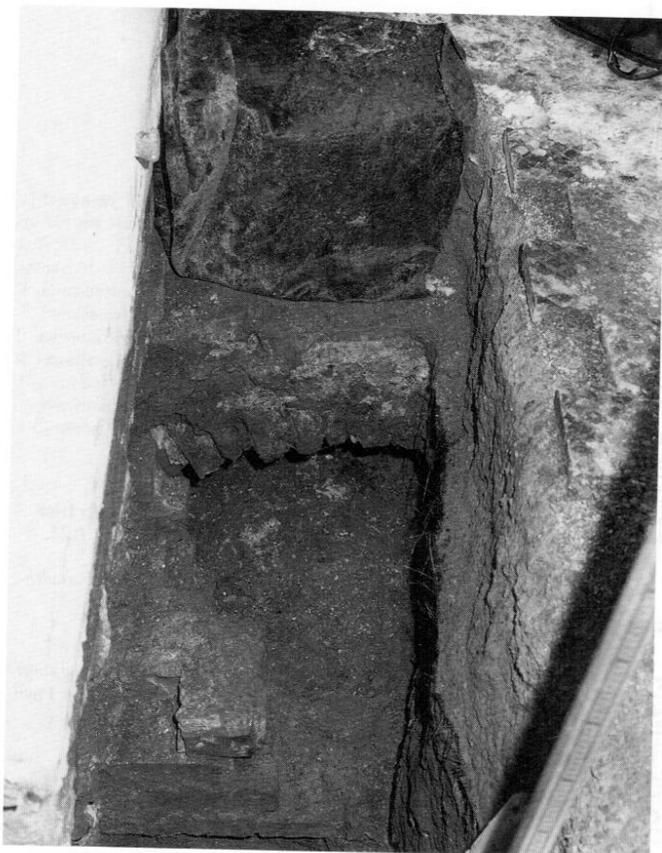
8 Altomünster, Sondage vor der Westfassade 2003. Fundament eines (spätgotischen?) Anbaus an den Westturm des Vorgängerbaus, darüber ein Entlastungsbogen, darunter Kanalgewölbe, von Norden.

an zwei Stellen erfasst (Abb. 6,12; 8; 12). Er ist nachträglich an das Fundament des Herrenkonvent-Westflügels angesetzt, das noch aus der Zeit des Benediktinerinnenklosters stammt,²² und enthält, neben einer jüngeren Metallrohrleitung, auf seiner Sohle eine Rinne aus Formziegeln.²³

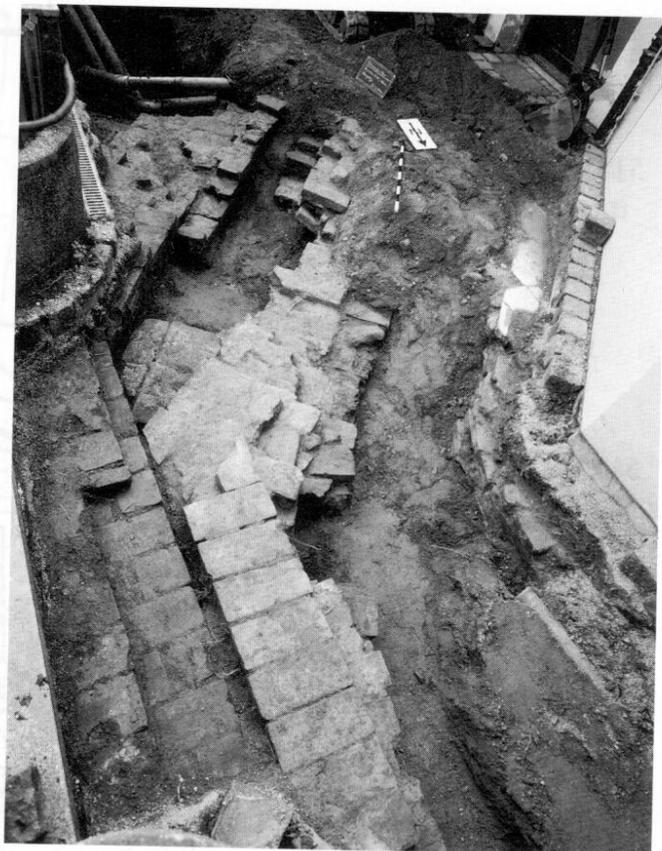
10 Altomünster, Sondage östlich des Herrenchors 2000. Fundamente des zweiphasigen Ganges um den barocken Herrenchor, von Norden.

Die nächste größere Bauphase ist ins frühe 17. Jahrhundert zu datieren. Vor den Grabungen war davon lediglich der Neubau des noch bestehenden Herrenchores bekannt (ab 1613, Altarweihe 1617, Chorumgang und Sakristei 1619).¹⁷ Als im Jahr 2000 östlich des Herrenchors eine größere Partie des daran angebauten Umgangs freigelegt wurde, erwies sich dieser als zweiphasig (Abb. 10): Der ältere, im Verband mit den Fundamenten des Herrenchors gemauerte Gang maß im Lichten etwa 1,50 m, der jüngere etwa 2 m. Der ältere Gang wurde bereits 1995 im De-Profundis-Gang südlich des Herrenchors erfasst, der jüngere mündete im 1723/29 errichteten Ostflügel des ehemaligen Herrenkonvents. Von Beginn an verband der Gang das Herren- mit dem Frauenkloster und führte dort in einen bis heute erhaltenen Raum mit breiter Durchreiche. Laut Klostertradition wurde im Frauenkonvent das Essen der Klosterbrüder zubereitet und deren Wäsche gewaschen; durch das besagte Fenster wurden diese Dinge übergeben.¹⁸ Mit der

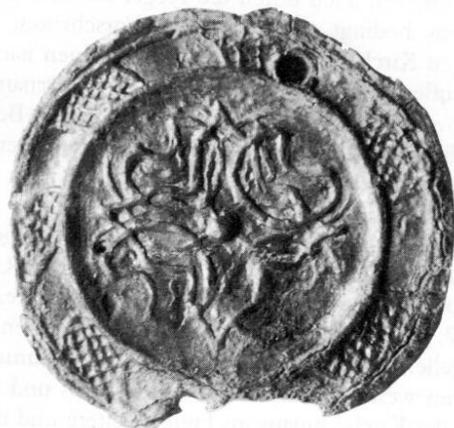
9 Altomünster, Zinnmedaillon bzw. Gefäßapplik des späten 15. Jhs. (Bodenfund 1995). M. 2:1.

tion bestimmt werden kann.¹⁴ Es handelt sich um ein Zinnmedaillon von 3 cm Durchmesser, das mit einer verspielten spätgotischen Rosette verziert ist (Abb. 9). Wie das exakter gezeichnete ungarische Vergleichsstück und weitere Medaillons ähnlicher Größe zeigten, war es einst auf der Unterseite eines Zinngefäßes angebracht, um das Einstichloch der Drehbank zu verdecken. Beispiele aus Rothenburg o. d. Tauber können verdeutlichen, welche Rolle Zinngefäße in kirchlichem Rahmen spielen konnten: In der frühen Neuzeit gab es dort Messkännchen aus diesem Metall,¹⁵ und im späten 15. Jahrhundert wurde eine gedeckelte, bauchige Zinntasse, eine sog. Scheuer, mit der spätmittelalterlichen Kopie der Weiheurkunde von 1308 in den Hochaltar der Rothenburger Spitalkirche zum Hl. Geist eingeschlossen.¹⁶

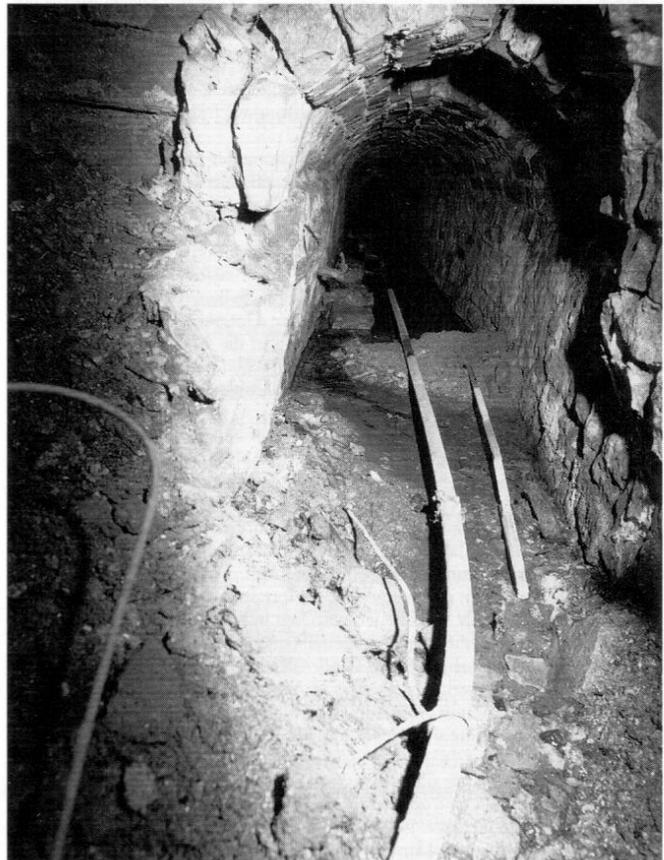
12 Altomünster, Beobachtung im Durchgangsraum zwischen Kirche und ehem. Herrenkonvent 1999. Blick in den gewölbten Backsteinkanäle, von Westen.
