# Glonnbercha, ein schönes Ziel für den Kunstfreund

Von Hans Hinterreiter

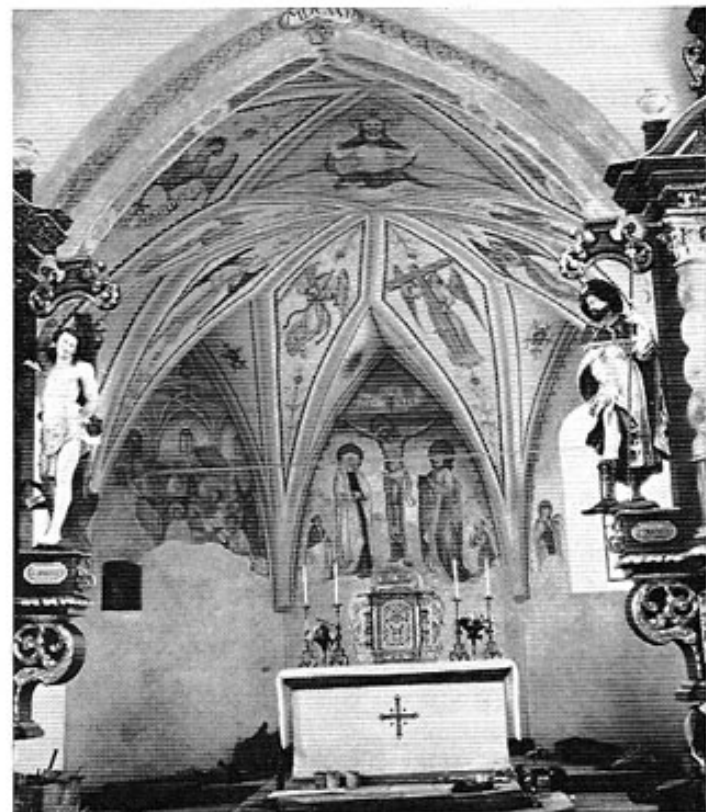
Glonnbercha, Fresken um 1465. Foto: Karlmax Küppers, Dachau

Nun noch die Frage: Was ist bei dieser Aufdeckung alles zum Vorschein gekommen? Das soll in folgenden Zeilen kurz beantwortet werden. Die lebensgroße Kreuzigungsgruppe in der Ostwand des Chores ist der Mittelpunkt: die Erlösungstat Christi durch seinen Kreuzestod. Christus am Kreuze ist nicht mit einer Dornenkrone, sondern mit einem hellen Glorienreifen dargestellt. Unter dem Kreuz stehen Maria und Johannes. Links von Maria ist (bedeutend kleiner) ein Augustiner Chorherr (Indersdorf) und rechts von Johannes eine weitere Gestalt mit einem Rosenkranz in den Händen. Vermutlich ein Gönner oder Wohltäter der Kirche. Das Erlöserblut tropft reichlich aus den Wunden Christi und fällt ausschließlich auf Maria! Nur auf Maria,

nicht auf Johannes! Damit ist dargestellt, daß Maria die alleinige Mittlerin der Erlösergnaden ist. Einen Tropfen des Erlöserblutes bekommt auch der Augustiner-Chorherr über Maria. Über der Kreuzigungsgruppe in den Gewölbezwickeln sind links die Sonne und rechts der Mond. In der Mondsichel hat der Maler, dessen Name unbekannt ist, sich mit seinem Profil verewigt.

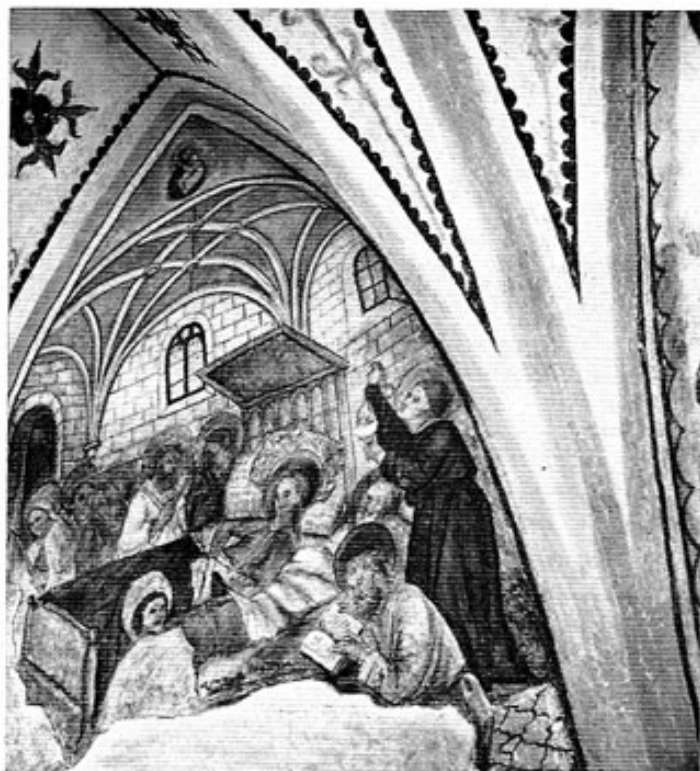
Glönnbercha, Fresko um 1465, Tod der hl. Maria.

Die Wandfläche links von der Kreuzigungsgruppe ist mit dem Tode Mariens ausgefüllt. Maria liegt in einem Himmelbett, die Apostel sind herumgruppiert; Petrus mit Stola und Weihwasserwedel, einer hat ein Rauchfaß, einer betet aus einem Buche, einer wischt sich die Tränen aus den Augen und zu Füßen der Sterbenden wird die Sterbekerze angezündet. Über dem Raume schwebt Christus und nimmt die Seele Mariens in Gestalt eines Kindes zu sich. Die zwei weiteren Wandfelder waren ausgestattet mit der Anbetung der heiligen Drei Könige und mit Mariä Verkündigung. Beide sind allerdings zum größten Teile vernichtet, weil man in der Barockzeit, nach dem Anbau der Sakristei hier ein Fenster zumauerte und deshalb auf der Nordseite zwei Fenster ausschlug, um mehr Licht zu bekommen. Dieses Fenster wurde 1962 wieder freigelegt und zeigt die ursprüngliche gotische Form.

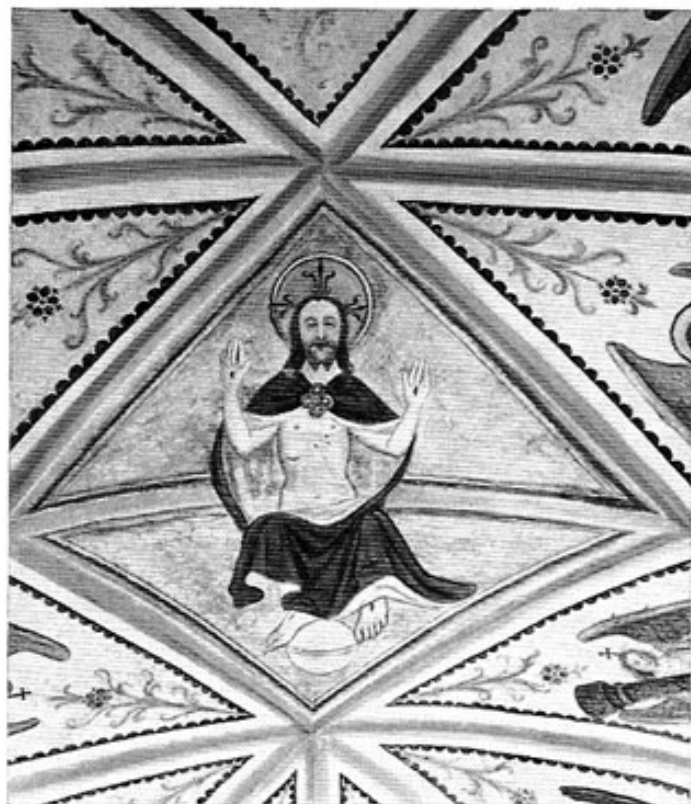
Glonnbercha, Fresko um 1465, Pantokrator.

Im Gewölbe thront in der Mitte der Weltenherrscher (Pantokrator) Christus. Er ist umgeben von den Zeugen seiner Erlösungstat. Die erste Gruppe dieser Zeugen sind sechs Engel mit den Marterwerkzeugen: 1. Hammer und Nägel, 2. Lanze, 3. Geißeln, 4. Dornenkrone, 5. Kreuz, 6. Geißelsäule. Die zweite Zeugengruppe sind die Symbole der vier Evangelisten (Engel, Löwe, Stier, Adler). Damit ist das Gewölbe ausgefüllt. Als dritte Zeugengruppe kommen die Heiligen an den Seiten der Fenster. Es sind nur mehr die Bilder der heiligen Jungfrauen Katharina, Barbara und Agnes erhalten und diese nur teilweise. Alles übrige ist vom Salpeter bereits vernichtet. An der Westwand des Schiffes kamen noch zarte Malereispuren zum Vorschein. Es handelt sich vermutlich um weitere Zeugen, die Apostel; ein Zeichen, daß die ganze Kirche mit Malereien ausgestattet war.
