Die Sommerhäuser im Dachauer Hofgarten

Von Christa Becker, Gisela Brinkmann und Prof. Dr. Herbert Hagn

Der Baubefund

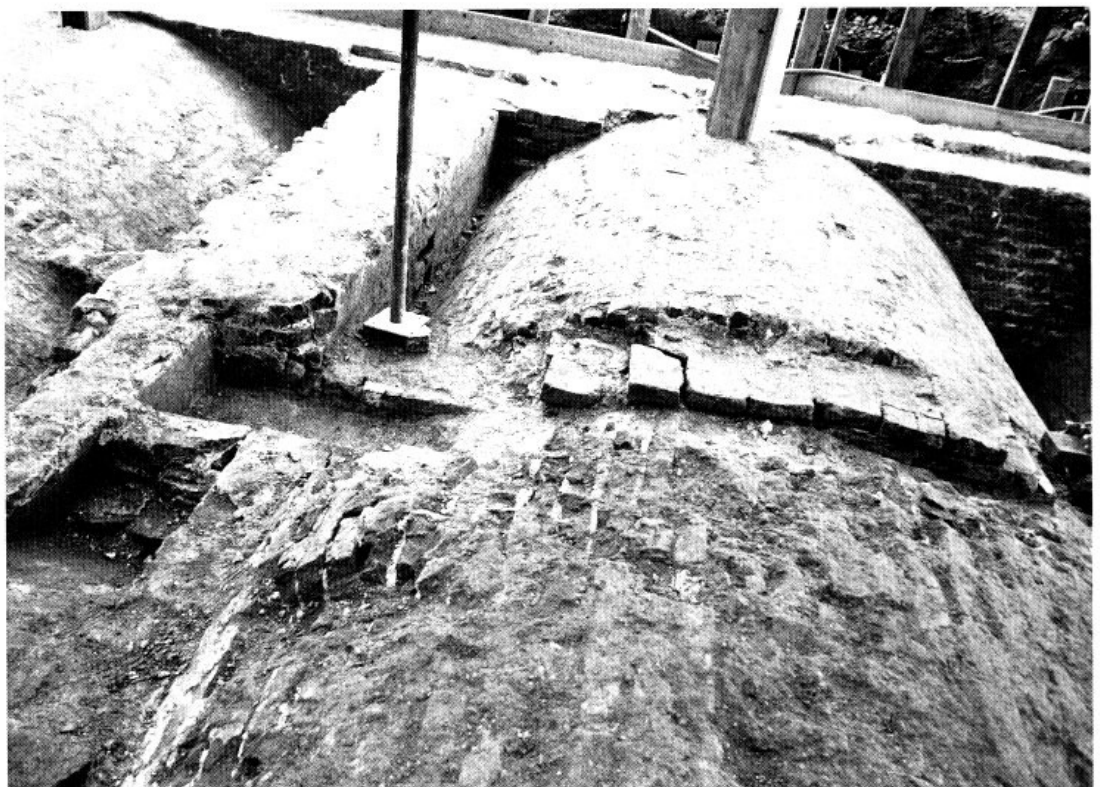
Abb. 9: Ehemaliges nordwestliches Sommerhaus im Dachauer Hofgarten. Aufsicht auf die freigelegten Gewölbe und Grundmauern.
