Die Sommerhäuser im Dachauer Hofgarten

Von Christa Becker, Gisela Brinkmann und Prof. Dr. Herbert Hagn

Der Baubefund

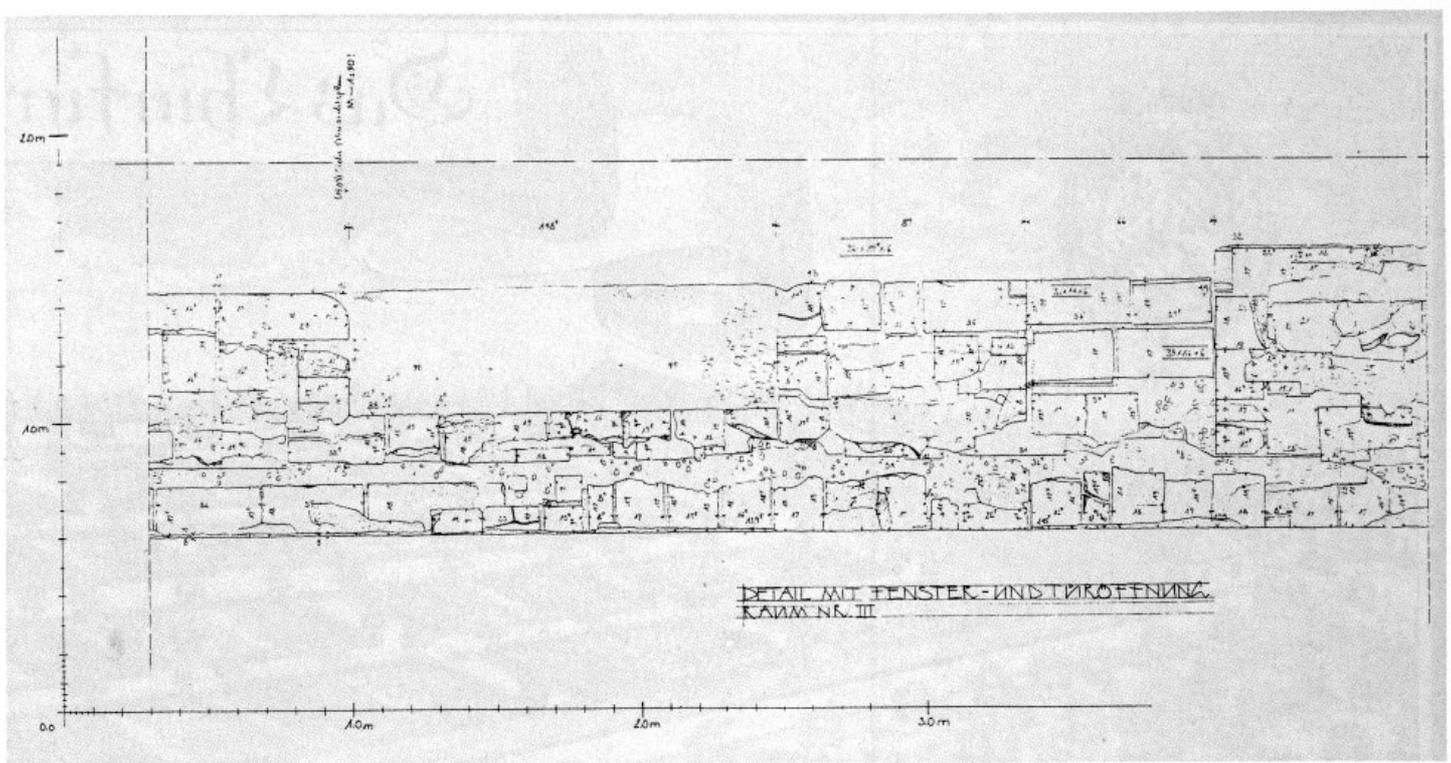
Abb. 2: Ehemaliges nordwestliches Sommerhaus im Dachauer Hofgarten. Detailvermessung einer Fenster- und Türöffnung in Raum Nr. III.

Von Raum Nr. VI bis Raum Nr. III befinden sich vier und eine halbe Fensternischen, ca. $1,50 \times 0,40$ m bis zur Brüstungsmauer, mit geraden Laibungen und stark gerundeten Laibungskanten aus Formziegeln; ferner findet sich eine Türöffnung mit beidseitigen, z. T. gemauerten, z. T. aus dem Stein gehauenen Nuten, ca. 6×6 cm (siehe Abb. 2). Weiter südlich befinden sich noch zwei weitere, gänzlich andersartige Fensteröffnungen mit schrägen Laibungen.

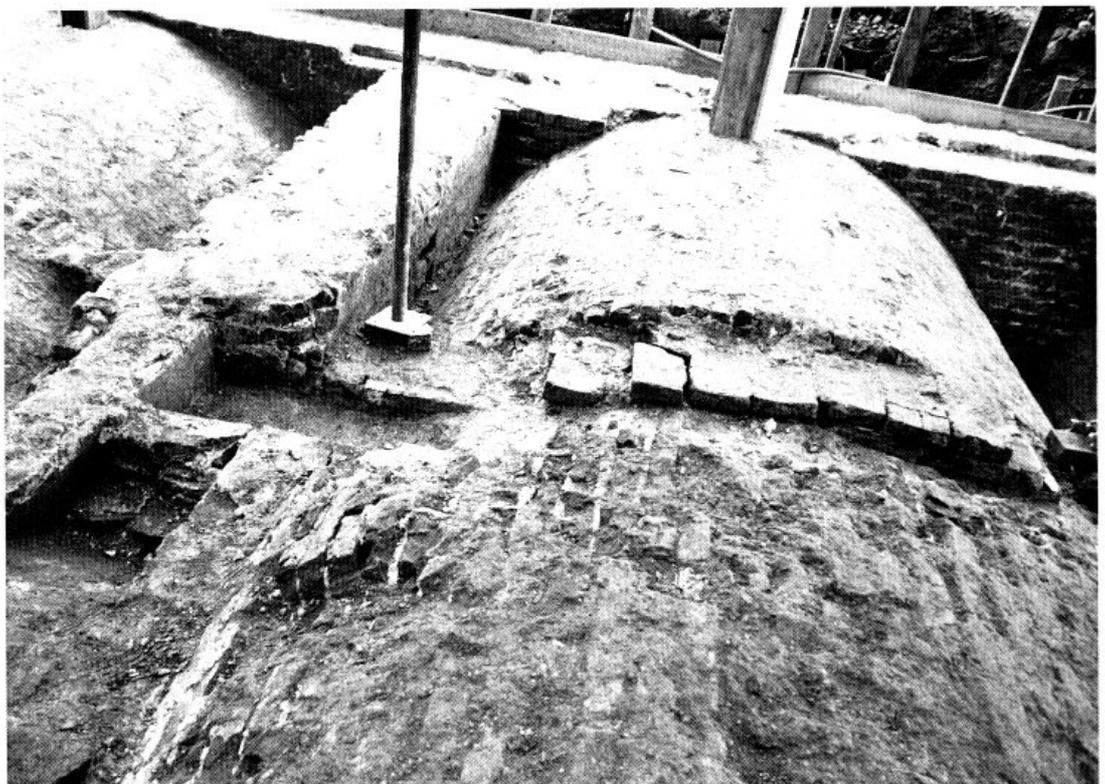
Abb. 9: Ehemaliges nordwestliches Sommerhaus im Dachauer Hofgarten. Aufsicht auf die freigelegten Gewölbe und Grundmauern.

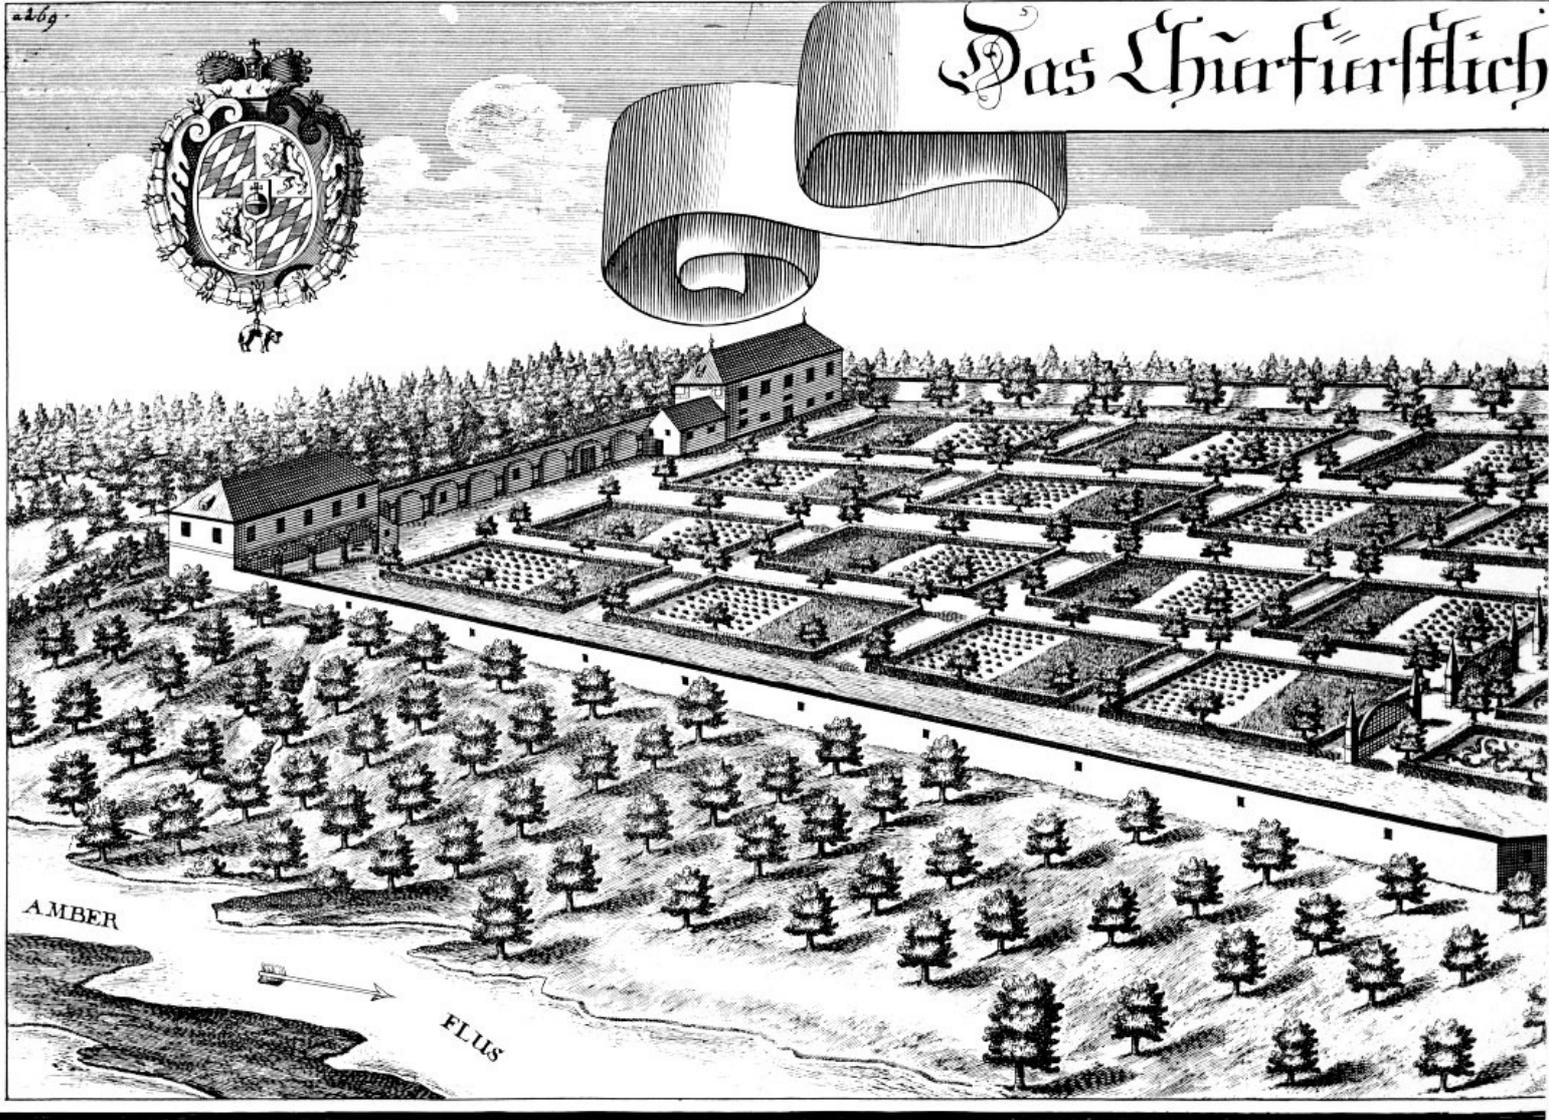
Abb. 1: Das Dachauer Schloß mit Hofgarten und den beiden Sommerhäusern.

übrigen Raumflucht um ca. 20–25 cm nach Westen verspringt. Ein Stich von Michael Wening, um 1700, zeigt den hinteren Bereich des Schloßgartens mit den beiden Sommerhäusern (siehe Abb. 1). Beide Sommerhäuser haben zur Schloßgartenseite hin fünf Fenster- bzw. Türachsen. Das hier behandelte nördliche Gebäude hat auf dieser Abbildung ein kleines Nebengebäude. Es kann mit einiger Sicherheit angenommen werden, daß es sich bei dem zurückspringenden Raum am Süden (II) um eben dieses Nebengebäude handelt. D. h.: das eigentliche Sommerhaus bestand aus den Räumen III bis VI. Damit würde sich auch die bei Wening dargestellte Fünfsichtigkeit ganz logisch ergeben. Bei den Räumen IV und V handelt es sich wohl um den Eingangsbereich mit Treppe (nicht nur zum Keller, sondern vermutlich an derselben Stelle auch einer Treppe ins Obergeschoß), wobei sich die Eingangstür wohl auf der rechten Seite befand, links davon sich je ein Fenster in Raum Nr. V und in Raum Nr. III anschloß, sowie rechts zwei Fenster in Raum Nr. VI. Das Nebengebäude war vermutlich Arbeitsbereich mit Zugang zum tiefer gelegenen Außenbereich (s. o.).

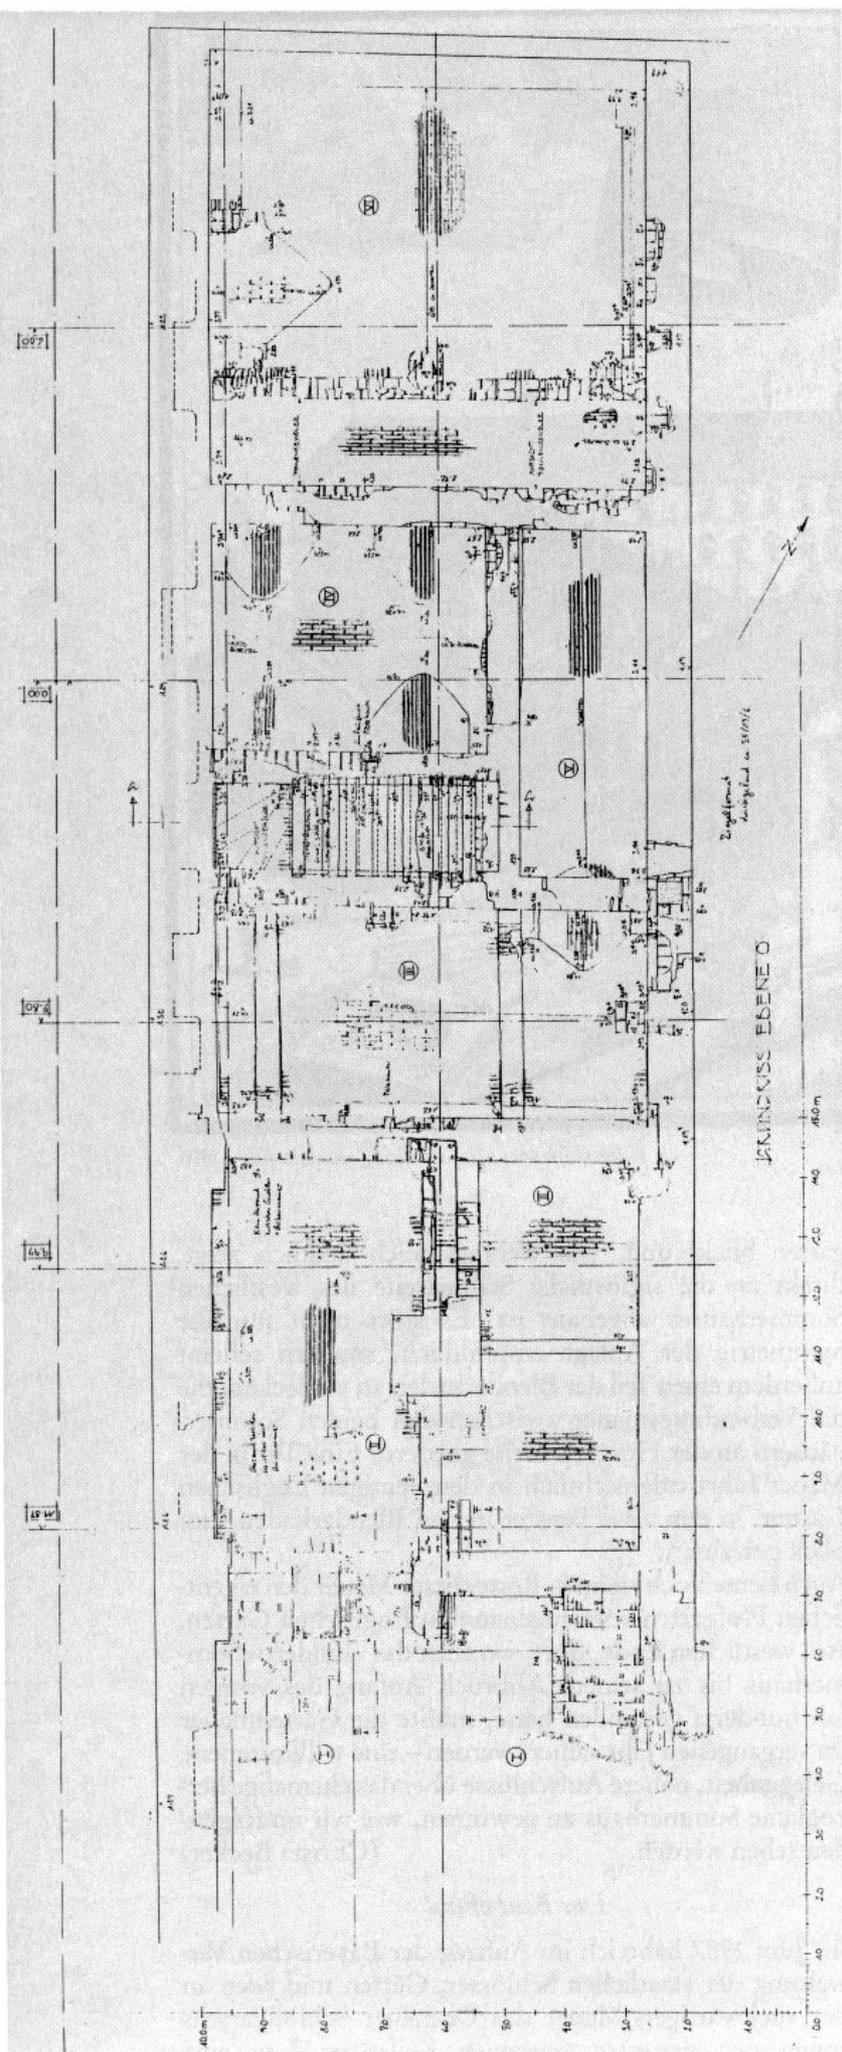
Seite 510, linke Spalte:
 Abb. 3: Ehemaliges nordwestliches
 Sommerhaus im Dachauer Hofgarten.
 Grundriß der Ebene 0 (Erdgeschoß)
 mit vorgefundenen Mauerresten
 und Ziegebrichtung der darunter
 liegenden Gewölbe.

Der Erdgeschoßgrundriß (siehe Abb. 3) besteht, von Norden ausgehend, aus einem fast quadratischen Raum (VI), daran anschließend zwei kleineren Räumen (IV und V) mit Treppe zum Keller, einem langgestreckten Raum (III), und am südlichen Ende nochmals einem fast quadratischen Raum (II). Die Treppe zum Keller ist gemauert und hat seitlich Einschubnuten für Holzstufen (siehe Abb. 1). Der Kellereingang am Treppenende hat seitlich eine säulenartige halbrunde Wandvorlage. Reste einer nach oben führenden Treppe waren nicht mehr nachweisbar.

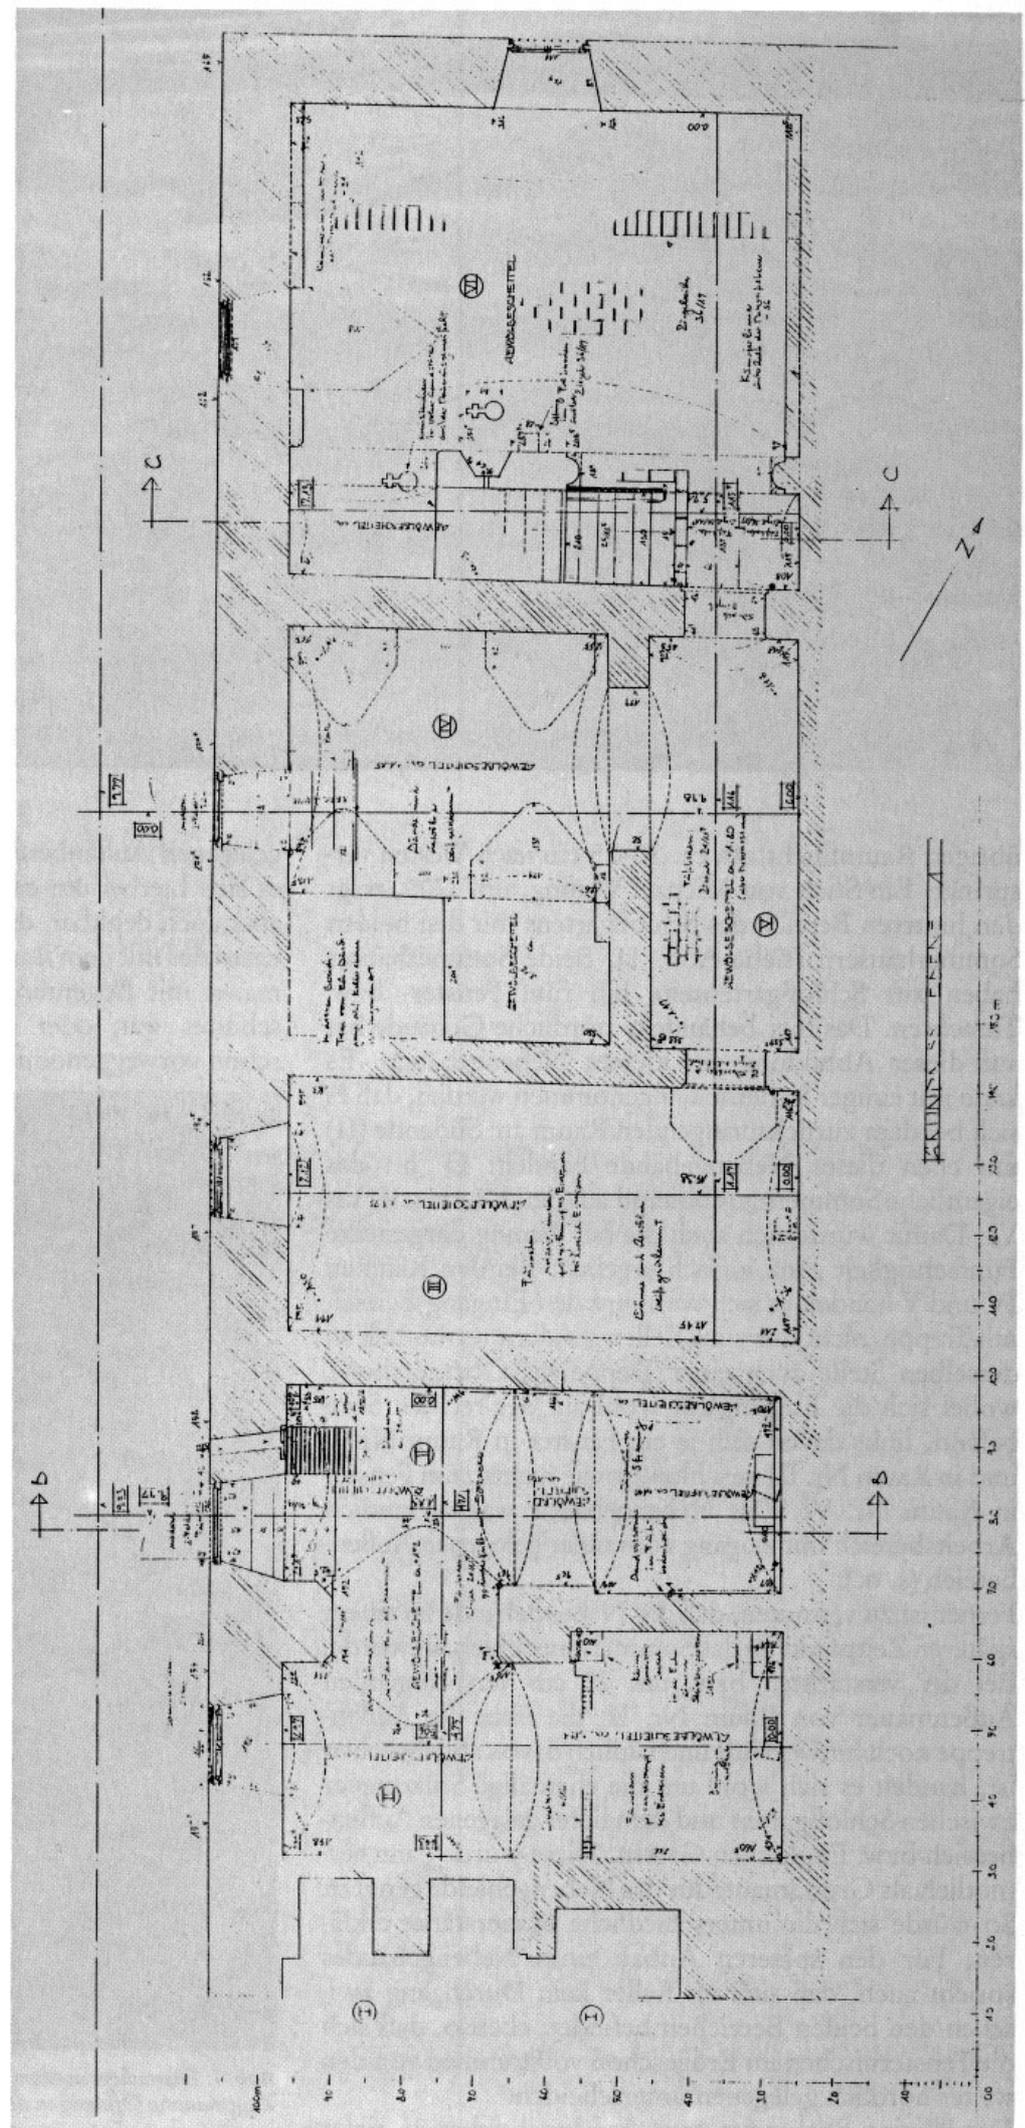
Abb. 7: Ehemaliges nord-
 westliches Sommerhaus im
 Dachauer Hofgarten.
 Grundriß der Ebene 1
 (Kellergeschoß).

Der Kellergrundriß (siehe Abb. 7) ist praktisch identisch mit dem Erdgeschoßgrundriß. Jeder Raum hat ein oder mehrere Tonnengewölbe, z. T. mit kleinen Stichkappen. Im nördlichsten Kellerraum (VI) gibt es eine Treppe zu einem nochmals tiefer gelegenen Kellerraum, der exakt unter dem oberen liegt. Die teilweise Ummauerung der Treppe weist einige architektonische Schmuckelemente auf, wie halbrunde säulenartige Wandvorlagen oder aus der Wand ausgenommene Kreuzzeichen (siehe Abb. 8). Das Ziegelformat im Keller und im oberen Bereich ist durchgehend ca. $34\text{--}35/16\text{--}17/6$ cm.

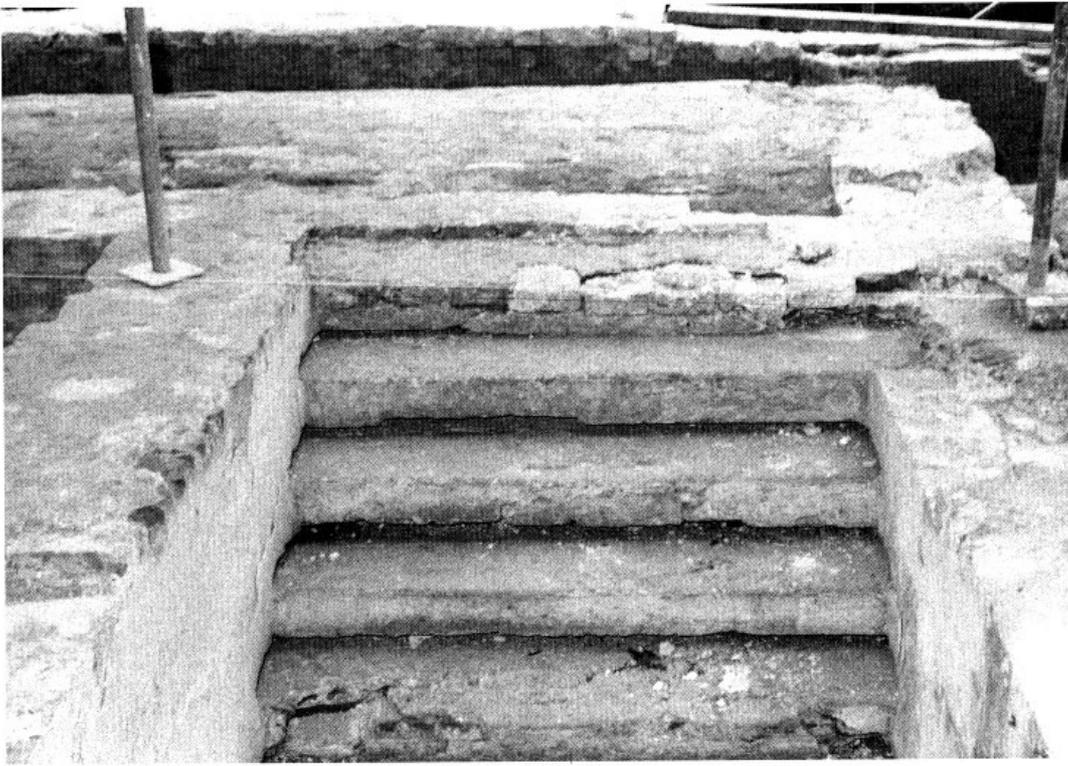
Abb. 4: Ehemaliges nordwestliches Sommerhaus im Dachauer Hofgarten. Kellertreppe mit seitlichen Einschubnuten für Holzstufen.
Foto: Gisela Brinkmann, München

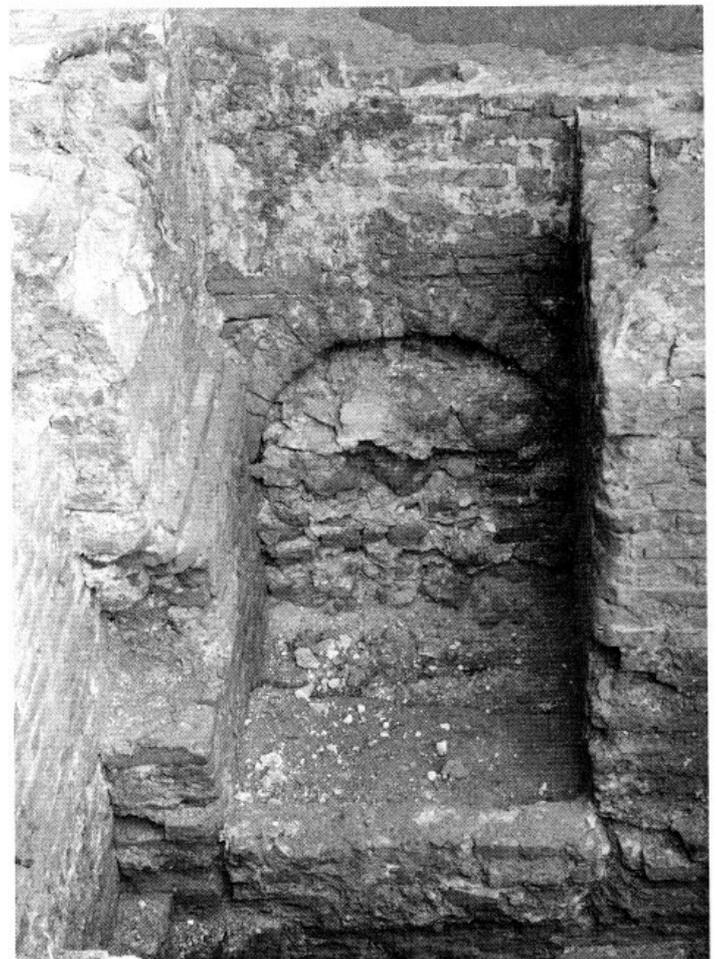
Abb. 5: Ehemaliges nordwestliches Sommerhaus im Dachauer Hofgarten. Zugemauerte Öffnung in der südlichen Außenmauer.
Foto: Gisela Brinkmann, München

Die südlich abschließende Mauer (I) weist im Kellerbereich zwei zugemauerte Öffnungen auf, eine davon mit Rundbogen (siehe Abb. 5), ferner eine gemauerte Treppe vom Erdgeschoßniveau auf Kellerniveau (siehe Abb. 6). Die östliche Außenwand bricht im Bereich der Treppe ab. Es kann wohl davon ausgegangen werden, daß es sich von hier bis zum gegenüber gelegenen südlichen Sommerhaus um einen ehemals tiefer gelegenen Außenbereich handelt; ob dieser bereits Teil des auch heute noch bestehenden, westlich anschließenden, tiefer gelegenen »Englischen Gartens« war oder wie auch immer der Übergang zwischen Schloßgarten und Englischem Garten ausgesehen hat, kann erst in einer Untersuchung zu einem späteren Zeitpunkt geklärt werden.

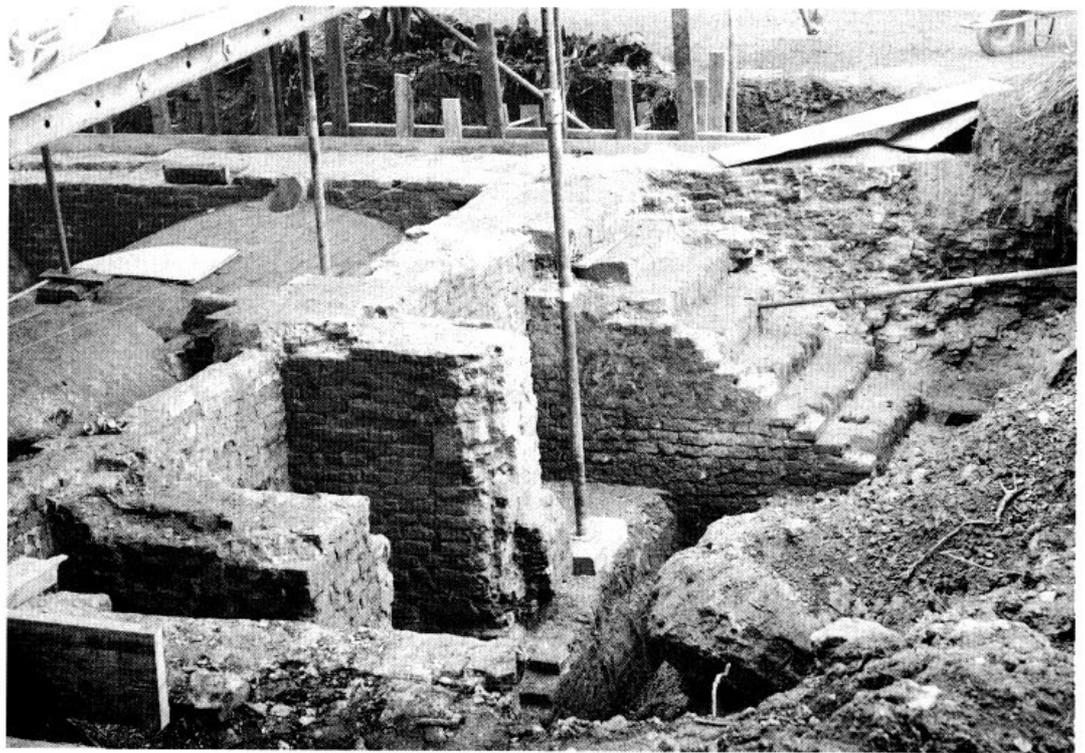
Abb. 6: Ehemaliges nord-westliches Sommerhaus im Dachauer Hofgarten. Südliche Außenmauer mit gemauerter Treppe in den später aufgeschütteten tieferen Gartenbereich.

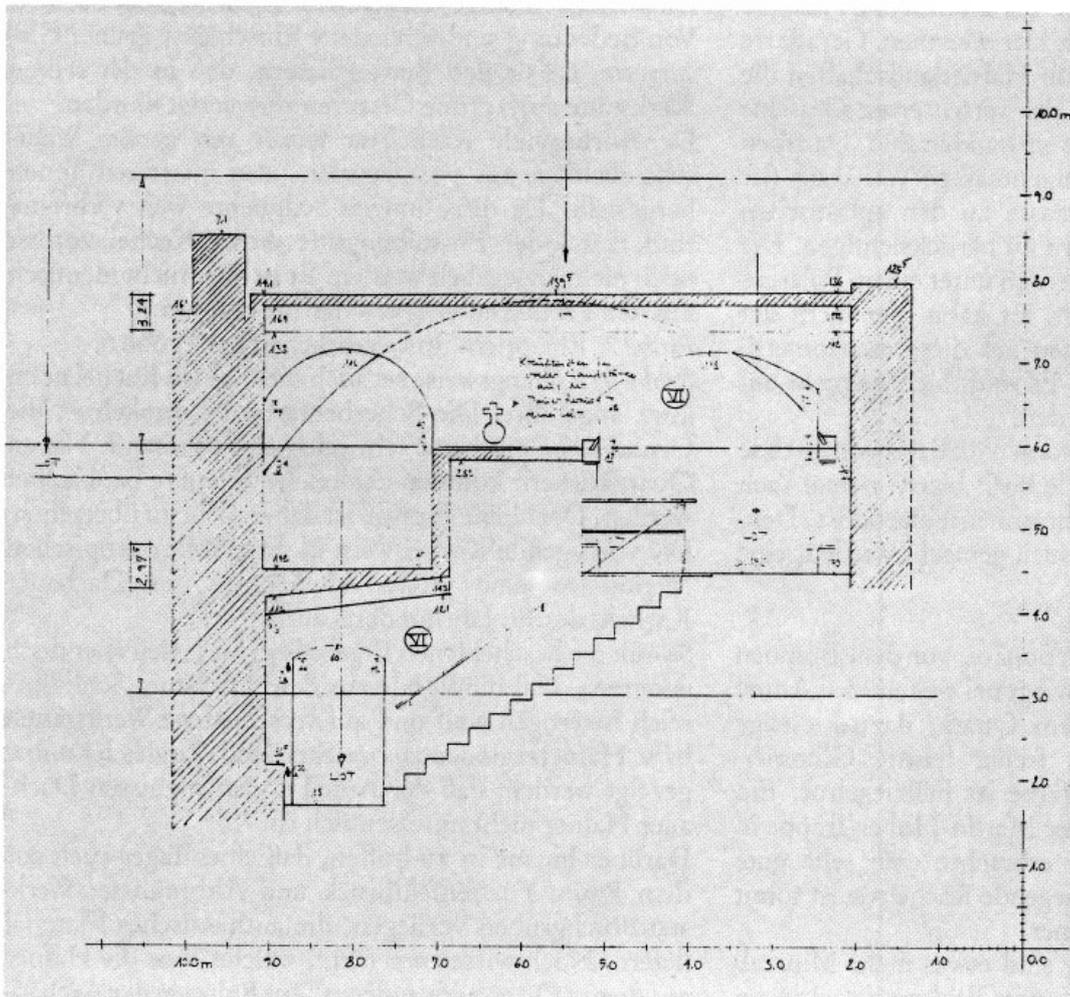
Abb. 8: Ehemaliges nord-westliches Sommerhaus im Dachauer Hofgarten. Vertikalschnitt im Bereich des tiefer gelegenen Kellers (Ebene 2, Raum Nr. VI). Zeichnung: Gisela Brinkmann, München

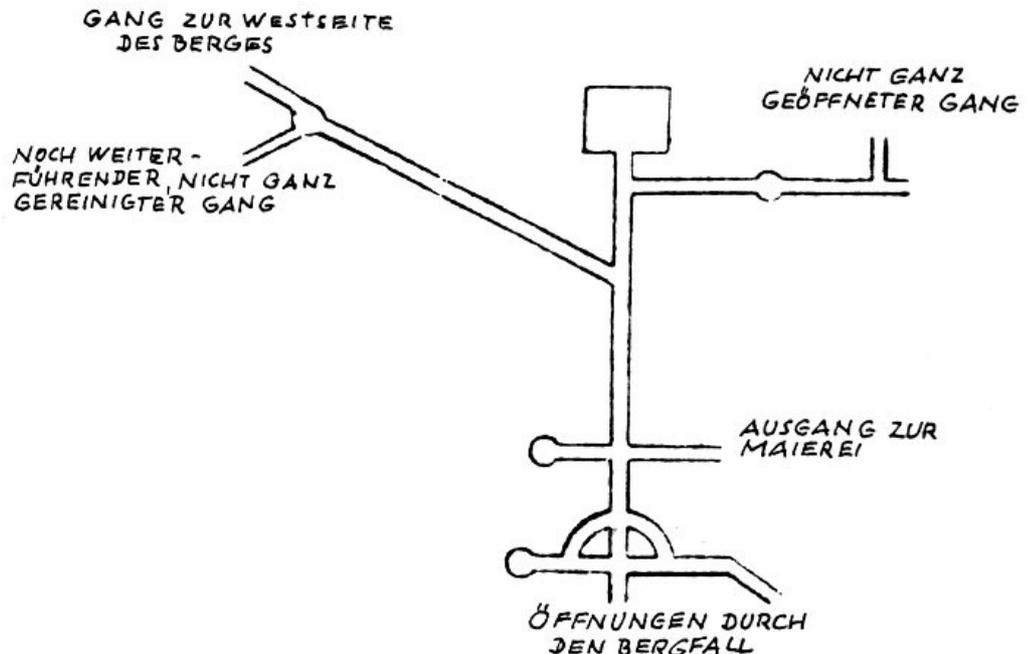
Plan der unterirdischen Gänge von Roggenstein von 1840, aufgenommen von Maurermeister Wolf.
