Die spätgotischen Architekturmalereien in Freising, Obere Domberggasse 3 und 5

Von Dr. Klaus Kratzsch

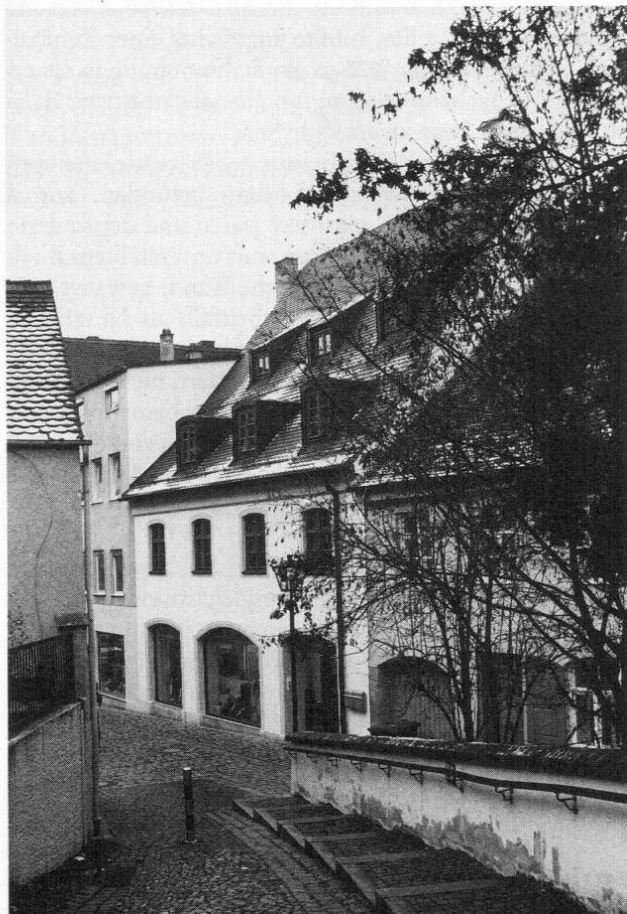
Abb. 2: Freising, Obere Domberggasse 5, nach Renovierung und Umbau.
Foto: Bayer. Landesamt f. Denkmalpflege, Kratzsch 1995

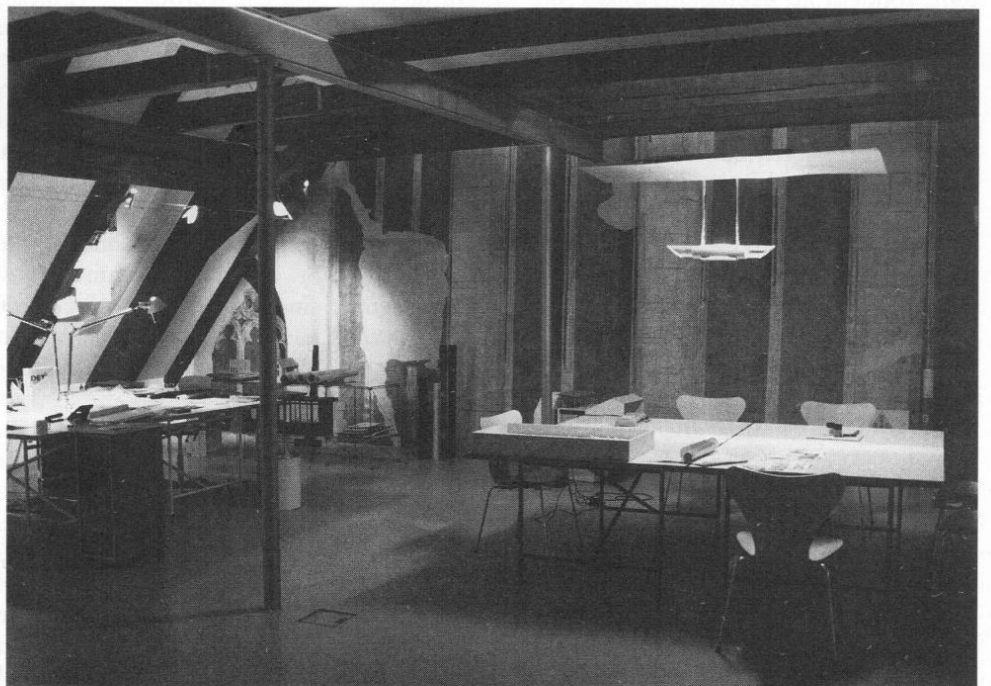
Abb. 5: Freising, Obere Domberggasse 5, Blick in den als Atelier eingerichteten Dachraum von Ost nach West; im Hintergrund die Giebelwand.

Mit der Nutzung als Architekturatelier wurde eine optimale, denkmalverträgliche Lösung gefunden, zumal Zwischenwände nicht gefordert waren und der sanierte Speicherraum als Einheitsraum, mit unverstelltem Blick auf die über 9 m hohe spätgotische Wand, bewahrt werden konnte (Abb. 5 u. 6). Der ebenfalls als Nutzfläche für das Atelier beanspruchte Fußboden der zweiten Dachwerksebene wurde an den Rändern nicht vollständig geschlossen, vor allem blieb vor der bemalten Wand ein Luftraum in der gesamten Giebelhöhe von über 9 m frei, der Aufblicke und Durchblicke zu den Architekturmalereien erlaubt.

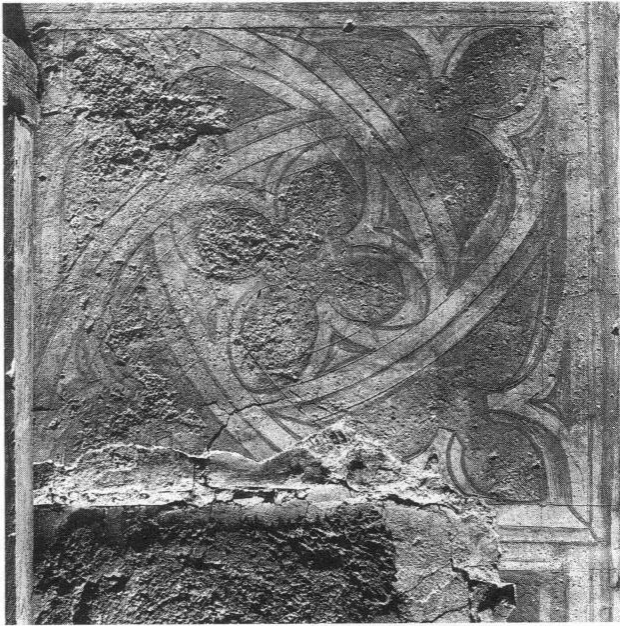
Abb. 7: Freising, Obere Domberggasse 5, Kämpferfeld mit sphärischer Viereckrahmung des Vierpasses mit Vorritzungen vor der Konservierung und Restaurierung. Foto: Bayer. Landesamt f. Denkmalpflege, Lantz 1991

Die Maßwerke zeigen die klassischen Spitzbogenformen, die einen sogenannten Paß und seitlich angeordnete Nasen umgreifen. Diese Formen haben sich in Zusammenhang mit der Entwicklung des gotischen Kathedralbaus und seiner Skelettsysteme um 1215/20 in St. Denis und Reims herausgebildet (Abb. 8). In Freising sind die schon spätgotischen angespitzten Pässe, auch als Drei- und Vierpaßformen, darüber hinaus Fischblasen und Zwickelblasen zu finden. Die Umschließung der Pässe durch sphärisch gebogene Rahmen, besonders eindrucksvoll am Kämpferfeld des Mittelfensters, verweist auf den Formenapparat der Bauhütte der Parler bei St. Veit in Prag, um 1380/90, der sich in der Folgezeit in ganz Europa verbreitet hat. In Wien findet man diese weichen sphärischen Stabwerkrahmen vor 1430 am Friedrichsgiebel von St. Stephan (Abb. 7).
