Archäologische Ausgrabungen in St. Alto

Die Ergebnisse der 1995 durchgeführten Sondagen in der Pfarr- und Klosterkirche von Altomünster.
Teil 1: Die Befunde zur Baugeschichte der Vorgängerkirche

Von Dr. Tilman Mittelstraß

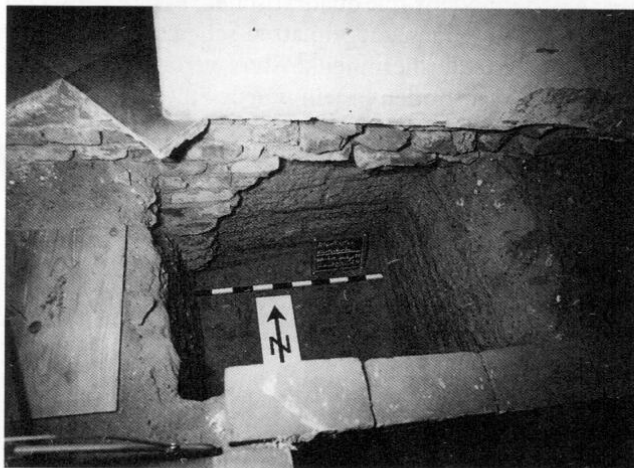
Abb. 6: Altomünster, Sondage 11. Romanisches Apsisfundament (rechts) mit tiefreichend angestücktem Fundament des 18. Jahrhunderts (links) von Süden.

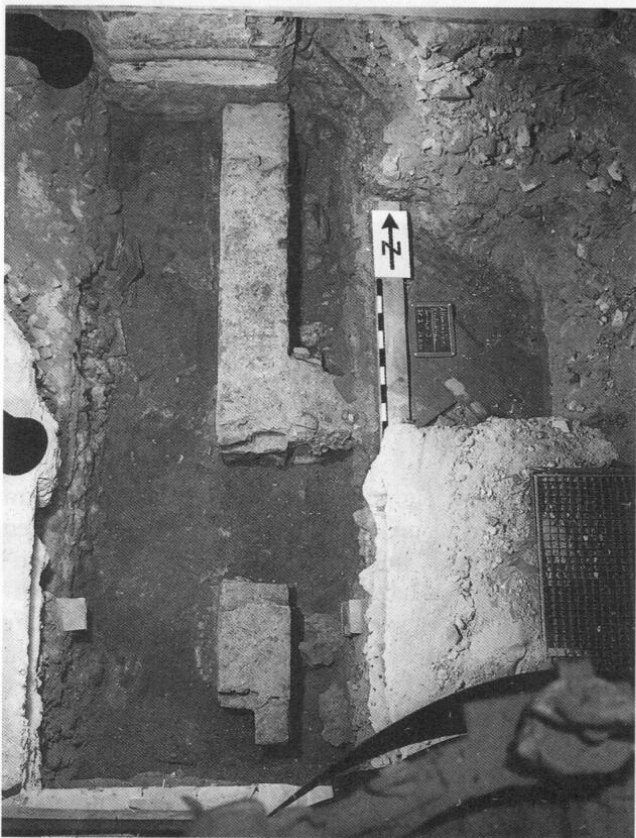
Abb. 8: Altomünster, Sondage 3. Nachträglich eingezogene Trennwand von Süden (mit Lücke von Störung durch ein späteres Grab; oben der Pfeilerstumpf).

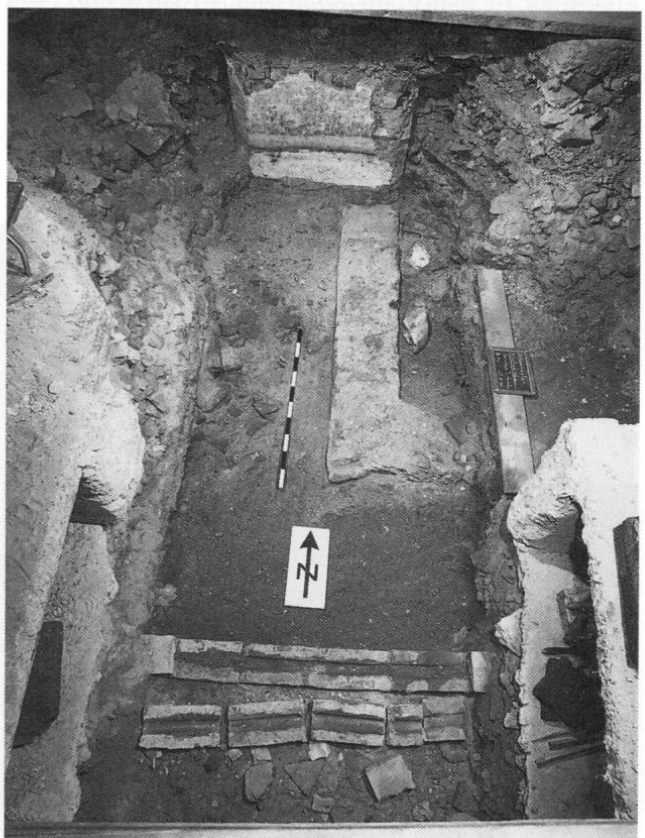
Abb. 9: Altomünster, Sondage 3. Barocke Wasserleitung aus Formsteinen (aufgedeckt) von Süden (oben Trennwand und Pfeilerstumpf).

einem mittelalterlichen den erwähnten neuen Verputz (Abb. 9). Vor dessen Auftrag hatte man dem Pfeiler die Kanten abgeschlagen, so daß er in seinem neuen Gewand nun 10 cm breite Fasen aufwies.³⁴ Bei der gleichen Gelegenheit wurde der separate Raum im südlichen Seitenschiff anscheinend aufgegeben und wieder vollständig in den Kirchenraum eingliedert. Wie schon bei seiner Deutung als Seitenkapelle läßt unser geringer Grabungsausschnitt auch in diesem Fall Raum für manchen Vorbehalt, doch spricht das ersatzlose Verschwinden der vom Pfeiler ausgehenden Trennwand unter einem gleichzeitig³⁵ mit der Neuverputzung verlegten Backsteinboden eine deutliche Sprache. Auch die bereits zu Anfang erwähnte Wasserleitung aus Formsteinen, in der einst Wasser aus der Richtung des heutigen Altoaltars nach Westen floß, wurde unter dem neuen Boden verlegt. Hierzu paßt, daß die Kehlrippenfragmente des gotischen Gewölbes in die Aufschüttung für diesen auf höherem Niveau angelegten Boden gerieten.³⁶ Aus der gleichen Zone unterhalb des Backsteinpflasters stammen acht Münzen, von denen sieben im 16. Jahrhundert, die jüngste aber im Jahr 1615 geprägt worden ist.³⁷ Der so gewonnene frühest mögliche Zeitpunkt für die Pflasterung läßt aufhorchen, denn im Jahr 1617 soll nach schriftlichen Zeugnissen der in seinen Grundzügen bis heute bestehende Herrenchor im Osten an die Klosterkirche angefügt worden sein.³⁸ Gesichert ist eine Neuweihe von vier Altären, darunter des neuen Choraltars, am 6. Oktober jenes Jahres, und man darf nun dieses Ereignis nach unserer Grabung vor allem als Abschluß einer vollkommenen Neugestaltung des gesamten Innenraums der Klosterkirche betrachten. (Teil 2 folgt)
