# Archäologische Ausgrabungen in St. Alto

Die Ergebnisse der 1995 durchgeführten Sondagen in der Pfarr- und Klosterkirche von Altomünster.  
Teil 1: Die Befunde zur Baugeschichte der Vorgängerkirche

Von Dr. Tilman Mittelstraß

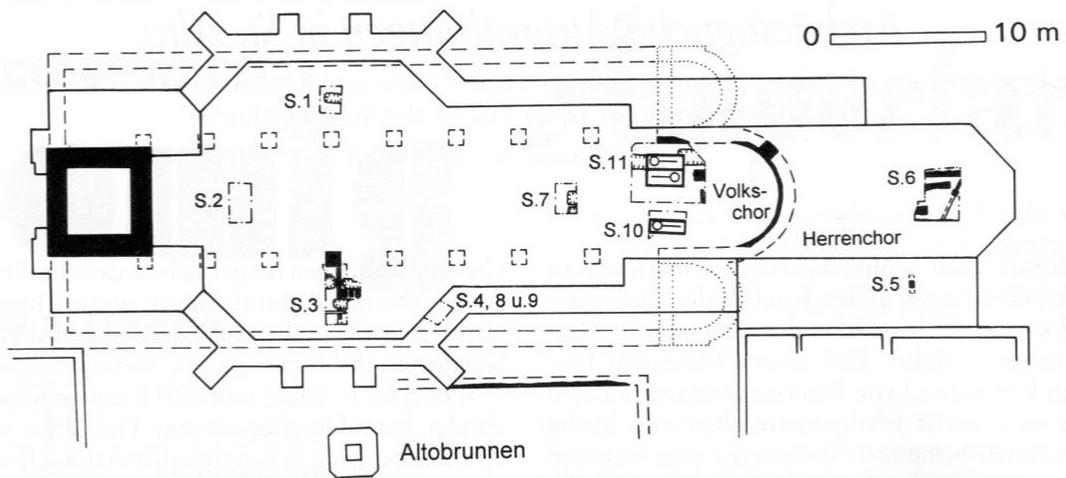
Abb. 2: Altomünster, Pfarr- und Klosterkirche St. Alto. Die Lage der Grabungs sondagen 1995 mit den freigelegten Mauerresten und Gräbern. Gestrichelt und gepunktet: Grundriß des spätromanischen Vorgängerbaus (Rekonstruktionsvorschläge). – M. 1:500.

Unsere Grabungen hatten sich an den für die neue Heizung notwendigen Eintiefungen auszurichten und konzentrierten sich daher auf Sondagen an den künftigen Standorten der umfänglichen Verteilerstationen (Abb. 2, Sondagen 1–3, 6, 7 und 10). Kleinere Sondagen entstanden beim Durchbruch vom Heizkeller in den südlichen Seitengang neben dem Kirchenschiff und an den unmittelbar darüberliegenden Durchstichen in die beiden oberen Geschosse (Abb. 2, Sondagen 4, 8 und 9). Sondage 5 verdankt sich der Tatsache, daß ein an sich seichter Verbindungskanal im Durchgang zwischen Herrenchor und Sakristei ein Fundament querte; die übrigen Leitungsgräbchen bewegten sich im obersten Bereich des barocken Bauschutts und bedurften daher keiner Dokumentation. Lediglich Sondage 11 im Volkschor geht nicht unmittelbar auf den Heizungseinbau, sondern auf die anschließende Erneuerung des an dieser Stelle schadhaften Bodenbelags zurück. Es versteht sich, daß unsere punktuellen Sondagen nur bruchstückhafte Aufschlüsse zur Baugeschichte der Kirche erbringen konnten und die nachfolgend hergestellten Verbindungslinien zwischen den einzelnen archäologischen Befunden untereinander und zur schriftlichen wie bildlichen Überlieferung in manchem hypothetisch bleiben müssen. Die mit Sicherheit auch

Eine Stütze finden die vorstehenden Überlegungen in der Tatsache, daß der erschlossene Kirchengrundriß von Altomünster in seinen Proportionen exakt dem der – in ihren absoluten Maßen etwas kleineren – romanischen Basilika von Isen entspricht.<sup>14</sup> Der Hinweis auf diese Stiftskirche – errichtet kurz vor und um 1200 unmittelbar nach dem Vorbild des Freisinger Doms – führt uns zur Frage nach dem ehemaligen Ostabschluß der beiden Seitenschiffe. Da die seitlichen Wangen der Mittelschiffsapsis von Altomünster und Isen ähnlich weit ins Kircheninnere ragen, liegt es nahe, auch für die Seitenschiffe von Altomünster einen ursprünglich apsidialen Abschluß zu vermuten. Der spätromanische Neubau der Klosterkirche von Altomünster wäre dann ein weiterer Vertreter der alpenländisch-bayerischen Basilika, wie sie als Bautyp bei Kirchen vergleichbarer Größenordnung in Altbayern damals die Regel war.<sup>15</sup> Freilich sind wir damit nun endgültig in den Bereich reiner Spekulation vorgedrungen. Gerade in Altomünster könnte die nach Osten in den Hang hineingeschobene Lage auch zu einer vom Üblichen abweichenden Lösung, z. B. zu einem schlichten, geraden Abschluß der Seitenschiffe, geführt haben (in Abb. 2 sind beide Varianten gepunktet dargestellt).<sup>16</sup>

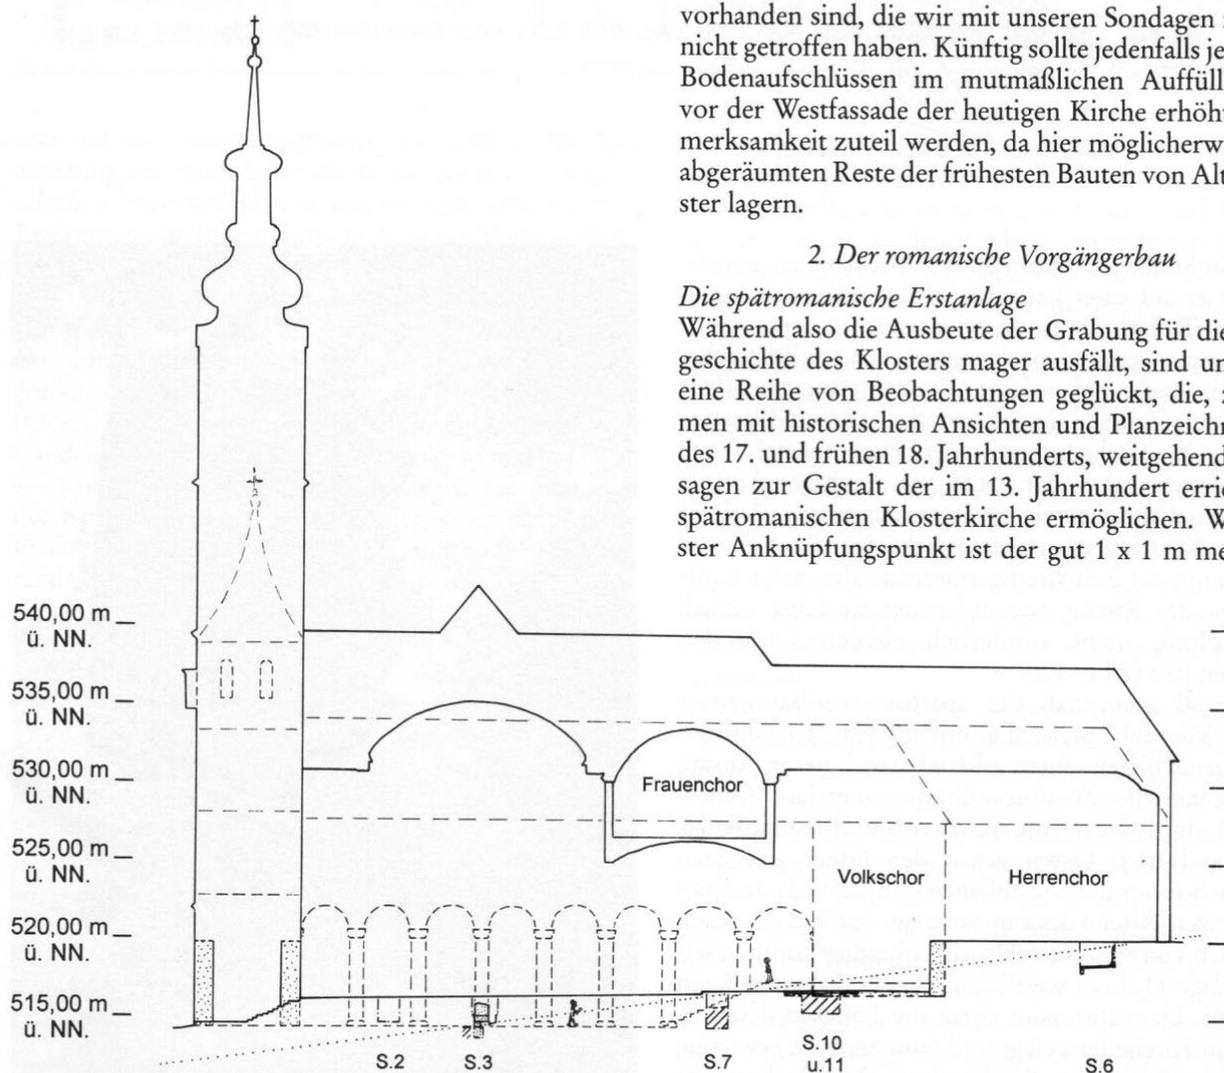
Abb. 3: Altomünster, Pfarr- und Klosterkirche St. Alto. O/W-Schnitt mit Eintragung der Grabungsbefunde der Sondagen 2, 3, 7, 10, 11, 6. Schraffierte Flächen: geologisch Gewachsenes; gepunktete Linie: ursprüngliche Geländeoberfläche (erschlossen); gepunktete Flächen: romanische Bausubstanz; gestrichelte Linie: spätromanische Baukörper und frühbarocker Herrenchor (Rekonstruktion). – M. 1:500.

Im Inneren muß die Basilika einen beträchtlichen Höhenunterschied der Fußböden von Schiff und Chor aufgewiesen haben (Abb. 3).<sup>17</sup> Die einstmalige Höhendifferenz zwischen Schiff und Chor betrug mindestens 2,90 m, eher etwas mehr, eine Situation, die an den Freisinger Dom gemahnt und wohl durch eine ähnliche Treppenanlage gemeistert wurde. Anders als in Freising (und übrigens auch in Isen) ist in Altomünster jedoch keine Krypta, sondern allein das nach Osten ansteigende natürliche Gelände verantwortlich für den hochliegenden Hauptchor.

Auch im Aufgehenden ist eine annähernde Rekonstruktion des romanischen Baukörpers möglich. Aus den historischen Abbildungen der Vorgängerkirche wissen wir nämlich, daß das Dach des frühbarocken Herrenchors nahtlos in das des romanischen Mittelschiffs überging (Abb. 1).<sup>18</sup> An der südlichen Außenwand des Herrenchors, im Dachboden über dem Durchgang zwischen diesem Bauteil und dem ehemaligen Herrenkonvent, haben sich Reste früherer Chorfenster erhalten, die zeigen, daß die einstige Trauflinie des Chores etwa entlang der Unterkante der heutigen Oberlichter verlief, der Herrenchor anlässlich des spätbarocken Neubaus von 1763–1773 also aufgestockt worden ist. Für die romanische Basilika ergibt sich daraus eine Höhe bis zum Dachansatz von ca. 13,20 m im Schiff und ca. 10,30 m im Chor (Abb. 3).

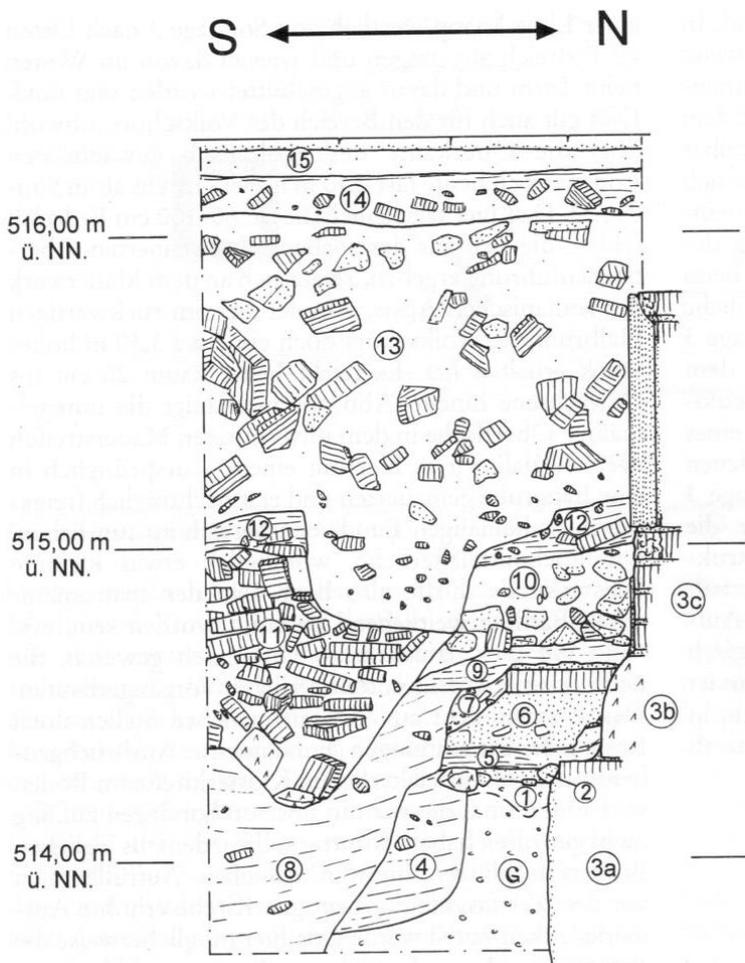
Abb. 4: Altomünster, Sondage 3, Westprofil (oberer Bereich aus Ostprofil ergänzt). – M. 1:50.

- G geologisch gewachsener Untergrund
- 1 Kontaktbereich zu ehem. Oberboden
- 2 Bauhorizont zu romanischem Pfeiler 3
- 3a-c romanischer Pfeiler (Fundament, Basis, Aufgehendes)
- 4 Eintiefung (Grab?)
- 5 romanischer Laufhorizont
- 6 an Pfeiler 3 angebautes Punktfundament
- 7 Abbruchschicht zu Fundament 6
- 8 Grab
- 9 spätgotisches Bodenbett
- 10 u. 11 frühbarocke Abbruch- u. Auffüllschichten
- 12 frühbarockes Bodenbett
- 13 u. 14 spätbarocker Abbruchschutt
- 15 aktueller Plattenboden mit Bettung

Pfeiler in Sondage 3 (Abb. 5). Aus Backsteinen gemauert ruht er auf einer kaum vorspringenden, roh zugerichteten Tuffsteinbasis, die wiederum auf einem deutlich vorspringenden, nach unten sich verjüngenden Backsteinfundament aufsitzt. Zunächst war er offenkundig eine Zeitlang unverputzt, denn der an die steinsichtige Oberfläche angestrichene Fugenmörtel zeigte sich angesottet, d. h. der Pfeiler war noch vor Auftrag des ersten Verputzes einem Feuer ausgesetzt. Auf die Tuffsteinbasis bezog sich ein zugehöriger Bauhorizont und ein mit der Zeit streifig anwachsender erster Laufhorizont der Kirche, was auf einen zunächst einfach gestampften, nicht sonderlich ebenen Fußboden schließen läßt (Abb. 4,5).

<sup>17</sup> In Sondage 3 trafen wir bei ca. 514,35 m ü. NN den ersten romanischen Lauffhorizont an (vgl. Abb. 4). An der Ostkante von Sondage 7, also noch deutlich vor dem Chor, liegt die Oberkante des natürlich gewachsenen Bodens bei 515,76 m ü. NN. Zumindest für die frühe Neuzeit ist dabei gesichert, daß das Fußbodenniveau an dieser Stelle tatsächlich in der angegebenen Höhe lag, denn ein barockes Grab ist erkennbar von diesem Niveau aus eingetieft. In romanischer Zeit könnte das Laufniveau hier auch höher, auf keinen Fall aber niedriger gelegen haben. Im Volkschor schließlich (Sondagen 10 und 11) liegt die Oberkante des Gewachsenen heute bei 516,62 m ü. NN, in romanischer Zeit jedoch mit Sicherheit darüber. Das war erstens an den gekappten Oberkanten verschiedener älterer Eingrabungen zu erkennen, zweitens an der von uns freigelegten nördlichen Seitenwange der Mittelschiffsapsis, deren ehemaliger Fundamentbereich heute weitgehend oberhalb des Fußbodenniveaus liegt (Abb. 6). Ein Fehlbetrag von mindestens 60 cm gewachsenen Bodens an dieser Stelle ist angesichts der heute kaum noch 20 cm in den Grund reichenden Apsismauer knapp angesetzt und ergibt sich als Mindestbetrag auch aus der im vorigen Abschnitt rekonstruierten ursprünglichen Hanglinie.

- <sup>20</sup> Sie lag auf der Abbruchkante des im Profil Abb. 4 zufällig erfaßten Punktfundaments neben dem romanischen Pfeiler.
- <sup>21</sup> Eine auf Bayern bezogene Typologie der Architekturteile aus Formziegeln fehlt. R. Strobel hat die Entwicklung der gotischen Rippengewölbe in Regensburg behandelt, die freilich aus Naturstein gehauen sind (*Richard Strobel: Mittelalterliche Bauplastik am Bürgerhaus in Regensburg. Das deutsche Bürgerhaus. Begr. v. Adolf Bernt, hrsg. v. Günther Binding, Bd. 30. Tübingen 1981; S. 35ff. mit Abb. S. 233ff.*). Vom anderen Rohstoff abgesehen, wird die Übertragbarkeit von Strobels Erkenntnissen auch durch den Umstand beeinträchtigt, daß sein Material nur bis in die erste Hälfte des 15. Jahrhunderts hineinreicht. Die Kehrippenfragmente aus Altomünster wären wegen ihrer Proportionen den spätesten Regensburger Beispielen an die Seite zu stellen, wegen einer Tendenz zur Verkleinerung nach ihren absoluten Maßen von Schaft- und Bandbreite sogar später als diese einzuordnen.

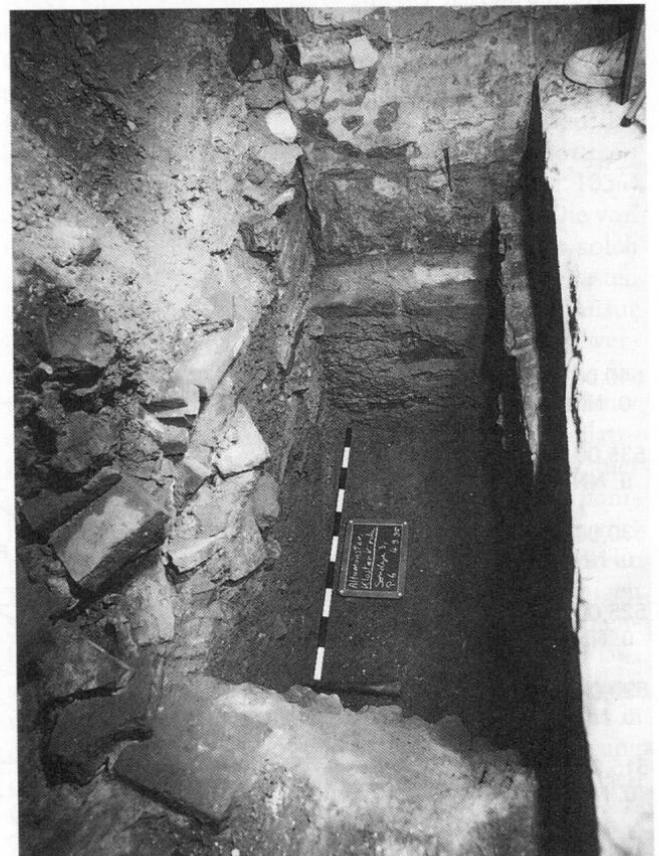
Abb. 5: Altomünster, Sondage 3. Der romanische Pfeilerstumpf von Süden (unterer Bereich).

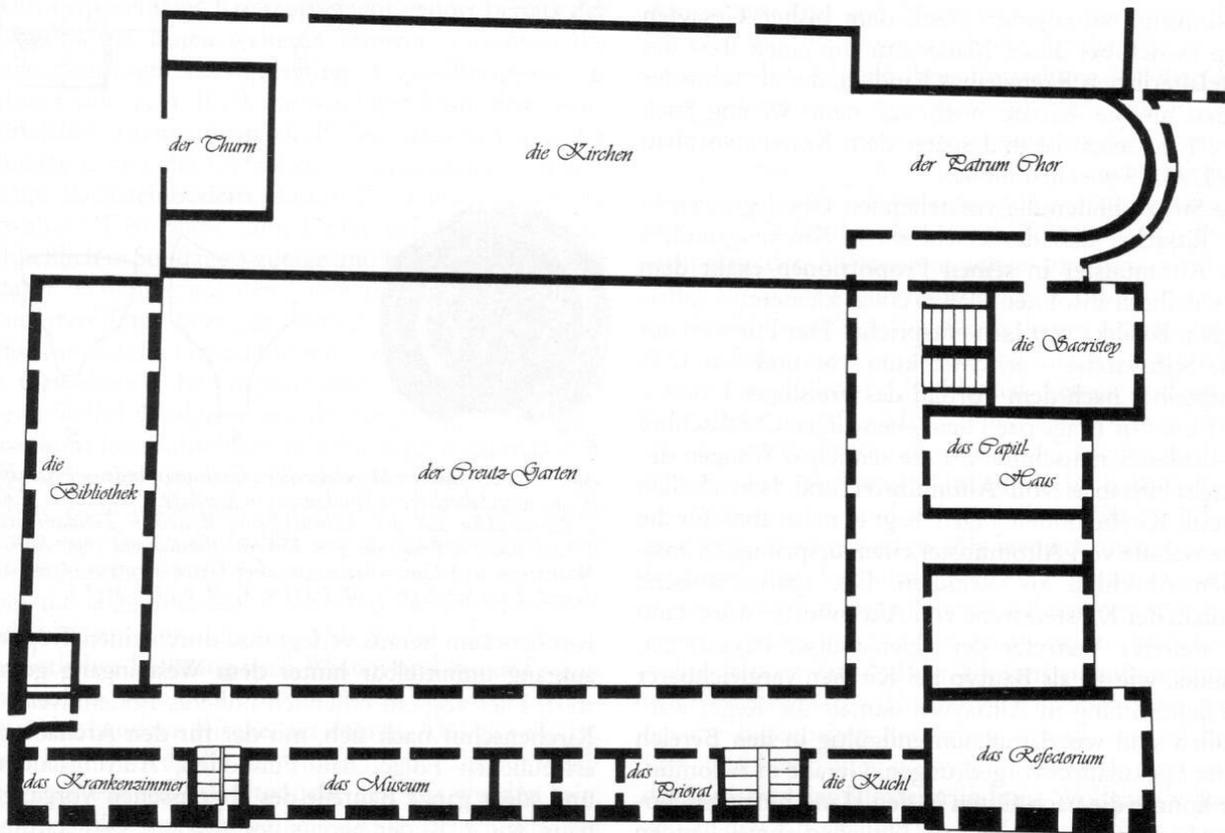
Abb. 7: Altomünster. Neubauplan des Herrenkonvents (1723–1729) (Umzeichnung nach Liebhart [wie Anm. 8], S. 132 Abb. 5). –M. ca. 1:500.

bis jetzt nicht identifiziert ist, fand Gandershofer die Angabe, daß Weihbischof Bartholomäus Scholl von Freising am 6. 10. 1617 diesen und drei weitere Altäre geweiht hat. Ob der Neubau des Herrenchores in Gandershofers Quellen ausdrücklich erwähnt ist oder auf seine Konjektur zurückgeht, ist unklar. Die bei Wening abgebildeten Ochsenaugen (Abb. 1) passen jedenfalls ins 17. Jahrhundert, und der rundbogige Abschluß der ursprünglichen Langfenster im Osten – einige von ihnen sind, wie erwähnt, in vermauertem Zustand auf dem Dachboden des Durchgangs zwischen Chor und Herrenkonvent von außen sichtbar – spricht in unserem Zusammenhang zumindest für eine nachmittelalterliche Zeitstellung des Herrenchores. – An dieser Stelle sei auf ein schmales Fundament hingewiesen, das außerhalb des Herrenchores parallel zur Südwand verlief (Abb. 2, Sondage 5). Es dürfte sich um den Teil eines Umgangs handeln, der auch auf der Planzeichnung Abb. 7 dargestellt ist.

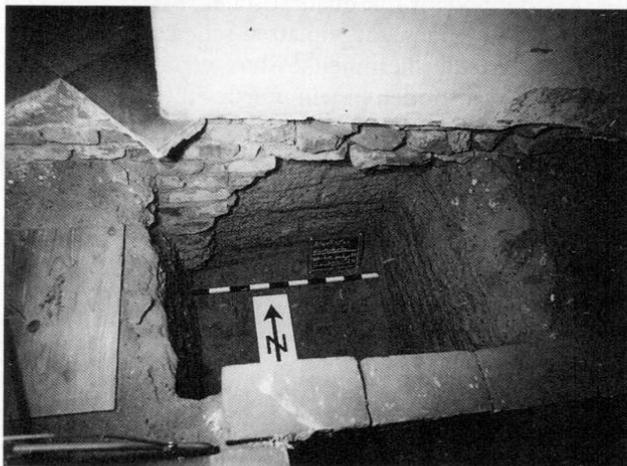
Abb. 6: Altomünster, Sondage 11. Romanisches Apsisfundament (rechts) mit tiefreichend angestücktem Fundament des 18. Jahrhunderts (links) von Süden.

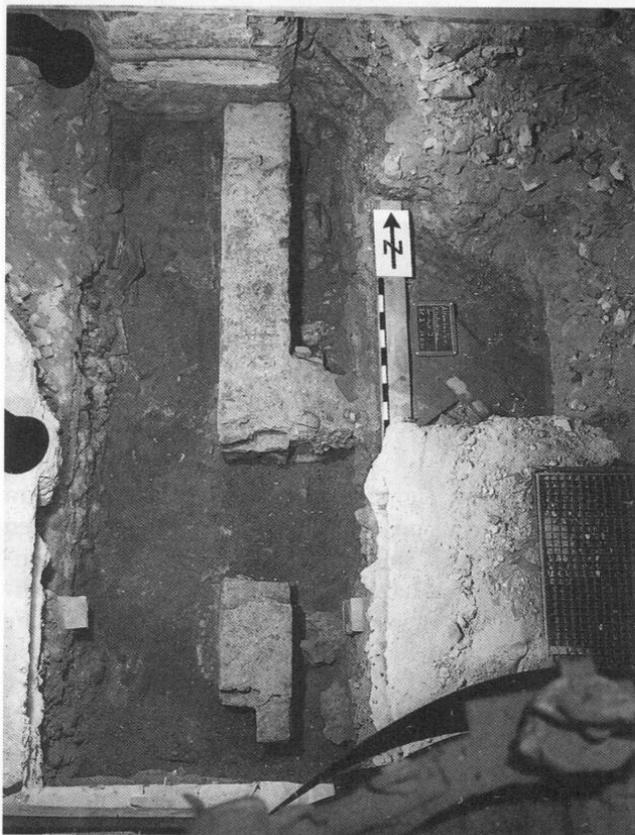
Abb. 8: Altomünster, Sondage 3. Nachträglich eingezogene Trennwand von Süden (mit Lücke von Störung durch ein späteres Grab; oben der Pfeilerstumpf).

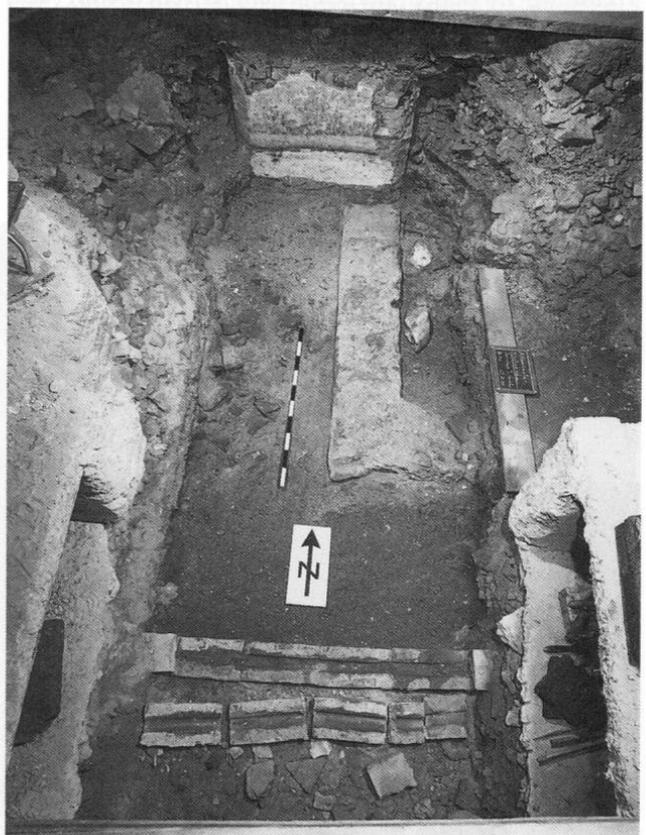
Abb. 9: Altomünster, Sondage 3. Barocke Wasserleitung aus Formsteinen (aufgedeckt) von Süden (oben Trennwand und Pfeilerstumpf).

einem mittelalterlichen den erwähnten neuen Verputz (Abb. 9). Vor dessen Auftrag hatte man dem Pfeiler die Kanten abgeschlagen, so daß er in seinem neuen Gewand nun 10 cm breite Fasen aufwies.<sup>34</sup> Bei der gleichen Gelegenheit wurde der separate Raum im südlichen Seitenschiff anscheinend aufgegeben und wieder vollständig in den Kirchenraum eingliedert. Wie schon bei seiner Deutung als Seitenkapelle läßt unser geringer Grabungsausschnitt auch in diesem Fall Raum für manchen Vorbehalt, doch spricht das ersatzlose Verschwinden der vom Pfeiler ausgehenden Trennwand unter einem gleichzeitig<sup>35</sup> mit der Neuverputzung verlegten Backsteinboden eine deutliche Sprache. Auch die bereits zu Anfang erwähnte Wasserleitung aus Formsteinen, in der einst Wasser aus der Richtung des heutigen Altoaltars nach Westen floß, wurde unter dem neuen Boden verlegt. Hierzu paßt, daß die Kehlrippenfragmente des gotischen Gewölbes in die Aufschüttung für diesen auf höherem Niveau angelegten Boden gerieten.<sup>36</sup> Aus der gleichen Zone unterhalb des Backsteinpflasters stammen acht Münzen, von denen sieben im 16. Jahrhundert, die jüngste aber im Jahr 1615 geprägt worden ist.<sup>37</sup> Der so gewonnene frühest mögliche Zeitpunkt für die Pflasterung läßt aufhorchen, denn im Jahr 1617 soll nach schriftlichen Zeugnissen der in seinen Grundzügen bis heute bestehende Herrenchor im Osten an die Klosterkirche angefügt worden sein.<sup>38</sup> Gesichert ist eine Neuweihe von vier Altären, darunter des neuen Choraltars, am 6. Oktober jenes Jahres, und man darf nun dieses Ereignis nach unserer Grabung vor allem als Abschluß einer vollkommenen Neugestaltung des gesamten Innenraums der Klosterkirche betrachten. (Teil 2 folgt)

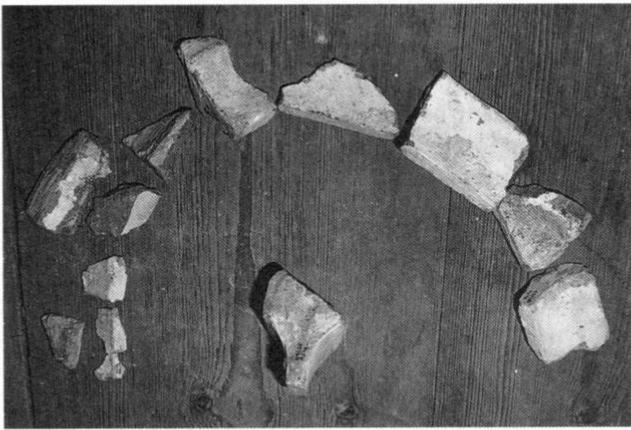
Abb. 11: Altomünster. Kehlrippenfragmente aus Sondage 3.

spielt ornamentales Kreuzornament gehört bereits der Spätgotik an. Einen weiteren Hinweis vermögen die Formsteinfragmente gekohlter Gewölberippen zu geben (Abb. 11 u. 10,4), die wohl gleichfalls dem Spätmittelalter zuzurechnen sind.<sup>21</sup> Sie stammen aus der Unterfütterung des im frühen 17. Jahrhundert neu verlegten Backsteinbodens, dessen Einrichtung auch die erwähnte Trennwand zum Opfer fiel. Sie traten ausschließlich in Sondage 3 zutage und können deshalb mit einiger Sicherheit auf den hier interessierenden, abgeordneten Raum bezogen werden.

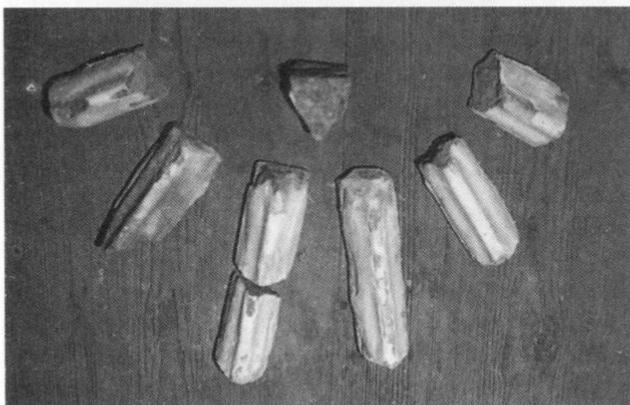
Abb. 12: Altomünster. Birnstabrippenfragmente aus Sondage 7.

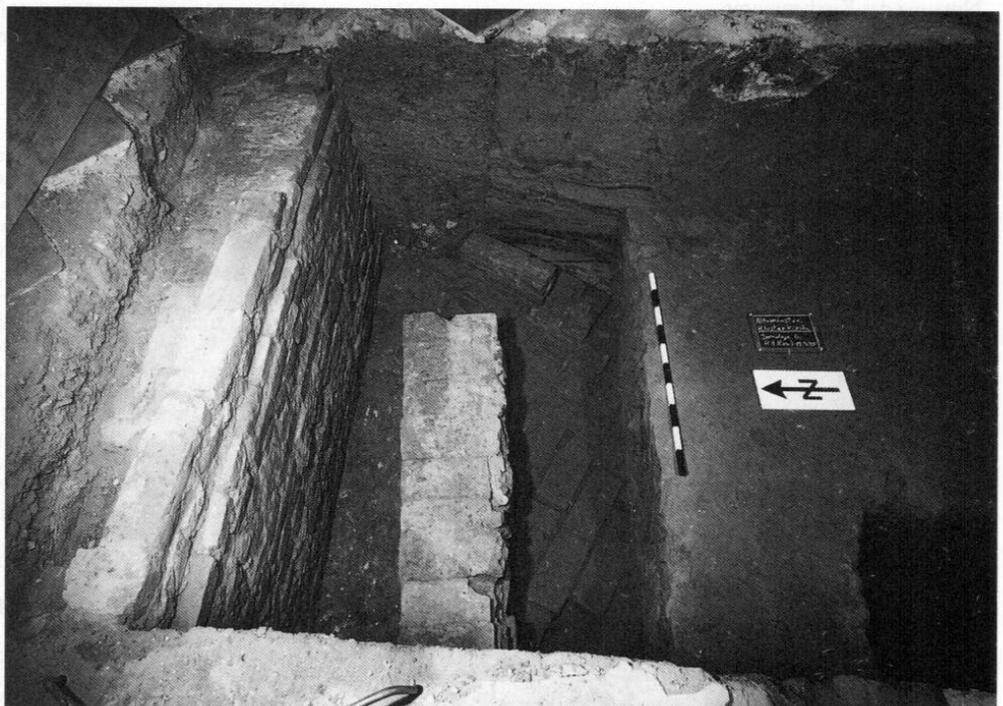
Abb. 15: Altomünster, Sondage 6, Bodenpflaster eines ältesten Kellers (unten), Halsmauer eines jüngeren Kellers (Mitte) und Fundament eines noch jüngeren Gebäudes (links) von Westen.

In Sondage 6 schließlich trafen wir auf Reste von drei einander ablösenden Gebäuden, die hier vor der Errichtung des Herrenchors, zu ihrer Zeit also östlich außerhalb der Kirche, gestanden haben (Abb. 15). Am ältesten ist ein im Ausschnitt erfaßter Kellerraum mit Backsteinboden, der schräg zur Kirchenachse angelegt war. Er wurde zugunsten eines jüngeren, weiter nach Westen zur damaligen Kirche hin angelegten Kellers aufgegeben, von dem nur eine Wangenmauer des Treppenabgangs im Bereich unserer Sondage lag (Abb. 15, mittlere Mauer). Aus der Baugrube dieses Fundaments stammt eine Topfrandscherbe (Abb. 10,3), die in die Zeit um 1500 und die ersten Jahrzehnte des 16. Jahrhunderts datiert werden kann.<sup>32</sup> Auch dieser jüngere Keller wurde bei der Errichtung eines neuen Gebäudes aufgegeben, das sich nun an der Kirchenachse ausrichtet, aber immer noch älter ist als der bestehende, im frühen 17. Jahrhundert errichtete Herrenchor (Abb. 15, Fundament links). Wegen dieser Befundlage gehört der älteste Keller mit Sicherheit noch dem Mittelalter an, während das jüngste, parallel zur Kirchenachse errichtete Gebäude vermutlich mit dem Neubau des unmittelbar benachbarten Frauenkonvents in den Jahren 1589–1593 in Verbindung zu bringen ist.<sup>33</sup>

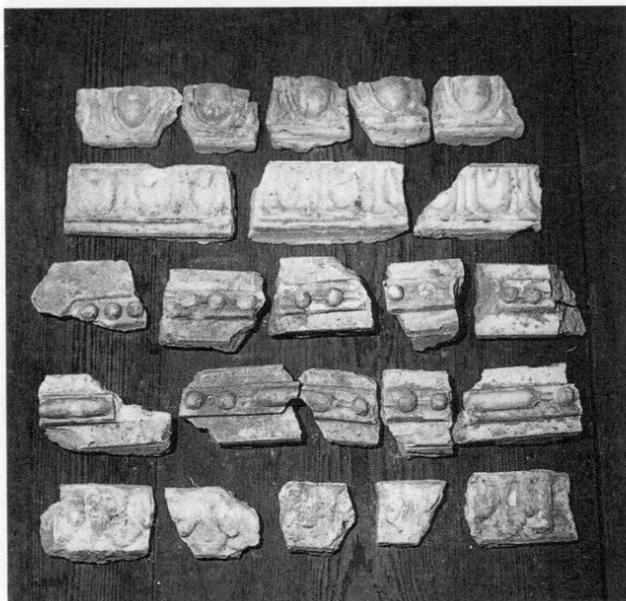
Abb. 16: Altomünster. Stuckfragmente (größere Variante).

Es war bereits kurz davon die Rede, daß über dem mittelalterlichen Innenraumverputz der Vorgängerkirche die Reste eines flächendeckend aufgetragenen jüngeren Verputzes nachgewiesen werden konnten. Diese jüngere Lage, kalkreich und weiß gestrichen, stand an manchen Brocken eindeutig mit Stuck in Verbindung, von dem sich in erheblichen Mengen abgeplatzte Fragmente im Bauschutt von 1763 fanden (Abb. 16 u. 17). Alle diese kistenweise geborgenen Reste gehören offenkundig zu einer die gesamte Kirche umfassenden, strengen Stuckierung in reinem Weiß. Fast ausnahmslos handelt es sich um Reste gerader Perlstab-, Eierstab- und Akanthusblatteleisten, und zwar in zwei durch ihre Größe klar unterschiedenen Varianten, deren bezeichnende Verteilung im Kirchenraum Schlüsse auf ihre einstige Anordnung erlaubt: Während aus der im ehemaligen Seitenschiffbereich gelegenen Sondage 1 ausschließlich die kleinformatige Variante geborgen wurde (Abb. 17), stammen aus der Verfüllung unter den Böden der beiden südlichen Obergeschoßgalerien (Sondagen 8 u. 9) nur Fragmente der großformatigen Variante (Abb. 16). In der unterhalb des heutigen wie damaligen Nonnenchors gelegenen Sondage 7 kamen überwiegend Stücke der kleinen, aber daneben auch Beispiele der großen Variante zutage, außerdem die einzigen formal abweichenden Stuckbrocken, die offenbar von kleinen Flügelchen stammen. Die Funde lassen einen strahlend weißen Kirchenraum ahnen, der am Deckenansatz des Hauptschiffs durch eine umlaufende, mehrgliedrige Stuckleiste abgeschlossen wurde. Gleichartige, aber zierlichere Stuckleisten markierten offenbar die nämliche Zone in den Seitenschiffen und einige Baulinien des Nonnenchors, wobei man sich hier zusätzlich eine kleine Auflockerung durch Putten erlaubt hat. Die stilistisch um 1600 datierbare Neufassung des Kirchenraums läßt sich auf archäologisch-historischem Weg zeitlich noch genauer einordnen. Auch der in Sondage 3 freigelegte Pfeilerstumpf nämlich trug über

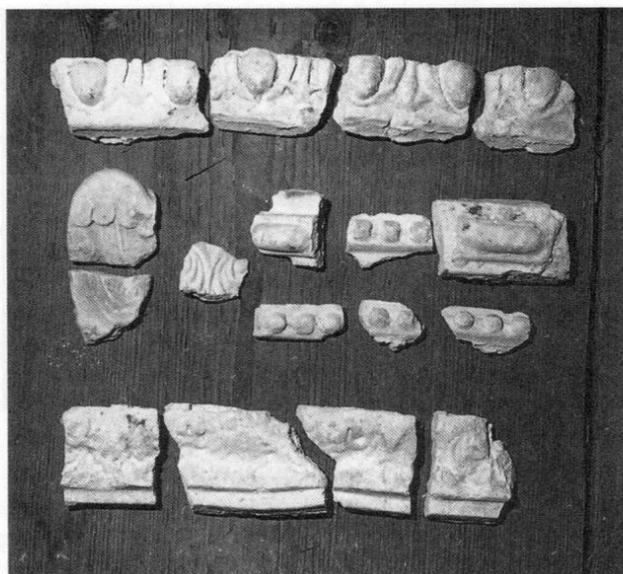
Abb. 17: Altomünster. Stuckfragmente (kleinere Variante).

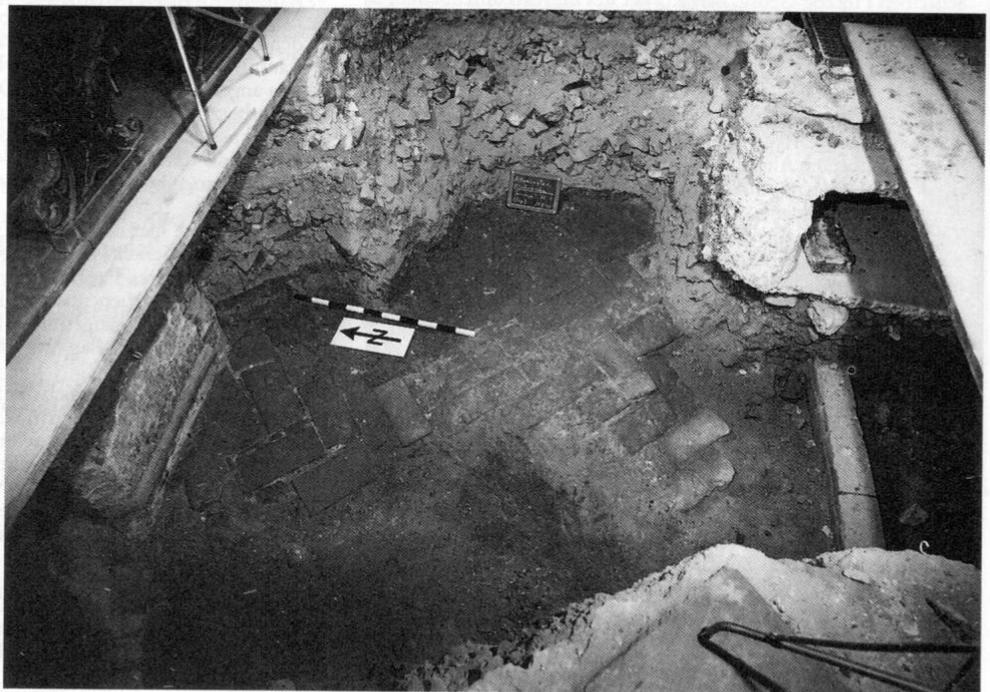
Abb. 18: Altomünster, Sondage 3. Frühbarocker Backsteinboden von Westen (links der Pfeilerstumpf, rechts die Wasserleitung).
