## Neue archäologische Befunde zur Baugeschichte der Kirche St. Alto

Die Ergebnisse der sanierungsbegleitenden Grabungen 1995 bis 2003 in Altomünster

Von Dr. Tilman Mittelstraß

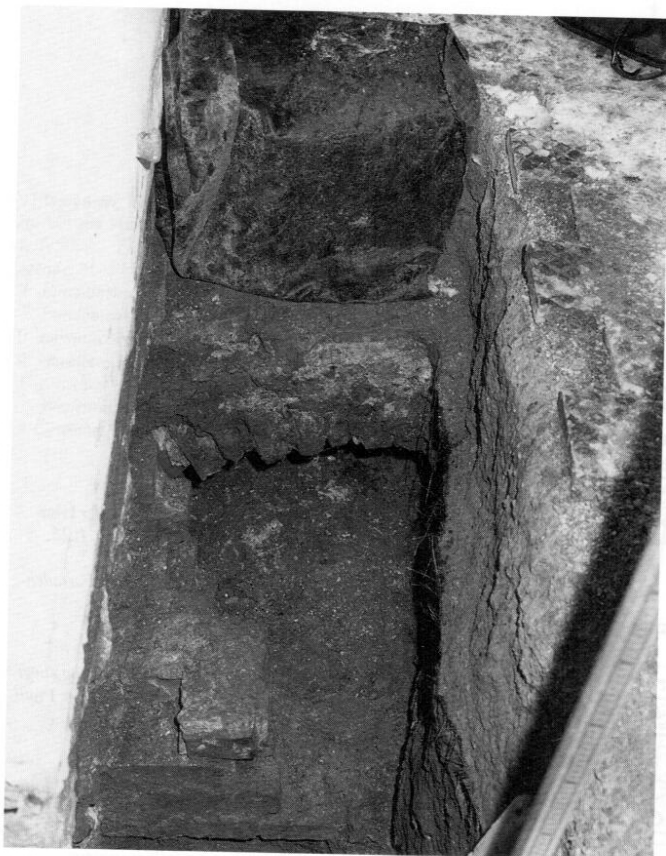
8 Altomünster, Sondage vor der Westfassade 2003. Fundament eines (spätgotischen?) Anbaus an den Westturm des Vorgängerbaus, darüber ein Entlastungsbogen, darunter Kanalgewölbe, von Norden.

kapelle, vielleicht sogar mit Quellfassung, gehandelt haben. In der 2003 vor der Westfassade angelegten Fundamentsondage wurde ein auf die südwestliche Ecke des Turms hin zielendes Backsteinfundament erfasst (Abb. 6, 13; 8), das zu einem westlichen Vorbau gehört hat, der freilich zur Zeit der ältesten erhaltenen aussagekräftigen Darstellung der Kirche von 1653 schon wieder verschwunden war. Er ist daher mit Sicherheit vorbarock und war vermutlich ein Bestandteil des spätmittelalterlichen Ausbauprogramms. Der Bezug des genannten Fundaments zum Turm spricht für seine Deutung als Rest der Südwand einer Vorhalle vor dem Westportal.<sup>12</sup>

an zwei Stellen erfasst (Abb. 6,12; 8; 12). Er ist nachträglich an das Fundament des Herrenkonvent-Westflügels angesetzt, das noch aus der Zeit des Benediktinerinnenklosters stammt,<sup>22</sup> und enthält, neben einer jüngeren Metallrohrleitung, auf seiner Sohle eine Rinne aus Formziegeln.<sup>23</sup>
