## *Der ehemalige Fürstensaal im Kloster Fürstfeld*

Ein Rekonstruktionsversuch

Von Alexander Zeh

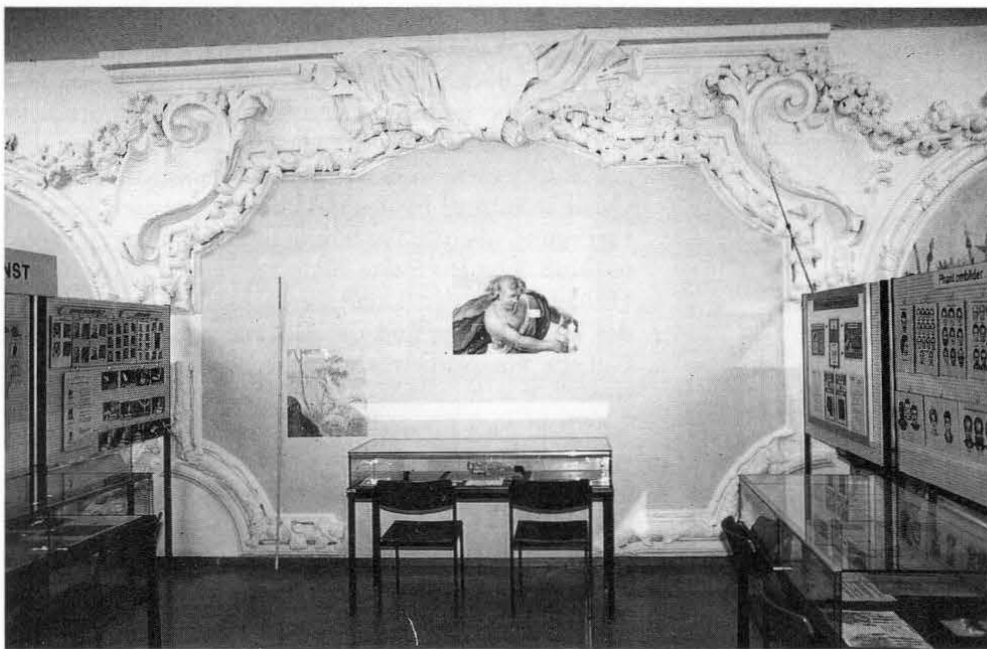
Abb. 1: Mittelbild der Westseite im ehemaligen Fürstensaal des Klosters Fürstenfeld mit zwei qualitätsvollen Probe-freilegungsfeldern.

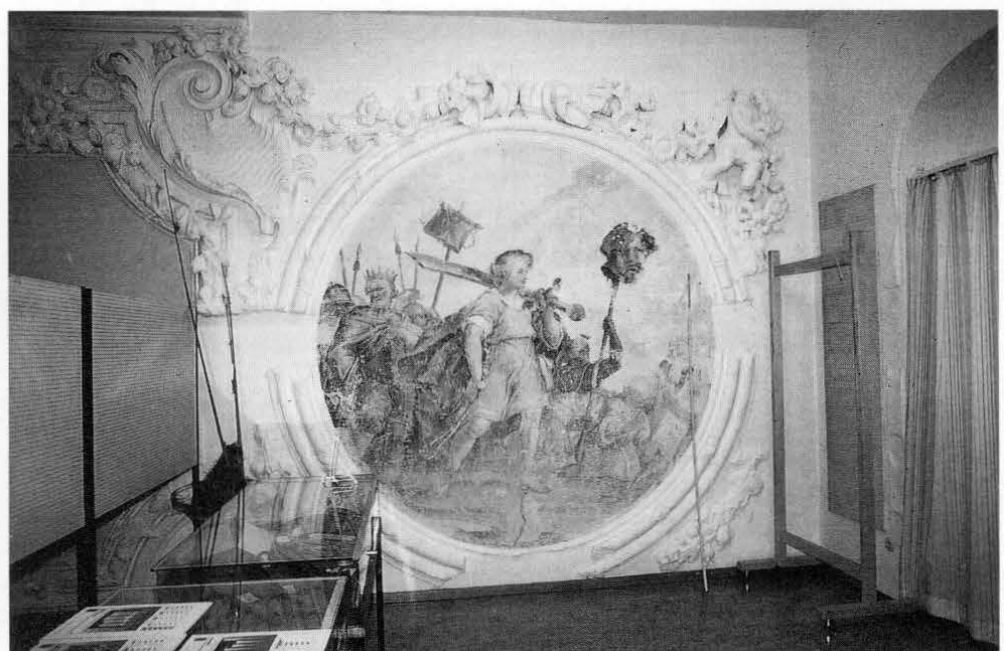
Abb. 2: Nördliches Rundbild der Westseite, verkratzt durch unsachgemäße Freilegung.

ten an den Stirnseiten des Raumes großflächige Wandbilder in den vorhandenen Stuckrahmen entdeckt, freigekratzt und, da ihm das Ereignis seiner Bemühungen zu wenig brillant erschien, mit einem kunststoffhaltigen Tiefengrund überzogen. Hier war ein Teil des verlorengegangenen Freskenzyklus des Hans Georg Asam aufgefunden und gleichzeitig in Unkenntnis der Sachlage stark beschädigt worden!

Sicherungsmaßnahme durch den Fachrestaurator Helmut Zernickel, München, ein. In mühevoller Kleinarbeit entfernte er den schädlichen Tiefengrund soweit wie möglich, die reduzierte und verkratzte Bildoberfläche blieb aber naturgemäß bestehen. Sondagen in den übrigen Stuckfeldern förderten Bildausschnitte in allererster Qualität zutage. Es zeigte sich, daß bei sachgerechter Freilegung überdurchschnittliche Ergebnisse zu erwarten sind. Das entdeckte Bildprogramm deutet auf eine Huldigung an den Landesherrn hin und benutzt Teile der Herkulesage und der Geschichte von David und Goliath zur Verherrlichung des bayerischen Kurfürsten.<sup>4</sup>

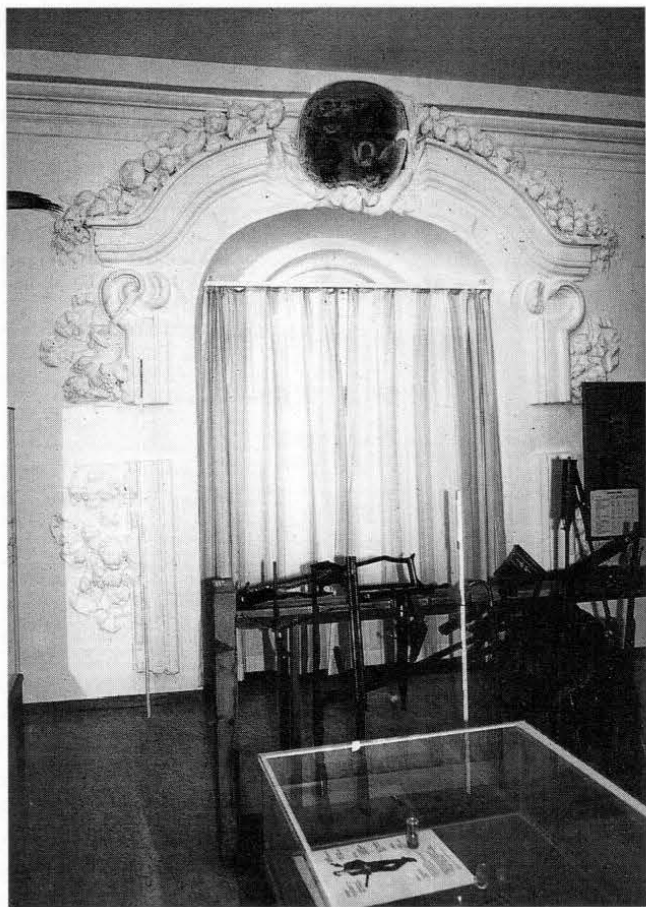
Abb. 4: Stuckumrahmung der mittleren Fensterachse des ehemaligen Fürstensaales.

Die erhaltene Stuckierung beschränkt sich auf das heutige 3. Obergeschoß und somit auf den oberen Saalbereich (Saalhöhe ca. 8,56 m, Höhe des stuckierten Teiles 3,66 m). Es handelt sich um stark plastisch gestalteten Anstrich in Verbindung mit gegossenen Teilen und gezogenen Profilen. An beiden Längsseiten beschränkt er sich auf die Einfassung und Umrahmung der Fenster, wobei sich bei den sieben Fensterachsen zwei Gestaltungssysteme abwechseln und die Mittelachse durch ein aufwendigeres System betont ist. Beide Längsseiten sind gleich gestaltet. Unterhalb der elliptischen Fenster liegen in den Fensternischen weitere Stuckfelder mit einem ebenfalls elliptischen Spiegel, der aber leider etwa zur Hälfte von der neueren Decke beschnitten und von Heizkörpern verdeckt ist. Möglicherweise waren die Spiegel freskiert (für eine Sondage müßte ein Heizkörper demontiert werden, was problemlos möglich ist). Beide Saalstirnseiten sind ebenfalls nahezu identisch und sehr aufwendig stuckiert. Sie erhalten die neuentdeckten Fresken Hans Georg Asams. Die Qualität der bislang aufgedeckten Bildteile könnte zu einer neuen Bewertung Asams als Freskenmaler führen. Insbesondere fällt die fein detaillierte, nuancenreiche Maltechnik auf, die sich von der ansonsten anzutreffenden, eher großzügigen Freskomalerei deutlich unterscheidet. Die Feinheit der Darstellung kommt eher einem Ölgemälde zu, das aus nächster Nähe betrachtet wird, nicht aber einem Wandbild in etwa 7 m Höhe, dessen Einzelheiten vom Betrachter kaum noch erkannt werden können. Bedauerlicherweise ist das Bild in der südöstlichen Rundblende durch Einbruch einer Türe (vor 1894) und durch eine Waschbeckeninstallation stark beschädigt. Auch der erhaltene Stuck weist teilweise schwere Schäden durch frühere Einbauten und Baumängel auf. Glücklicherweise sind aber für das Schließen der Fehlstellen wegen des symmetrischen und schematisierten Aufbaues der Gestaltung an anderen Stellen im Raum ausreichende Vorbilder vorhanden. Leider trägt der Stuck einen dicken Farbüberzug von vielfältigen Übermalungen, so daß er einen Teil seiner Plastizität eingebüßt hat. Diese wiederherzustellen wird einen erheblichen Aufwand erfordern. Über die originale Farbgebung des Stucks ist zur Zeit noch nichts bekannt. Hierzu sollte eine entspre-

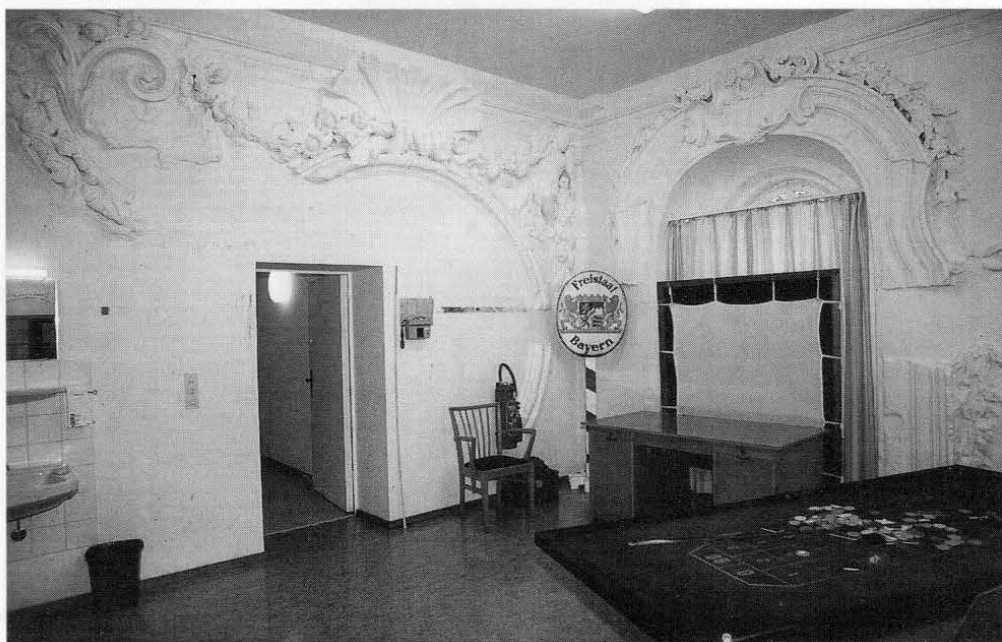
Abb. 3: Südostecke des ehemaligen Fürstensaales mit späteren baulichen Eingriffen und restauratorischer Suchleiste (rechts von Türe und Telefon), welche das Vorhandensein von freskaler Malerei zeigt.
