Die spätgotischen Architekturmalereien in Freising, Obere Domberggasse 3 und 5

Von Dr. Klaus Kratzsch

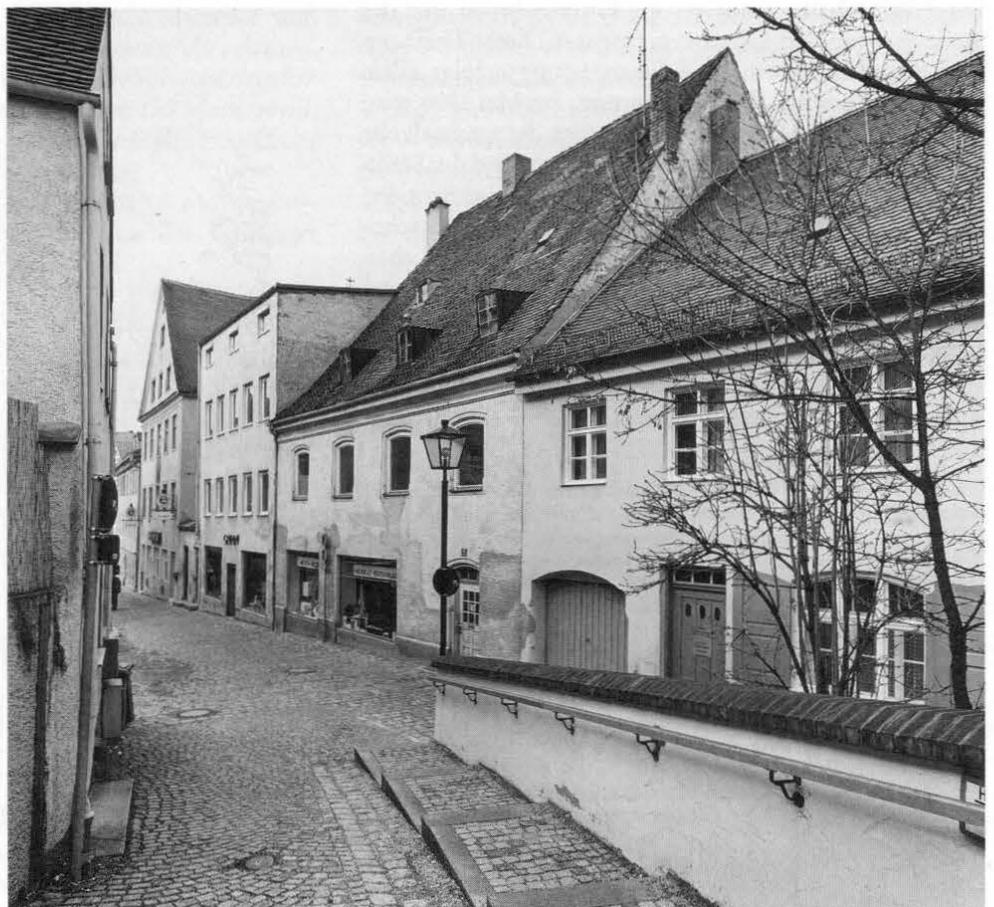
Abb. 1: Freising, Obere Domberggasse, nördliche Bebauung, von Südosten. In der Mitte das Haus Nr. 5 vor der Renovierung, links davon mit flachem Pultdach das Haus Nr. 3.

bau. Die bis 1991 vorhanden gewesenen profilierten Leibungen der Stichbogenfenster und das leider ebenfalls der Vereinfachung zum Opfer gefallene profilierte Traufgesims hatten der Fassade das Gepräge des sogenannten Maximiliansstils des 3. Viertels des 19. Jahrhunderts verliehen (Abb. 1 und 2). Das unverändert erhaltene, jetzt allerdings mit zusätzlichen Dachgauben bestückte steile Satteldach zeigt eine wesentlich frühere Bauzeit für dieses Haus an, vermutlich die Zeit um 1700. Das Gebäude

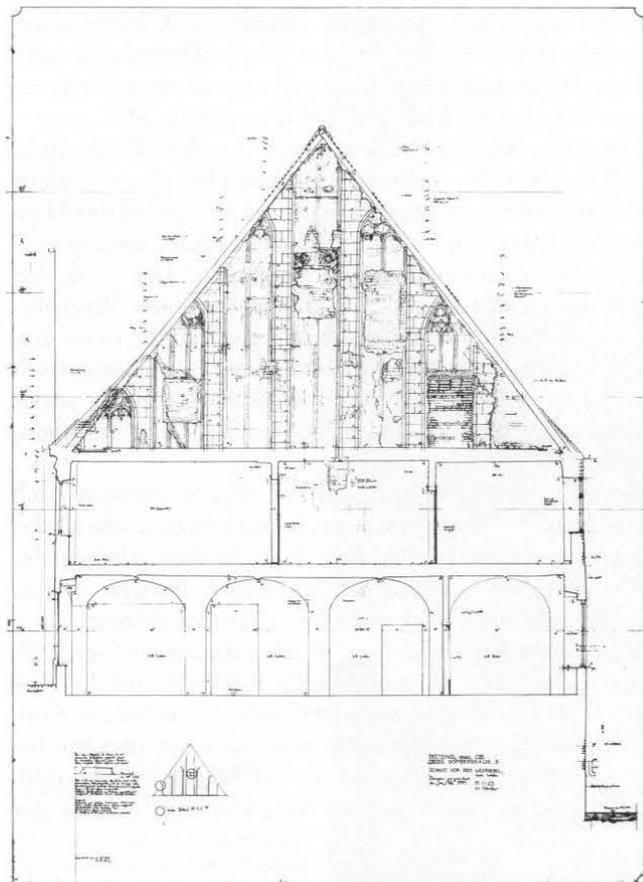
Abb. 3: Freising, Obere Domberggasse 5, Bauaufmaß der Westgiebelwand. Dipl.-Ing. Heinz Strehler, Bayer. Landesamt f. Denkmalpflege

Besondere Untersuchung erfuhr die den Dachspeicherraum an der Westseite begrenzende Giebelwand (Abb. 3). Sie ist gemauert und durch sieben gleich breite, jedoch entsprechend dem Verlauf der Giebelschrägen verschieden hohe Blendarkaden gegliedert, die sich über gefasten flachen Lisenen spitzbogig schließen. Die Blendarkaden und -felder sind einheitlich in einer Stärke von 6 bis 12 mm verputzt, die Lisenen und Bögen durch eine Quaderung mittels Ritzung in den feuchten Putz und durch freihändige graue Ablinierung hervorgehoben. Zweifellos sollte damit eine Sandsteinquader-Architektur illusionistisch veranschaulicht werden. Allerdings sind die Arkaden nicht vollständig erhalten; die jeweils äußeren Schenkel ihrer Spitzbögen sind durch spätere bauliche Veränderungen an der Giebelwand beschnitten worden, der Bogen des Mittelfensters und der gesamte Fußbereich der Arkadenfolge fehlen (Abb. 4).

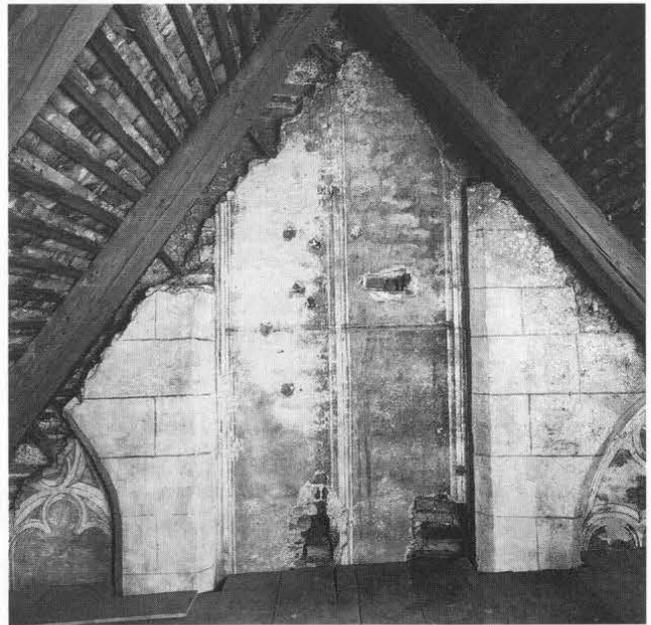
Abb. 4: Freising, Obere Domberggasse 5, Blick von der 3. Dachwerkebene auf die Spitze der Giebelwand mit dem Mittelfenster und dem 3. und 5. Fenster vor der Konservierung und Restaurierung.

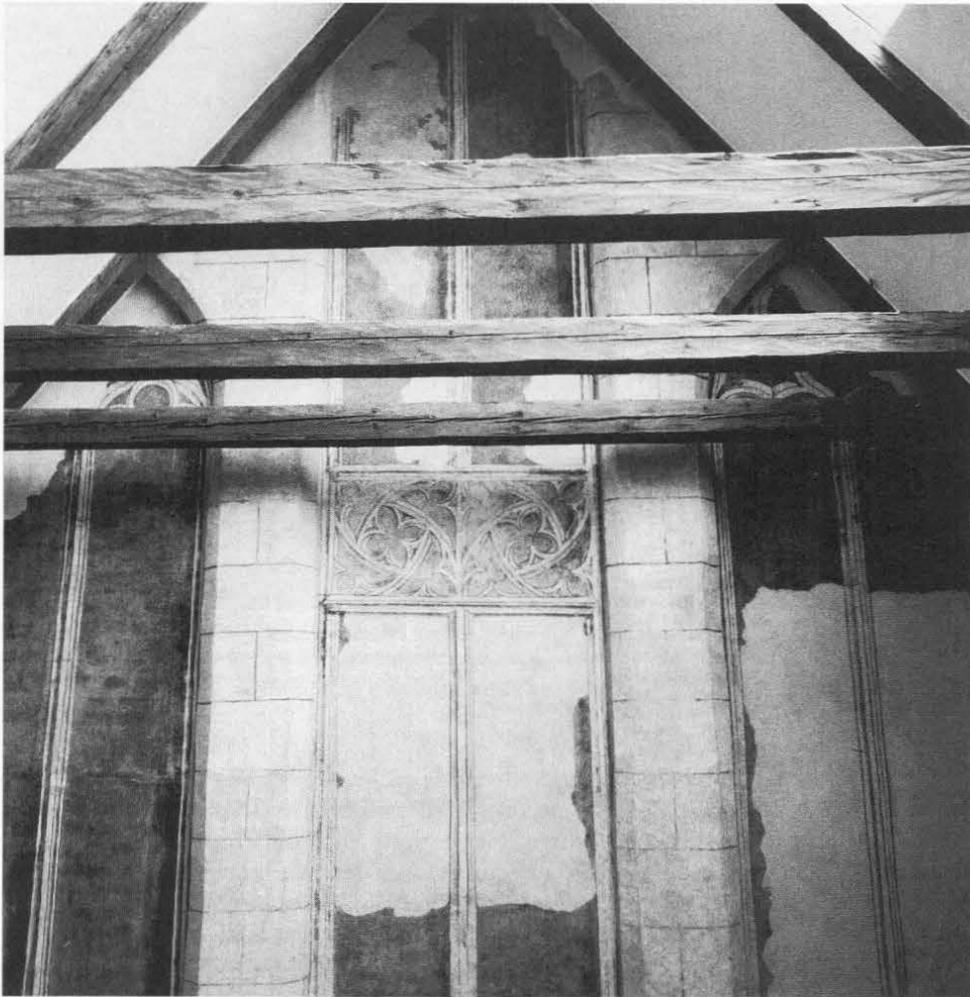
Abb. 6: Freising, Obere Domberggasse 5, mittlerer oberer Teil der Giebelwand von der 2. Dachwerksebene aus, nach erfolgten Reinigungs-, Verputz- und Konservierungsarbeiten.

Die sieben Blendfelder der Wand sind ausgefüllt mit je einem gemalten Maßwerkfenster im Stil des 15. Jahrhunderts; die Wand und ihre Gestaltung ist damit unschwer als ein Werk der Spätgotik erkennbar. Die drei mittleren Fenster und das äußere Paar sind jeweils durch einen Mittelpfosten zweigeteilt; das nördliche äußere Fenster fehlt leider gänzlich. Das zweite und das sechste Fenster von links, das heißt von Süden, besitzen je zwei Pfosten, sind also dreigeteilt. Das zentrale Hauptfenster, leider seines Spitzbogens beraubt, weist im oberen Drittel eine horizontale, kämpferartige Unterteilung mit einem Strebenpaar auf, das mit Maßwerk gefüllt ist (Abb. 6).

Mit der Nutzung als Architekturatelier wurde eine optimale, denkmalverträgliche Lösung gefunden, zumal Zwischenwände nicht gefordert waren und der sanierte Speicherraum als Einheitsraum, mit unverstelltem Blick auf die über 9 m hohe spätgotische Wand, bewahrt werden konnte (Abb. 5 u. 6). Der ebenfalls als Nutzfläche für das Atelier beanspruchte Fußboden der zweiten Dachwerksebene wurde an den Rändern nicht vollständig geschlossen, vor allem blieb vor der bemalten Wand ein Luftraum in der gesamten Giebelhöhe von über 9 m frei, der Aufblicke und Durchblicke zu den Architekturmalereien erlaubt.

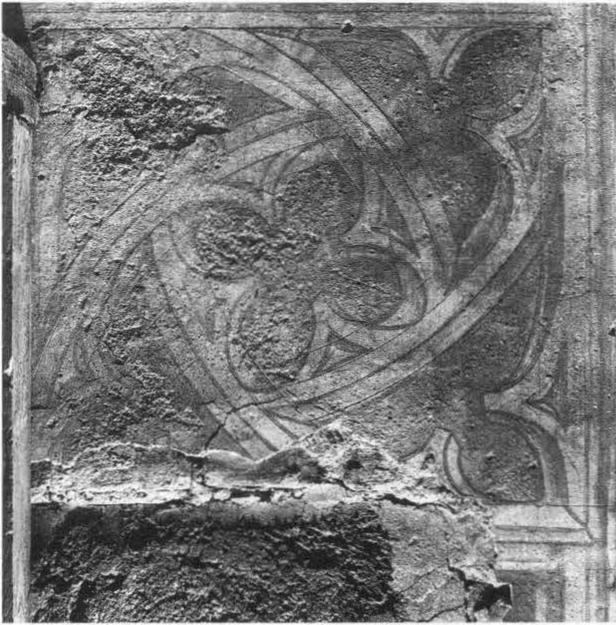
Abb. 7: Freising, Obere Domberggasse 5, Kämpferfeld mit sphärischer Viereckrahmung des Vierpasses mit Vorritzungen vor der Konservierung und Restaurierung. Foto: Bayer. Landesamt f. Denkmalpflege, Lantz 1991

Die Maßwerke zeigen die klassischen Spitzbogenformen, die einen sogenannten Paß und seitlich angeordnete Nasen umgreifen. Diese Formen haben sich in Zusammenhang mit der Entwicklung des gotischen Kathedralbaus und seiner Skelettsysteme um 1215/20 in St. Denis und Reims herausgebildet (Abb. 8). In Freising sind die schon spätgotischen angespitzten Pässe, auch als Drei- und Vierpaßformen, darüber hinaus Fischblasen und Zwickelblasen zu finden. Die Umschließung der Pässe durch sphärisch gebogene Rahmen, besonders eindrucksvoll am Kämpferfeld des Mittelfensters, verweist auf den Formenapparat der Bauhütte der Parler bei St. Veit in Prag, um 1380/90, der sich in der Folgezeit in ganz Europa verbreitet hat. In Wien findet man diese weichen sphärischen Stabwerkrahmen vor 1430 am Friedrichsgiebel von St. Stephan (Abb. 7).

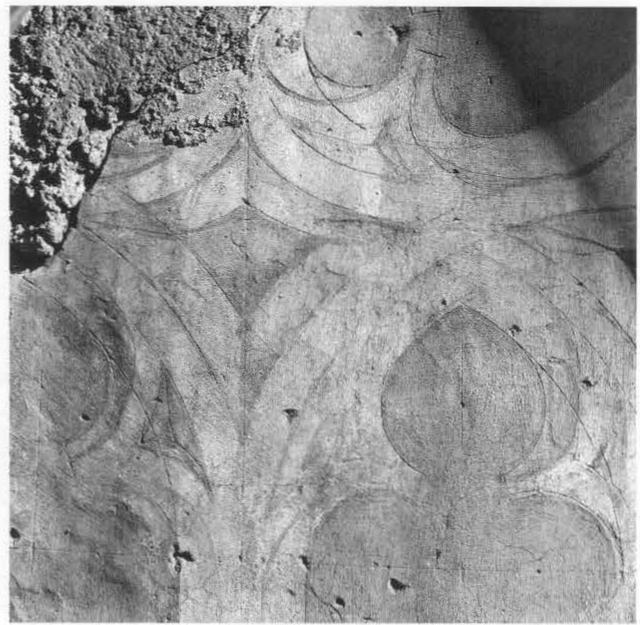
Abb. 8: Freising, Obere Domberggasse 5, Maßwerk mit Ritzungen und Zirkelschlägen am 6. Fenster vor der Konservierung und Restaurierung. Foto: Bayer. Landesamt f. Denkmalpflege, Lantz 1991

Die Rahmenprofile der Fenster und ihre Pfosten wurden hellgrau getönt; offensichtlich sollte Sandstein vortäuscht werden. Die Formen wurden durch gemalte schwarze Begleitstriche herausgehoben. Bei den Maßwerken wurden die Ritzungen der Bogen- und Kreisformen mit Schablonen oder mittels Zirkelschlags hergestellt; Einstechlöcher für die Zirkel sind noch zu erkennen.
