## Neue archäologische Befunde zur Baugeschichte der Kirche St. Alto

Die Ergebnisse der sanierungsbegleitenden Grabungen 1995 bis 2003 in Altomünster

Von Dr. Tilman Mittelstraß

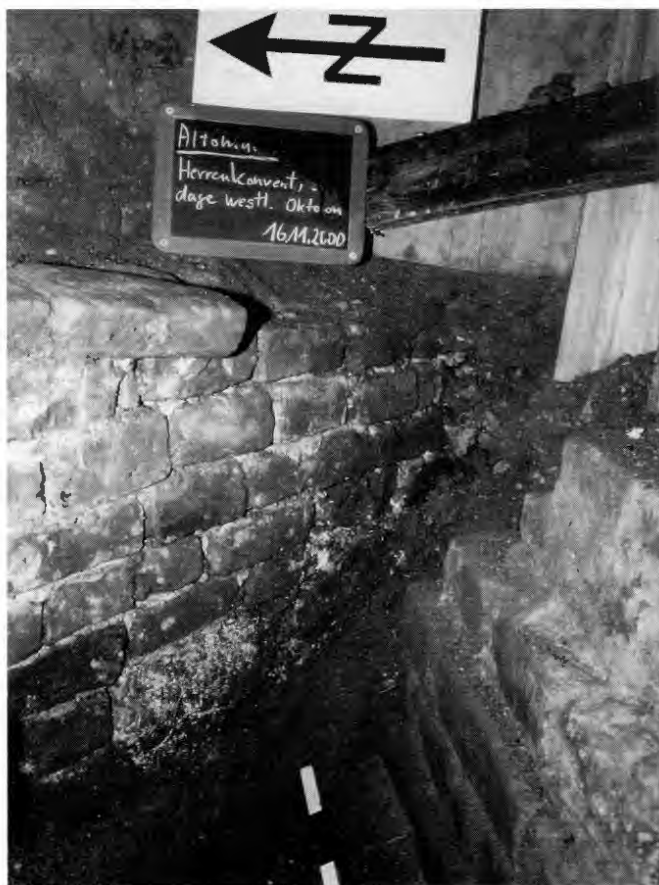
2 Altomünster, Sondage im Kreuzgarten des ehemaligen Herrenkonvents westlich des Oktogons 2000. Fundament des südlichen Seitenschiffs der Vorgängerkirche (rechts; links das Fundament des spätbarocken Oktogons), von Westen.

nen damaligen Rekonstruktionsüberlegungen neben einem geraden östlichen Abschluss der Seitenschiffe auch einen dreiapsidalen Abschluss nach bayerisch-alpenländischen Muster für möglich hielt. Nach der Entdeckung und Einmessung des Fundaments der südlichen Seitenschiffswand vor der Südwestflanke des Oktogons<sup>3</sup> im Jahr 2000 (Abb. 2) muss man nun aber von einer lichten Seitenschiffsbreite von lediglich 3,70 m ausgehen. Daher kommt meines Erachtens nur noch die schlichte Variante des Ostabschlusses in Frage (Abb. 1), was apsidenartige Nischen in den Ostwänden der Seitenschiffe natürlich nicht ausschließt. Der schmale, hochschultrige Eindruck, den die Kirche auf historischen Abbildungen macht (Abb. 3)<sup>6</sup>, hat sich damit als zutreffend erwiesen. Nicht bestätigt hat sich hingegen meine 1995/96 geäußerte

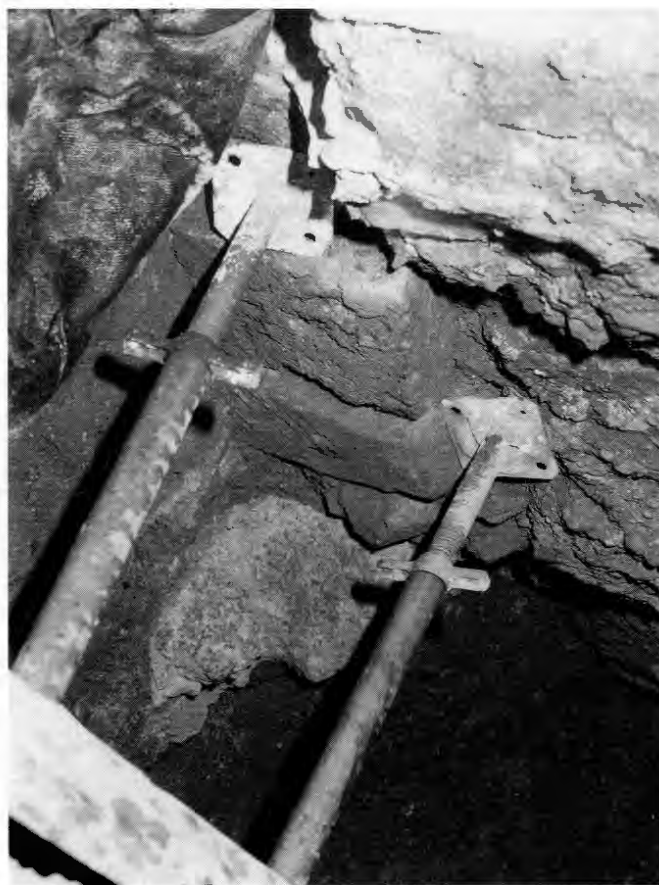
5 Altomünster, Sondage vor der Westfassade 2003. Romanisches Fundament eines Mauerstumpfs aus Werksteinen unter und neben dem Fundament des spätgotischen Fassadenpfilers, von Südwesten.

(samt einem integrierten Schlupfkeller) nachträglich an einen der erst 1871/72 errichteten Strebepfeiler des Oktogons angesetzt worden ist; sie ersetzte eine weiter nördlich gelegene, wohl noch barocke Terrassenmauer, die im Jahr 2000 ebenfalls erfasst worden ist.<sup>7</sup> Die ausschließliche Verwendung von Backsteinen beim Fundament der südlichen Außenwand des Vorgängerbaus sowie an dessen Pfeiler und Chorapsis spricht für seine Errichtung erst im 13. Jahrhundert.<sup>8</sup> Bemerkenswert ist die beobachtete Entwicklung der Fußbodenhöhe im Innern dieser Kirche (Abb. 1). Da sie in einen nach Osten hin stark ansteigenden Hang hineingebaut wurde, musste eine natürliche Höhendifferenz von ca. 5,70 m ausgeglichen werden. Dem Grabungsbefund zufolge lag im Kirchenschiff das mittelalterliche Laufniveau bis zu 2 m unter dem heutigen, im Chor jedoch deutlich über dem heutigen Fußboden; die einstige Höhendifferenz zwischen den beiden Bereichen betrug wenigstens 2,90 m. Eine zwischen den beiden Niveaus vermittelnde Zone, die in einer Sondage im östlichen Langhausbereich nachgewiesen wurde, lässt auf eine mit einer Treppe verbundene Lettner- oder Chorschrankenanlage schließen. 2003 wurde in einer Fundamentsondage vor der Westfassade der Kirche das aus behauenen Werksteinen bestehende Fundament eines Mauerstumpfs angeschnitten, der nach Lage und Stratigraphie am ehesten zu einer plastisch hervortretenden Umrahmung des Eingangsportals im romanischen Westturm gehört hat (Abb. 5; 6,7; 7,7).<sup>9</sup>

als möglicher Rest einer romanischen Portaleinfassung interpretiert wurde, könnte zumindest der untere, ein Sandsteinquader mit fischgrätartigen Glättspuren (vgl. Abb. 5), aus einem älteren Kirchenbau stammen.<sup>25</sup> Hauptursache für das Ausbleiben früh- und hochmittelalterlicher Befunde in den Aufschlüssen von 1995 bis 2003 ist die Geländesituation (vgl. Abb. 1): Nicht erst beim Bau der heutigen Kirche, sondern schon bei der Errichtung ihrer spätromanischen Vorgängerin zog die Hanglage einen Geländeabtrag im Osten und eine Auffüllung im Westen nach sich. Im Osten fehlt demnach die hochmittelalterliche Geländeoberfläche (und wohl auch ein Gutteil der darauf bezogenen Baubefunde), nach Westen zu liegt sie hingegen überwiegend so tief, dass sie bisher nur 1995 in einem winzigen, nicht aussagekräftigen Ausschnitt neben dem romanischen Pfeilerfundament offen gelegt worden ist.<sup>26</sup> Die Möglichkeiten der Archäologie sind durch die seit 1995 durchgeführten punktuellen Untersuchungen also weder im Innern noch im Umkreis der Pfarr- und Klosterkirche von Altomünster angereizt. Da auch zu den Bauphasen seit dem 13. Jahrhundert noch viele Fragen offen sind, sollte weiterhin jeder Bodeneingriff zum Erkenntnisgewinn genutzt werden.

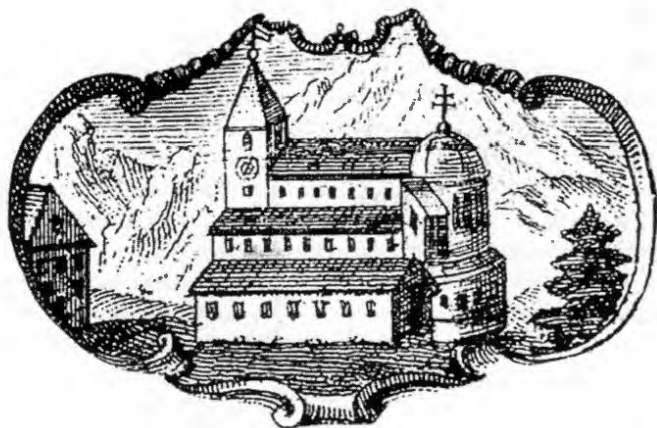
3 Ansicht der Vorgängerkirche von Süden (vom davorliegenden Herrenkonvent ist nur der nördliche Flügel dargestellt). Andachtsbild von ca. 1730 (Ausschnitt).

- <sup>6</sup> Neben der zurecht häufig abgebildeten Klosteransicht von Michael Wening von 1701 (z. B. Mittelstraß [wie Anm. 1] 65 Abb. 1) gilt das für eine naive Ansicht der Kirche von Süden auf einem Votivgemälde aus der 1. H. d. 18. Jhs. (Robert Böck: Wallfahrt im Dachauer Land. Kulturgesch. d. Dachauer Landes 7 [Dachau 1991] 85), die auch als Vorlage für ein gedrucktes Andachtsbild von ca. 1730 diente (500 Jahre Birgittenkloster Altomünster 1497–1997. Red. v. Wilhelm Liebhart [Altomünster 1997] 32). – Abb. 3 ist ein Ausschnitt davon.

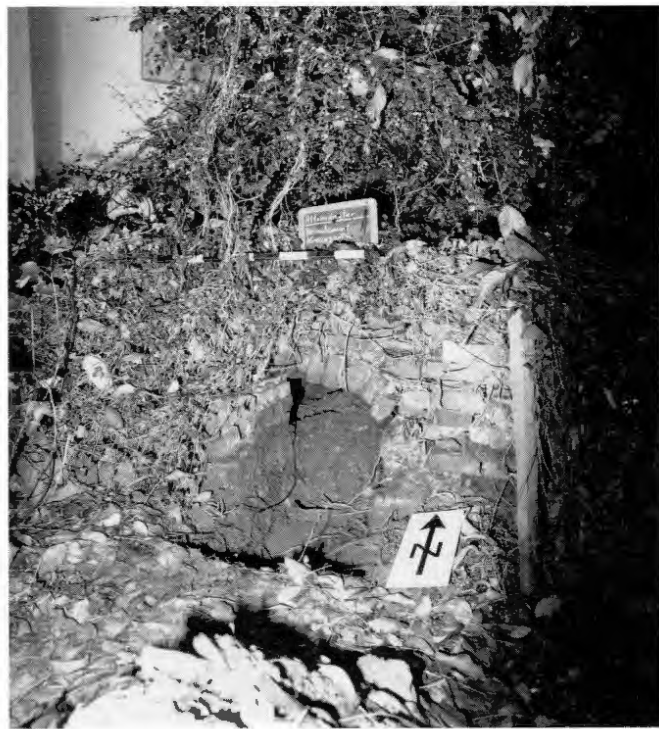
4 Altomünster, Sondage im Kreuzgarten des ehemaligen Herrenkonvents östlich des Oktogons 2000. Terrassenmauer mit integriertem Schlupfkeller, von Süden.

Vermutung, die im Kreuzgarten des ehemaligen Herrenkonvents noch sichtbare Terrassenmauer (Abb. 4) sei möglicherweise ein Rest des nördlichen Kreuzgangflügels. Die Untersuchungen des Jahres 2000 haben vielmehr gezeigt, dass sie

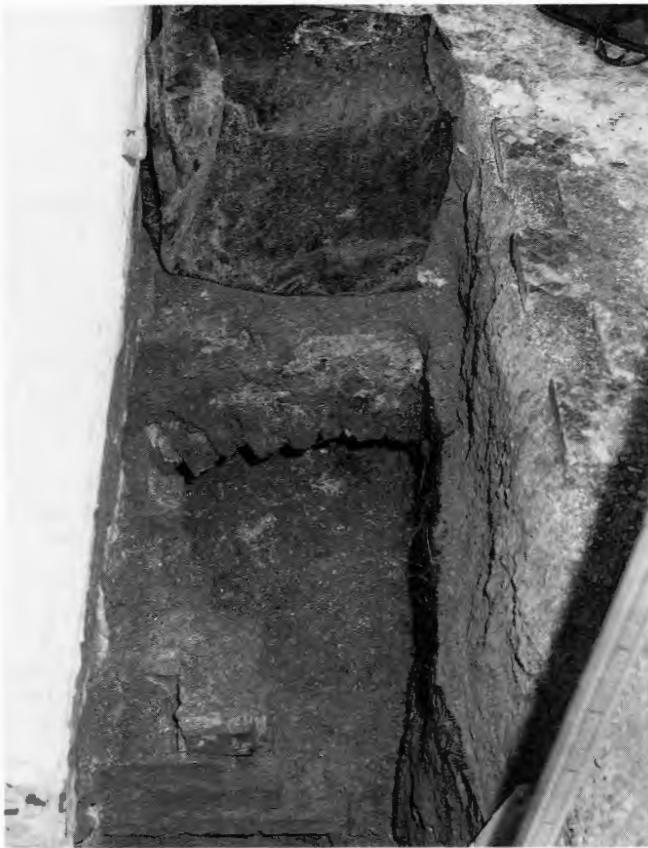
8 Altomünster, Sondage vor der Westfassade 2003. Fundament eines (spätgotischen?) Anbaus an den Westturm des Vorgängerbaus, darüber ein Entlastungsbogen, darunter Kanalgewölbe, von Norden.

kapelle, vielleicht sogar mit Quelfassung, gehandelt haben. In der 2003 vor der Westfassade angelegten Fundamentsondage wurde ein auf die südwestliche Ecke des Turms hin zielendes Backsteinfundament erfasst (Abb. 6, 13; 8), das zu einem westlichen Vorbau gehört hat, der freilich zur Zeit der ältesten erhaltenen aussagekräftigen Darstellung der Kirche von 1653 schon wieder verschwunden war. Er ist daher mit Sicherheit vorbarock und war vermutlich ein Bestandteil des spätmittelalterlichen Ausbauprogramms. Der Bezug des genannten Fundaments zum Turm spricht für seine Deutung als Rest der Südwand einer Vorhalle vor dem Westportal.<sup>12</sup> Auf ein in archäologischem Kontext selten auftauchendes Fundstück,<sup>13</sup> das aufgrund seines Ornaments in jene Zeit gehört, möchte ich hier erneut eingehen, da es mittlerweile über einen ungarischen Parallelfund auch extern ins späte 15. Jahrhundert datiert und überdies in seiner einstigen Funk-

an zwei Stellen erfasst (Abb. 6,12; 8; 12). Er ist nachträglich an das Fundament des Herrenkonvent-Westflügels angesetzt, das noch aus der Zeit des Benediktinerinnenklosters stammt,<sup>22</sup> und enthält, neben einer jüngeren Metallrohrleitung, auf seiner Sohle eine Rinne aus Formziegeln.<sup>23</sup>

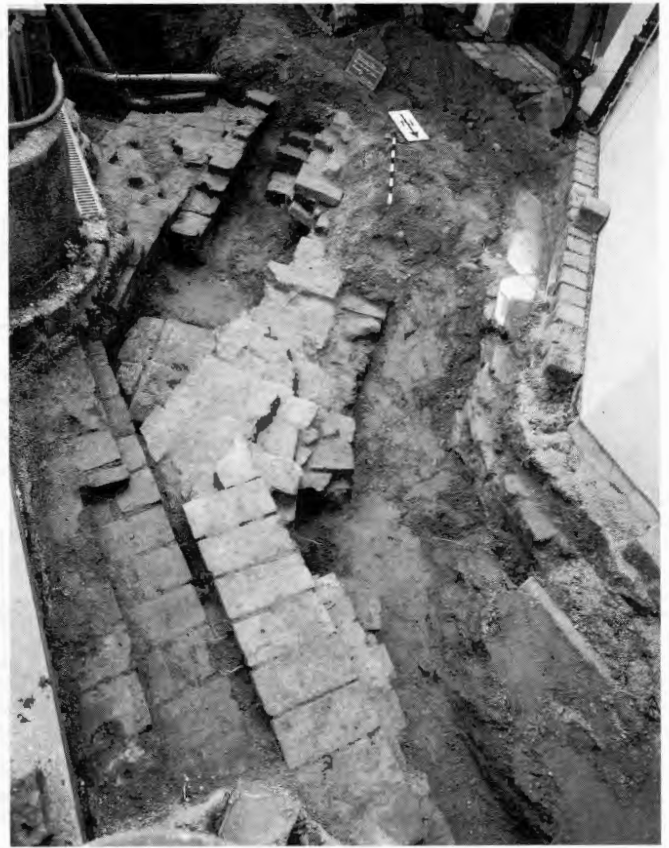
10 Altomünster, Sondage östlich des Herrenchors 2000. Fundamente des zweiphasigen Ganges um den barocken Herrenchor, von Norden.

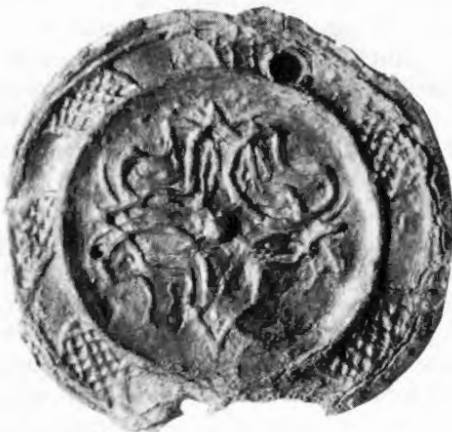
9 Altomünster, Zinnmedaillon bzw. Gefäßapplik des späten 15. Jhs. (Bodenfund 1995). M. 2:1.

tion bestimmt werden kann.<sup>14</sup> Es handelt sich um ein Zinnmedaillon von 3 cm Durchmesser, das mit einer verspielten spätgotischen Rosette verziert ist (Abb. 9). Wie das exakter gezeichnete ungarische Vergleichsstück und weitere Medaillons ähnlicher Größe zeigten, war es einst auf der Unterseite eines Zinngefäßes angebracht, um das Einstichsloch der Drehbank zu verdecken. Beispiele aus Rothenburg o. d. Tauber können verdeutlichen, welche Rolle Zinngefäße in kirchlichem Rahmen spielen konnten: In der frühen Neuzeit gab es dort Messkännchen aus diesem Metall,<sup>15</sup> und im späten 15. Jahrhundert wurde eine gedeckelte, bauchige Zinntasse, eine sog. Scheuer, mit der spätmittelalterlichen Kopie der Weiheurkunde von 1308 in den Hochaltar der Rothenburger Spitalkirche zum Hl. Geist eingeschlossen.<sup>16</sup>
