Zum Stand der Restaurierung von St. Wolfgang in Pipping

Von Dr. Lothar Altmann und Prof. Dr. Wilhelm Gessel

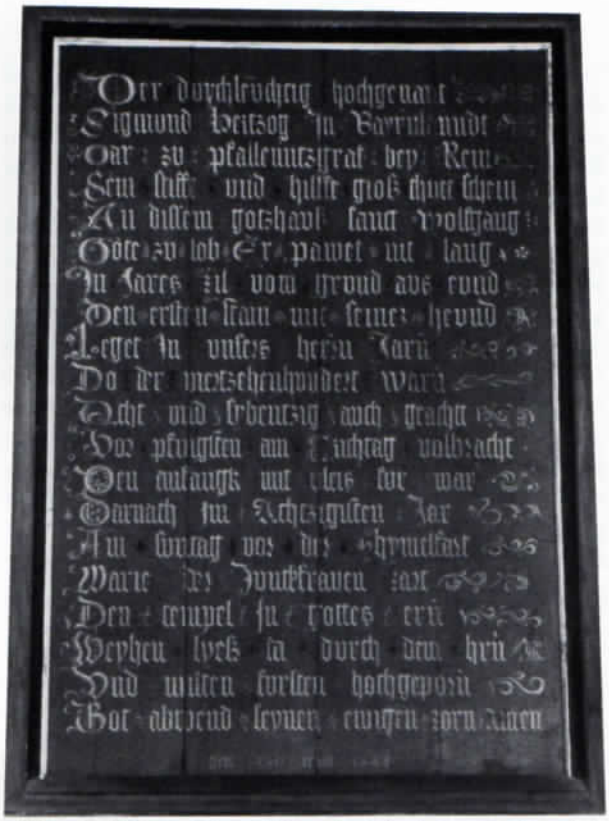
Abb. 1: Inschriftentafel von 1848 an der rückwärtigen Nordwand des Langhauses von St. Wolfgang in Pipping mit der Nennung des Wittelsbacher Gönners Herzog Sigismund, der Grundsteinlegung 1478 und der Einweihung 1480. Foto: Dr. Lothar Altmann, München

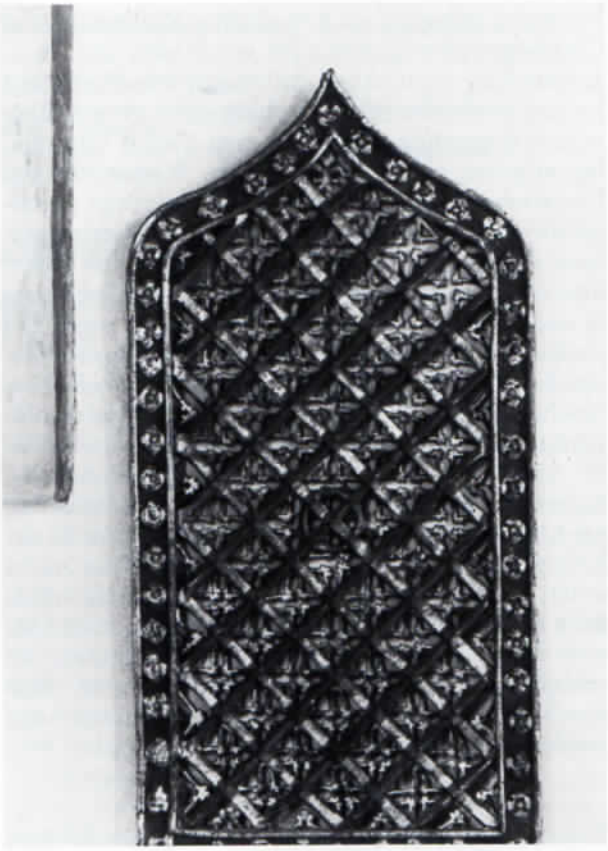
Abb. 4: Eines der beiden restaurierten Gittertürchen des Sakramentshauses in St. Wolfgang (vor dem Wiedereinbau im April 1980).
Foto: Dr. Lothar Altmann, München

Das steinerne spätgotische Sakramentshaus der St.-Wolfgangs-Kirche besteht aus einem teilweise in die Nordwand des Chors eingelassenen kapitällosen Säulchen, einer reich profilierten Tragplatte darauf und dem dreieckig vorspringenden Tabernakel mit seinen zwei eleganten, feuervergoldeten Eisengittertüren. Seit dem 19. Jahrhundert wurde es von einem turmartigen Aufsatz aus Holz bekrönt, dessen mangelnde Qualität nach dem Zweiten Weltkrieg zu seiner endgültigen Entfernung Anlaß gab. Ende 1979 brach ein beträchtliches Stück Sandstein selbsttätig aus dem Gehäuse, das Sakramentshaus drohte zusammenzustürzen. So mußte sofort mit kostspieligen Sicherungsarbeiten begonnen werden. Dabei ergaben sich zwei Entdeckungen: Zum einen war das Sakramentshaus ursprünglich in leuchtenden Farben blau-grün-rot und auch gelb-gold gefaßt. Diese Fassung wurde unter Verwendung der im Mittelalter üblichen Pigmentierung rekonstruiert. Zum anderen stellte sich heraus, daß das Gehäuse aus zum Teil falsch zusammengesetzten Bruchstücken bestand. An der Vorderseite fehlte der originale Sandstein völlig; dafür war nachträglich ein relativ grober, ebenfalls bemalter Tuffstein eingefügt. Folgende Vermutung drängt sich auf: Aus einem uns derzeit unbekannten Grund wurde das Sakramentshaus zertrümmert. Später setzte man die einzelnen Stücke, soweit noch vorhanden, wieder notdürftig und teilweise falsch zusammen, verband sie mit einer Gipsmasse und zog die Profile in Stuck nach; einige Fragmente wurden in die Chorwand daneben eingemauert. Da diese Bruchstücke mit den heutigen Restaurierungsmethoden wieder nahtlos zusammengefügt und haltbar gemacht werden können, wurde das Sakramentshaus 1980 in seiner ursprünglichen Gestalt wieder zum würdigen Aufbewahrungsort des Allerheiligsten.
