Die Sanierung und Restaurierung der Pfarrkirche Kloster Indersdorf

Von Josef Berghammer

Die Finanzierung bis Ende 1986

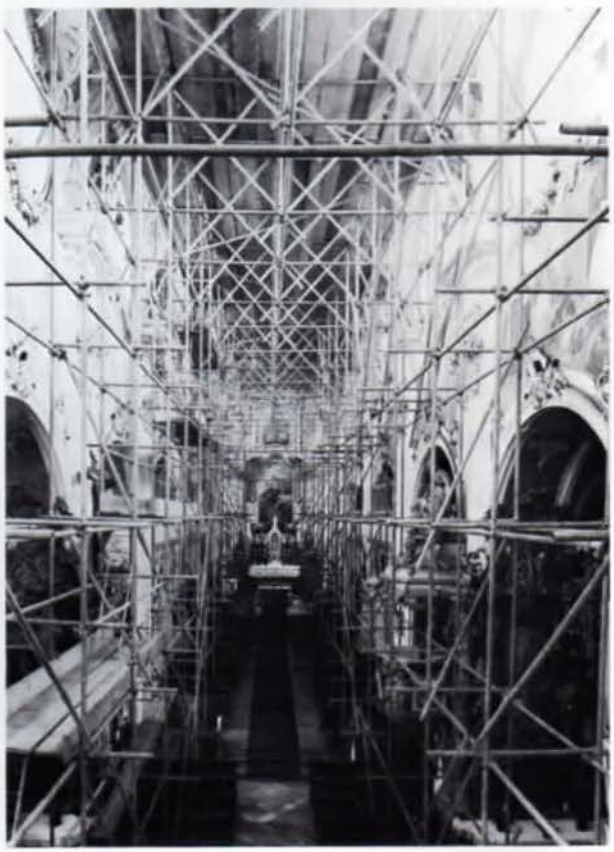
Pfarrkirche Kloster Indersdorf mit Gerüst im Hauptschiff. Von 1974 bis 1981 wurde unter diesem Gerüst Gottesdienst gefeiert. Aufnahme von 1977. Foto: Paul Sessner, Dachau

Das Gerüst, das von 1974 bis 1982 im Hauptschiff stand, war im Besitz des Ordinariats. Es stellte hierfür keine Miete in Rechnung und trug außerdem die Kosten für den Aufbau und die damals in Auftrag gegebenen Gutachten des Statikers und des Restaurators. Das Ordinariat bezahlte 1974 für Gerüstaufbau und Gutachter insgesamt DM 28692,20; der Wert der Gerüstmiete dürfte bei ca. DM 100000,– für diese lange Zeit liegen.
