Die Außenrenovierung von Schloß Unterweikertshofen

Von Hans Zaglauer

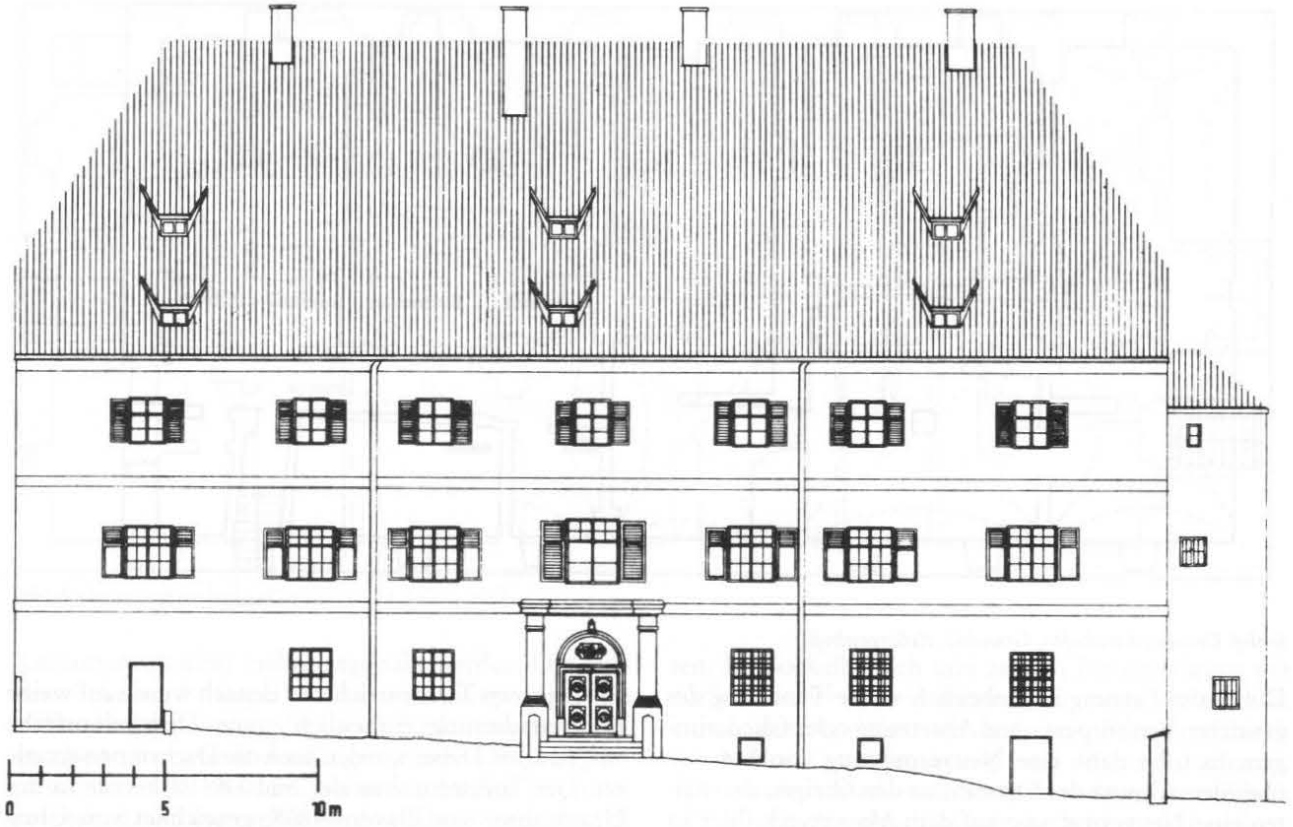
Schloß Unterweikertshofen, Westansicht.

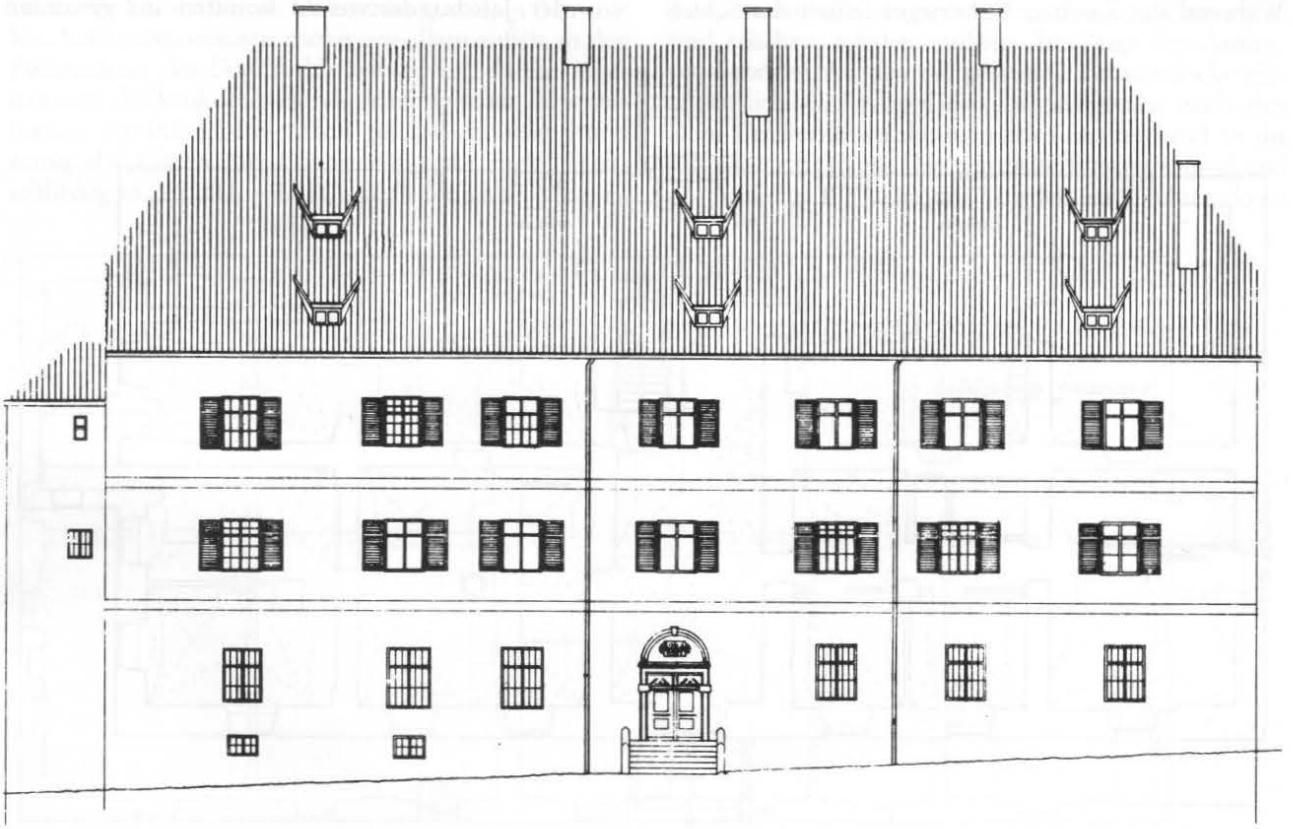
Schloß Unterweikertshofen, Ostansicht.

Originalputze konnten nur an der Ostseite festgestellt werden; die Putze der übrigen drei Fassadenseiten wurden um die Jahrhundertwende und später erneuert. Der Erstputz des Neubaus von 1616 ist ein einlagiger Kalkputz von durchschnittlich 10–20 mm Stärke. Bei der Erstfassung wurden die Ecklisenen als Quadrierung geritzt und weiß gekalkt, die Geschoßbänder leicht vorgemauert und ebenfalls weiß gekalkt, die Fenstereinfassungen geritzt und mittelgrau gekalkt, während die restliche Putzfläche, d. h. die Gesamtmauerfläche, unbehandelt stehen blieb.
Als zweite Fassung konnte eine einheitliche, weiße Kalktünchung ohne irgendwelche Absetzungen, über der gesamten Fassadenfläche festgestellt werden. Vermutlich handelt es sich hierbei um die Neutünchung anläßlich der Renovierung des Schlosses unter Johann Franz von Preysing nach der schwedischen Brandschatzung von 1632 (siehe auch das Ölbild von 1666, auf dem eine Weißtünchung insgesamt erkennbar ist). Bei dieser Renovierung, die 1657 abgeschlossen war, entstanden vermutlich die Ecktürmchen. Nachweisbar sind jedoch nur bauliche Hinweise an der Nordseite; hier wurden im Bereich des 2. OG Ansatzkanten ins Mauerwerk geschlagen, die jetzt, nach Abnahme des Putzes der Jahrhundertwende, sichtbar wurden. Mauerwerksverzahnungen irgendwelcher Art waren nicht auffindbar, was darauf schließen läßt, daß die Türmchen am Neubau von 1616 noch nicht vorhanden waren. Ebenso liegen in diesem Bereich Türöffnungen, die später verschlossen wurden, die im 2. OG noch als Nische erhalten sind und offenbar in die Türmchen geführt haben. Im vermauerten Segmentbogen der Türnischen ist der Originalputz aus dieser Zeit noch vorhanden. An der Südseite konnten keine Indizien für die ehemaligen Türmchen gefunden werden. Die Gesamtsituation könnte durch eine genauere Untersuchung bei einer eventuellen Innenrenovierung des 2. OG mit dementsprechenden Mauerwerksöffnungen geklärt werden. Darüber liegen teilweise Putzausbesserungen, hauptsächlich an den Fensterkanten, in der Stärke von 2–3 mm; diese fehlen in der Fläche nahezu ganz, d. h. die Fensterstöcke wurden erneuert und beigeputzt.

Die fünfte Fassung ist einheitlich weiße Tünchung des gesamten Baukörpers ohne Absetzung oder Gliederungen. Es folgt dann eine Neuverputzung von 3–4 mm über den Altputz der Ostseite, an den übrigen drei Seiten eine Neuverputzung auf dem Mauerwerk (hier ist kein Altputz erhalten) und eine einheitliche Weißtünchung. Die Fenster wurden mit grauer Bänderung abgesetzt, die Geschoßbänder kantiger geputzt und ebenfalls grau abgesetzt. Diese sechste Fassung auf Neuverputzung dürfte als Maßnahme insgesamt mit der Jahreszahl 1896 über der östlichen Eingangstüre in Verbindung stehen.

Die umfangreiche Außenputzsanierung konnte erst nach Ausführung der oben beschriebenen Arbeiten in Angriff genommen werden. Eine besondere Beachtung fanden dabei die originalen Putze aus dem 17. Jahrhundert, die zum Teil an der Ostfassade vorhanden waren und erhalten werden mußten. Im Zuge der Außenputzarbeiten wurden die gesamten Fensterstöcke einschließlich der Klappläden originalgetreu nach den alten Fensterkonstruktionen rekonstruiert und in die Fassaden eingebaut. Das westliche Eingangsportal und das östliche Gartenportal wurden entfeuchtet, kon-

struktiv saniert und nach den Befundunterlagen wieder hergestellt. Über dem Ostportal befindet sich eine Steintafel aus dem Jahre 1616.
Die Schloßanlage Unterweikertshofen zeigt sich nach den umfangreichen und aufwendigen Sanierungsarbeiten wieder als stattliches bauliches Zeugnis vergangener Jahrhunderte im Landkreis Dachau.
