Zur Renovierung der Filialkirche St. Stephan in Stephansberg, Gemeinde Maisach

Von Alexander Zeh

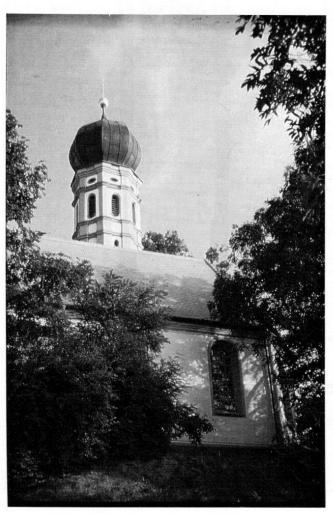
St. Stephan in Stephansberg nach der Renovierung.

Mauerwerks durch Einbau einer Horizontalsperre (ausgenommen am Turm, dessen Gründung hierfür zu flach war und der ein Pflegefall bleiben wird). Reparatur des Dachstuhls und der kupfernen Zwiebel, Neudeckung des Kirchendaches mit Bibern und Erneuerung der Spenglerarbeiten, Sicherung des Mauerwerks durch Verdübelung mit der Bodenplatte sowie Sanierung der Mauerrisse, Sicherung und Ergänzung der Stuckdecke, Reparatur der Emporenkonstruktion, Neuverputz außen und Putzergänzung innen, Reparatur des Bodenbelages im Altarraum und Ergänzung im Schiff, Erneuerung des Gestühls, Reparatur der Chorbank und der Fenster, Beschaffung von neuen Apostelleuchtern, Anschaffung eines Kreuzweges des 20. Jh. aus Wenigmünchen, Neuelektrifizierung der Kirche und Instandsetzung des Kirchenzugangs, Schädlingsbekämpfung und Maßnahmen zur Taubenabwehr, Malerarbeiten, Restauratoren- und Kirchenmalerarbeiten.

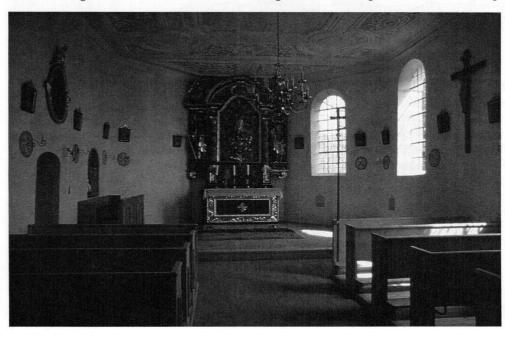
St. Stephan in Stephansberg, der renovierte Innenraum. Foto: Alexander Zeh, Jesenwang
