Zum Stand der Restaurierung von St. Wolfgang in Pipping

Von Dr. Lothar Altmann und Prof. Dr. Wilhelm Gessel

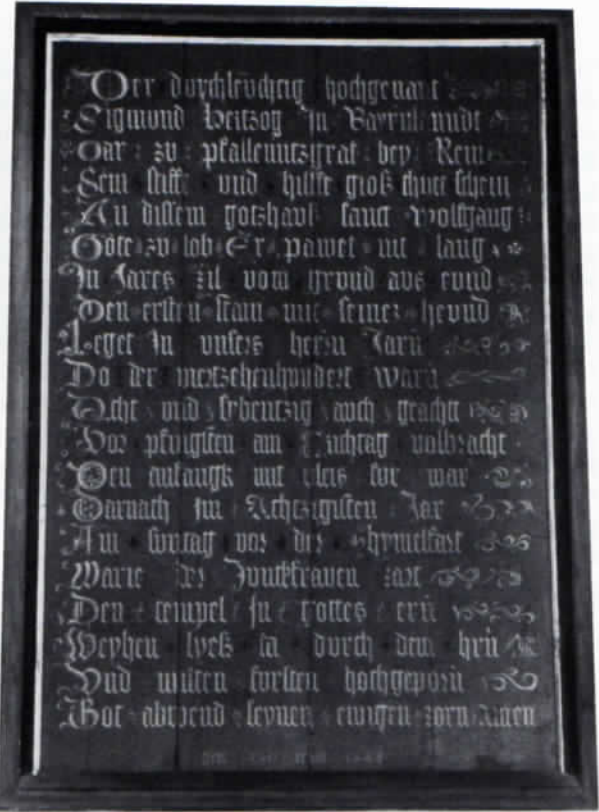
Abb. 1: Inschriftentafel von 1848 an der rückwärtigen Nordwand des Langhauses von St. Wolfgang in Pipping mit der Nennung des Witelshaber Herzog Sigismund, der Grundsteinlegung 1478 und der Einweihung 1480.
