Die Außenrenovierung von Schloß Unterweikertshofen

Von Hans Zaglauer

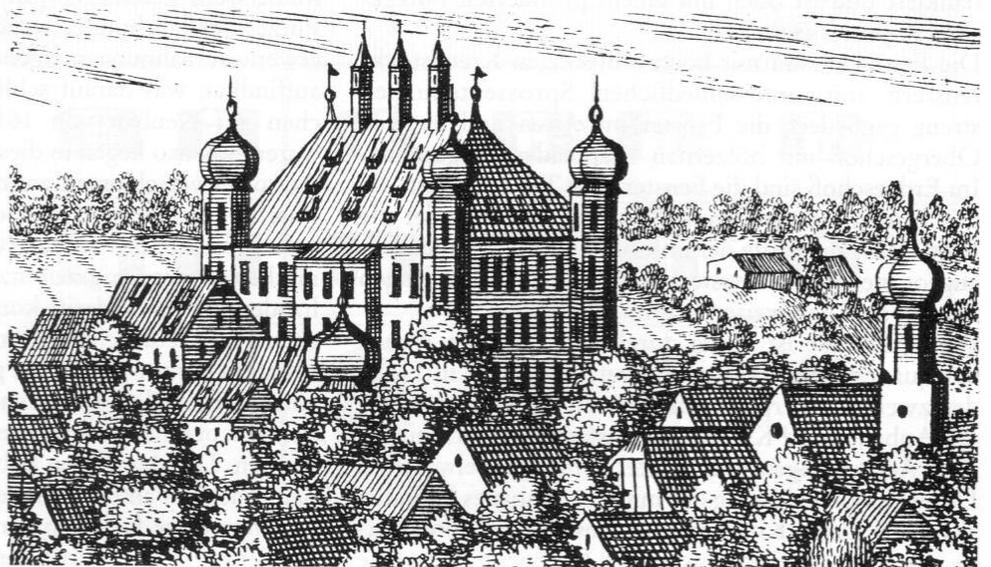
»Schloß und Hoff=March Weikertshofen«, Stich von Michael Wening, um 1700, Ausschnitt.

Ein Stich von Michael Wenning zeigt das »Schloß und Hoff-March Weickertshoffen« um 1700 als mächtige, kubische Schloßanlage mit zwiebelgedeckten Türmchen an den vier Gebäudeecken, die bereits vor 1800 abgerissen worden sein dürften. In der Denkmalliste ist Schloß Unterweikertshofen als dreigeschoßiger stattlicher Bau mit Halbwalmdach genannt?

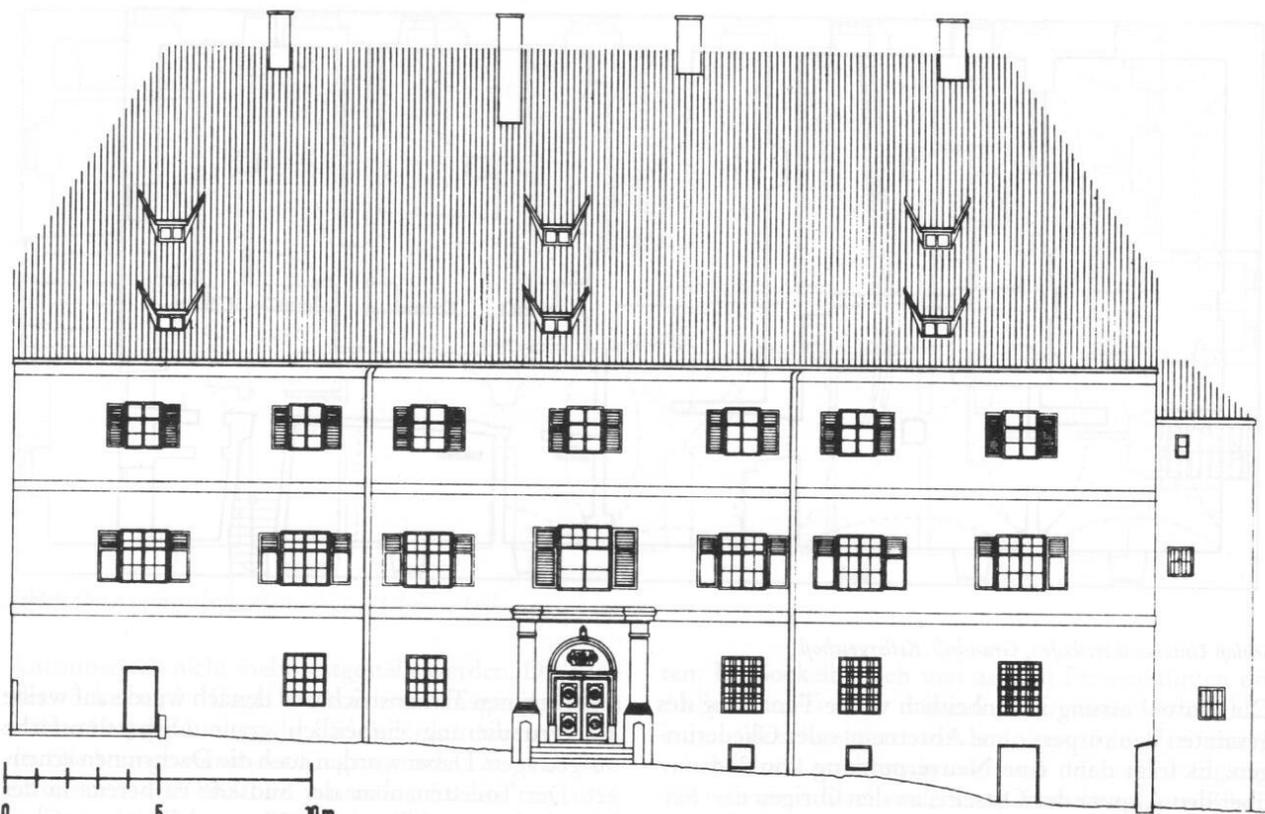
Schloß Unterweikertshofen, Westansicht.

Die Fassaden sind mit hochrechteckigen Kreuzstockfenstern mit unterschiedlichen Sprossenteilungen streng gegliedert, die Fenster im ersten und zweiten Obergeschloß mit hölzernen Klappläden ausgestattet. Im Erdgeschloß sind die Fenster zum Teil vergittert. An den beiden Längsseiten – West und Ost – bildet die Portalachse die Mitte der links und rechts symmetrisch angeordneten drei Fensterachsen. Die jeweils mittigen Fenster sind paarweise zusammengefaßt.

Die umfangreiche Außenputzsanierung konnte erst nach Ausführung der oben beschriebenen Arbeiten in Angriff genommen werden. Eine besondere Beachtung fanden dabei die originalen Putze aus dem 17. Jahrhundert, die zum Teil an der Ostfassade vorhanden waren und erhalten werden mußten. Im Zuge der Außenputzarbeiten wurden die gesamten Fensterstöcke einschließlich der Klapppläden originalgetreu nach den alten Fensterkonstruktionen rekonstruiert und in die Fassaden eingebaut. Das westliche Eingangsportal und das östliche Gartenportal wurden entfeuchtet, kon-

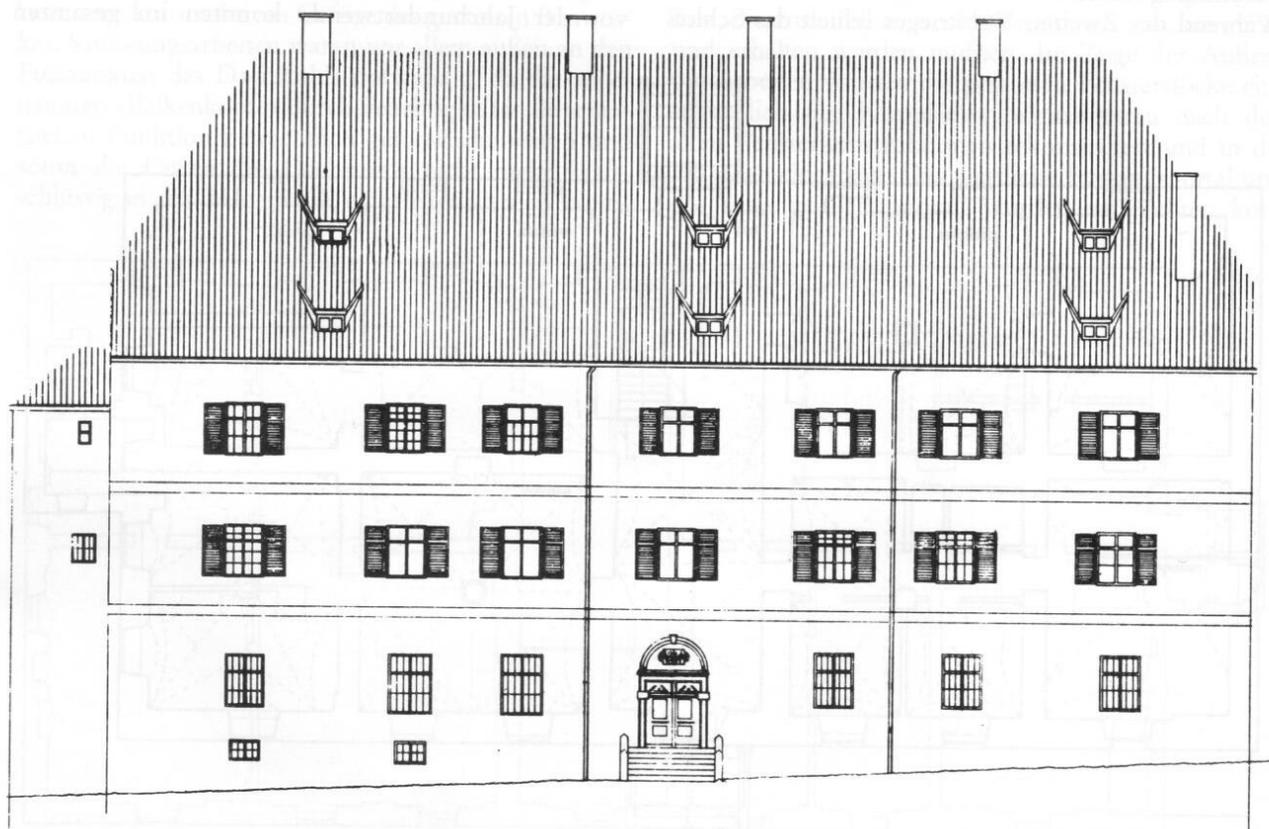
Schloß Unterweikertshofen, Ostansicht.

Originalputze konnten nur an der Ostseite festgestellt werden; die Putze der übrigen drei Fassadenseiten wurden um die Jahrhundertwende und später erneuert. Der Erstputz des Neubaus von 1616 ist ein einlagiger Kalkputz von durchschnittlich 10–20 mm Stärke. Bei der Erstfassung wurden die Eckkanten als Quadrierung geritzt und weiß gekalkt, die Geschoßbänder leicht vorgemauert und ebenfalls weiß gekalkt, die Fenstereinfassungen geritzt und mittelgrau gekalkt, während die restliche Putzfläche, d. h. die Gesamtmauerfläche, unbehandelt stehen blieb.

struktiv saniert und nach den Befundunterlagen wieder hergestellt. Über dem Ostportal befindet sich eine Steintafel aus dem Jahre 1616.

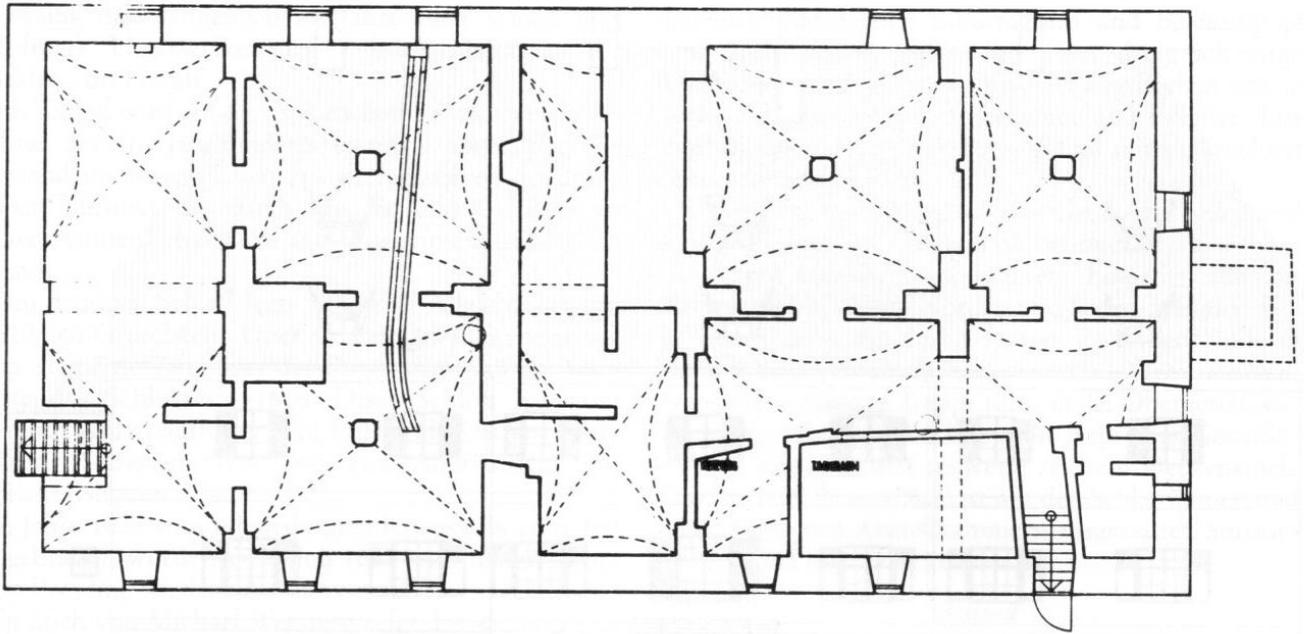
Schloß Unterweikertshofen, Grundriß: Kellergeschoß.

Das mächtige Schloß Unterweikertshofen umfaßt eine vierseitig umlaufende Mauereinfriedung und eine gärtnerisch gestaltete Hofanlage. Der rechteckige Baukörper in den Abmessungen 18 x 37,5 m besteht aus einem Keller-, einem gewölbten Erd- und zwei Obergeschossen. Er wird von einem mächtigen dreilagigen Krüppelwalmdachstuhl überdeckt. Die einzelnen Geschosse sind durch vorspringende, waagrecht umlaufende Putzbänder optisch unterteilt. Das Gebäude wird mittig durch einen breiten gewölbten Flur, rechtwinkelig zum First in West-Ost-Richtung erschlossen. Beide Portale, zweiflügelig, haben reichgegliederte Natursteingewände mit Natursteinstufen und seitlichen gemauerten Wangen. Das Hauptportal im Westen wird seitlich von zwei verputzten Mauerpfeilern flankiert und ist oben mit einem profilierten Putzgesims abgeschlossen.

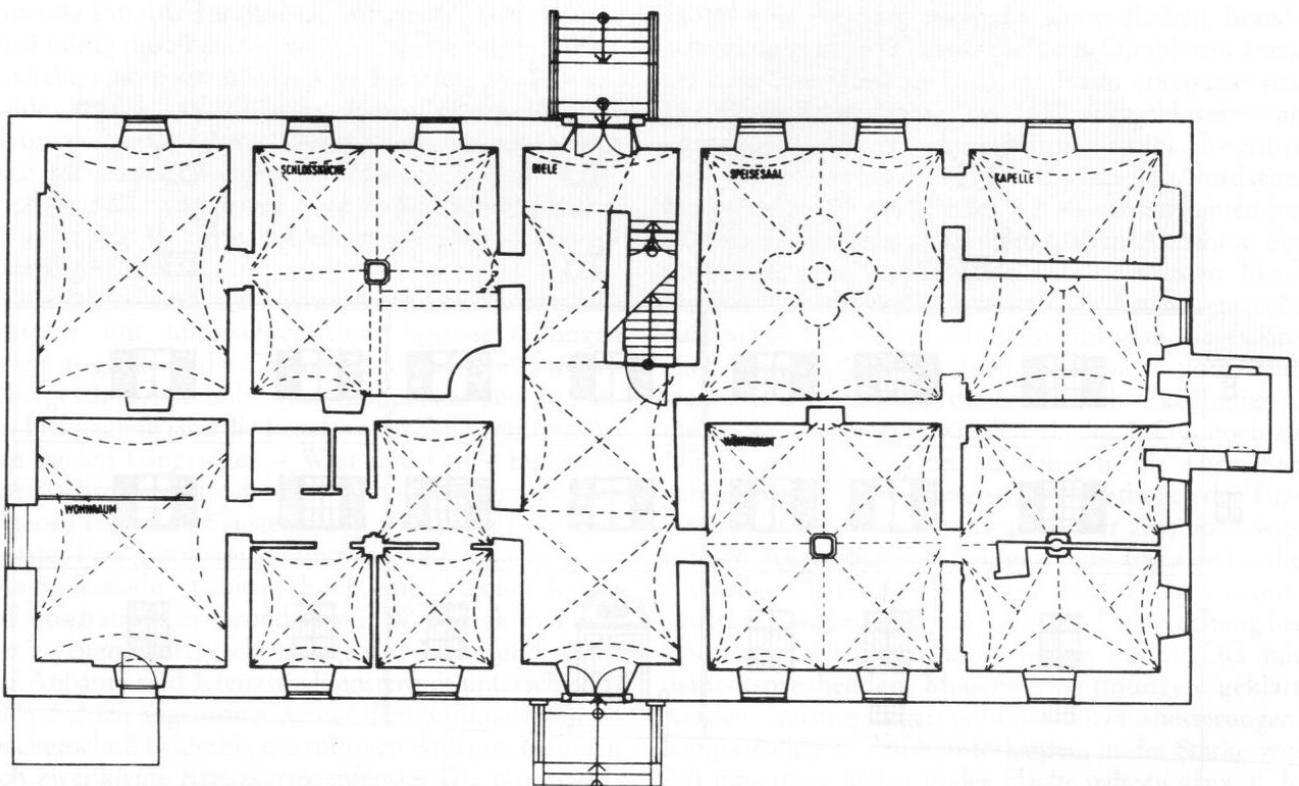
Schloß Unterweikertshofen, Grundriß: Erdgeschoß

Die Grundrißteilung des Schlosses ist übersichtlich und klar gegliedert. Im Erdgeschloß befindet sich eine über die ganze Haustiefe angeordnete Eingangshalle mit Kreuzgewölbe. Nach Norden und Süden befinden sich je vier Räume, die durch spätere Zwischenwände in ihrer Klarheit beeinträchtigt wurden. Eine viertelgewendelte, einläufige Treppe führt in die Obergeschosse. Im ersten Obergeschloß liegen die Repräsentationsräume des Schlosses mit teilweise reichem Deckenstück. Das zweite Obergeschloß ist mit den Schlafräumen und einer Reihe von Abstellkammern ausgestattet. Stuckierungen sind hier nicht vorhanden.
