# Zur Renovierung der Kapelle St. Maria in Römertshofen

Von Alexander Zeh

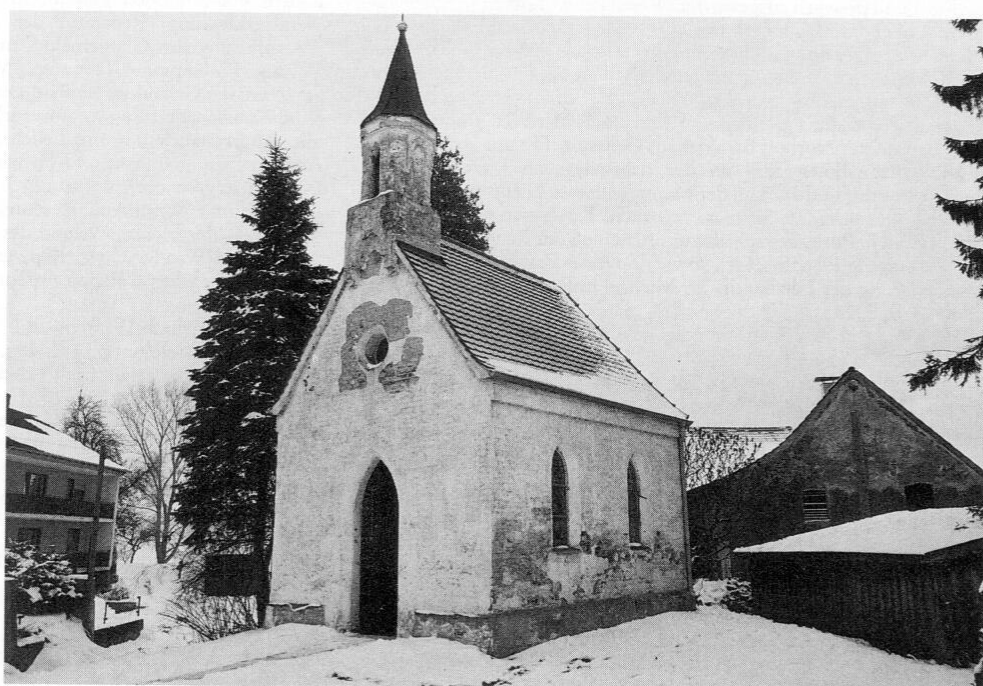
*Kapelle St. Maria in Römertsbhofen, Zustand vor der Renovierung.*

<sup>8</sup> Folgende Arbeiten wurden durchgeführt: Regenwasserableitung, Trockenlegung des Mauerwerks durch Einbau einer Horizontal Sperre, Reparatur des Dachstuhls, des Turmes und der Dachdeckung, Erneuerung der Spenglerarbeiten, Schädlingsbekämpfung, Deckendämmung, Dachbodenerneuerung und Herstellung von Schallarkadenjalousien, Neudeckung des Turmhelms mit Schindeln, Neuverputz außen, Putzausbesserung innen, Einbau eines Magerbetonbodens mit Solnhofer Platten, Erneuerung der Bankpodeste und Wandverkleidung, Reparatur der Bänke, Türe und der Fenster, Restaurierung des Glasgemäldes mit Anbringung einer Schutzverglasung, Einbau eines Türgitters, Malerarbeiten außen. Die Zuwegung und die Geländeanschlüsse werden im Frühjahr 1993 erstellt. Kirchenmaler- und Restauratorenarbeiten: Raumschale in Kalktechnik, Altarrestaurierung mit Leuchtern, Lesepult, Kanontafeln und Altarkreuzen, Reinigen und Firnissen der Decke, Neufassung der laienhaft angestrichenen Figuren Josef, Antonius, Auferstandener, Herzjesu und Wandkreuz, Restaurierung der Fassungen des Vortragekreuzes, der Herzmaria und des Bruder Konrad, Reinigung der Ampel und Wandleuchter, Reparatur des Kredenztisches, Vergoldung von Kugel und Kreuz am Turm, Putzritzungen an den Fassaden, Maserierung der Bänke.

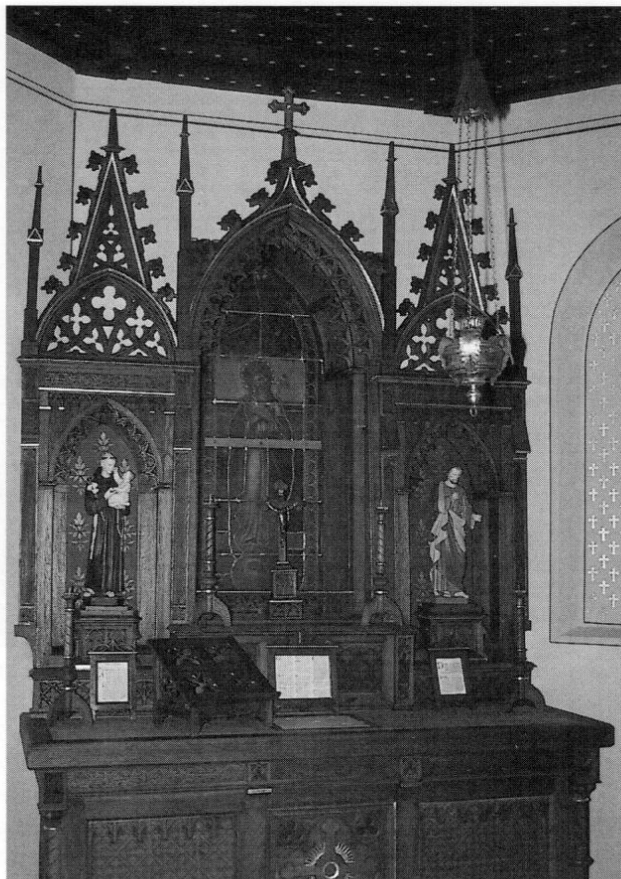
Kapelle St. Maria in Römertshofen. Der neugotische Altar.
