Zur Renovierung der Kapelle St. Maria in Römertshofen

Von Alexander Zeh

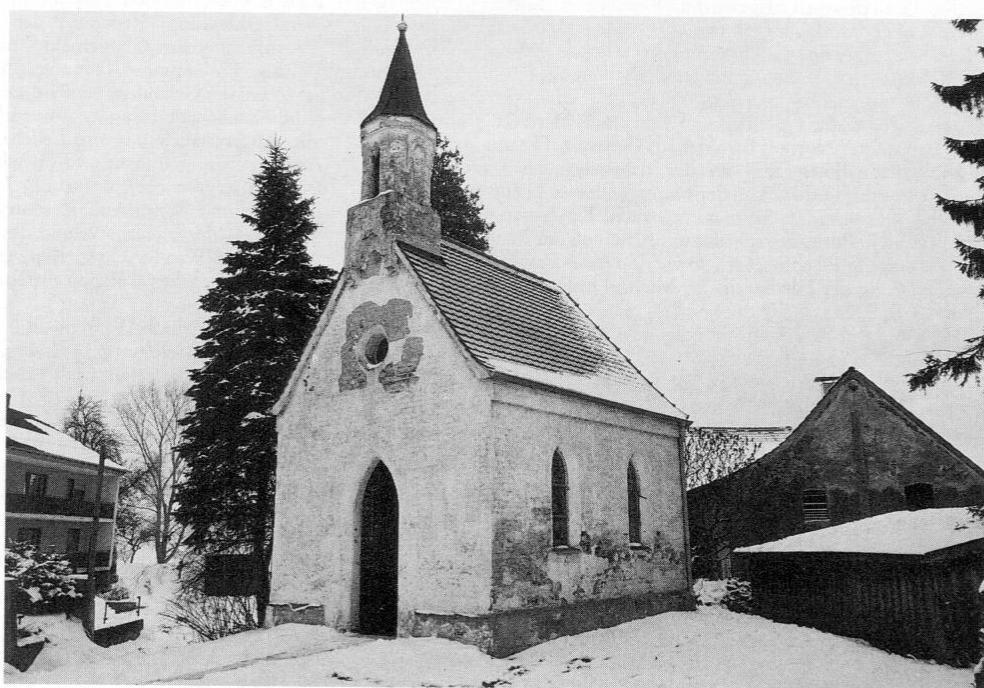
Kapelle St. Maria in Römertsbhofen, Zustand vor der Renovierung.

⁸ Folgende Arbeiten wurden durchgeführt: Regenwasserableitung, Trockenlegung des Mauerwerks durch Einbau einer Horizontal Sperre, Reparatur des Dachstuhls, des Turmes und der Dachdeckung, Erneuerung der Spenglerarbeiten, Schädlingsbekämpfung, Deckendämmung, Dachbodenenerneuerung und Herstellung von Schallarkadenjalousien, Neudeckung des Turmhelms mit Schindeln, Neuverputz außen, Putzausbesserung innen, Einbau eines Magerbetonbodens mit Solnhofer Platten, Erneuerung der Bankpodeste und Wandverkleidung, Reparatur der Bänke, Türe und der Fenster, Restaurierung des Glasgemäldes mit Anbringung einer Schutzverglasung, Einbau eines Türgitters, Malerarbeiten außen. Die Zuwegung und die Geländeanschlüsse werden im Frühjahr 1993 erstellt. Kirchenmaler- und Restauratorenarbeiten: Raumschale in Kalktechnik, Altarrestaurierung mit Leuchtern, Lesepult, Kanontafeln und Altarkreuzen, Reinigen und Firnissen der Decke, Neufassung der laienhaft angestrichenen Figuren Josef, Antonius, Auferstandener, Herzjesu und Wandkreuz, Restaurierung der Fassungen des Vortragekreuzes, der Herzmaria und des Bruder Konrad, Reinigung der Ampel und Wandleuchter, Reparatur des Kredenztisches, Vergoldung von Kugel und Kreuz am Turm, Putzritzungen an den Fassaden, Maserierung der Bänke.
