## Zur Gesamtinstandsetzung der Stadtpfarrkirche St. Magdalena in Fürstenfeldbruck

Von Alexander Zeh

Nach insgesamt drei Renovierungsabschnitten ist in diesen Tagen die Gesamtinstandsetzung der Pfarrkirche St. Magdalena abgeschlossen worden. Dies ist Anlaß für den Verfasser, dem die Leitung der Arbeiten übertragen war, das Ergebnis zu rekapitulieren und den Weg, der zum jetzt ablesbaren Renovierungsergebnis führte, aufzuzeigen.

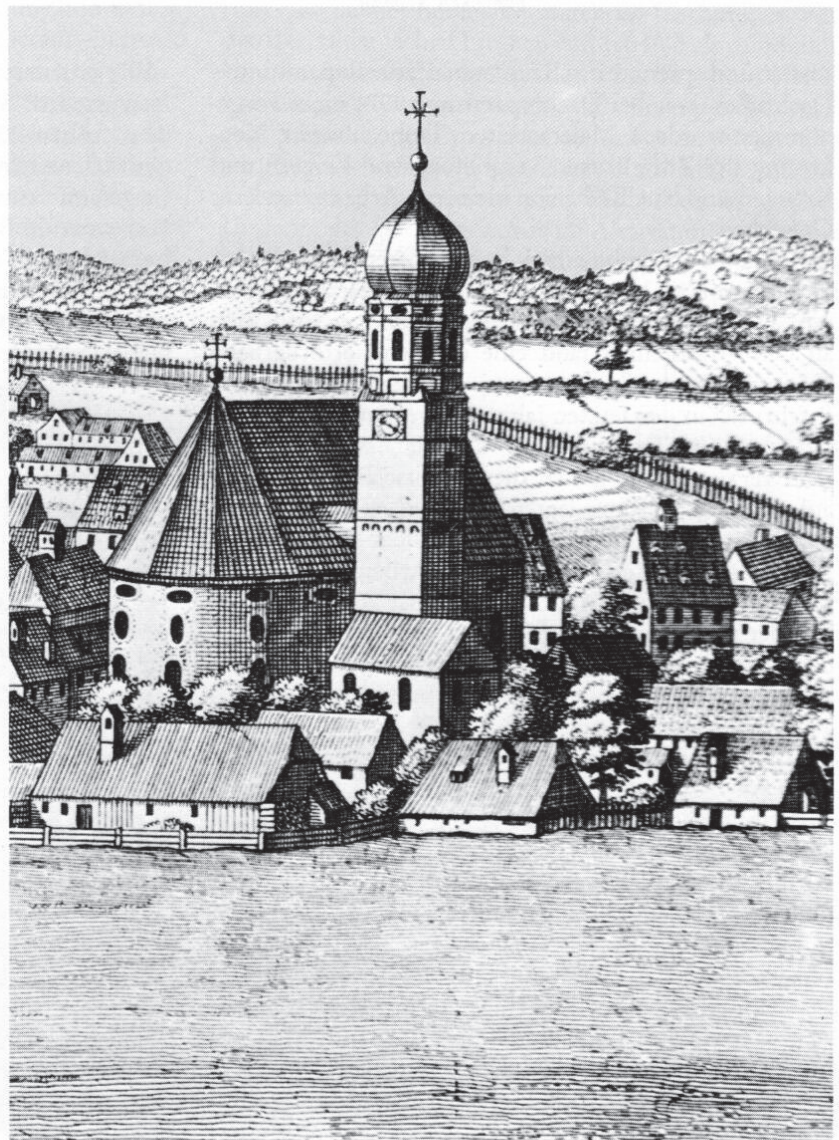
*Ausschnitt aus Michael Wenings Ansicht von Fürstenfeldbruck aus seiner Historico-Topographia Descripto, 1. Teil, Rentamt München 1701, Tafel 71. Die Chorfenster der Pfarrkirche sind insgesamt in der heute nur noch in der Südachse vorhandenen Form dargestellt. 1964 wurde der Kirchturm nach diesem Kupferstich rekonstruiert.*

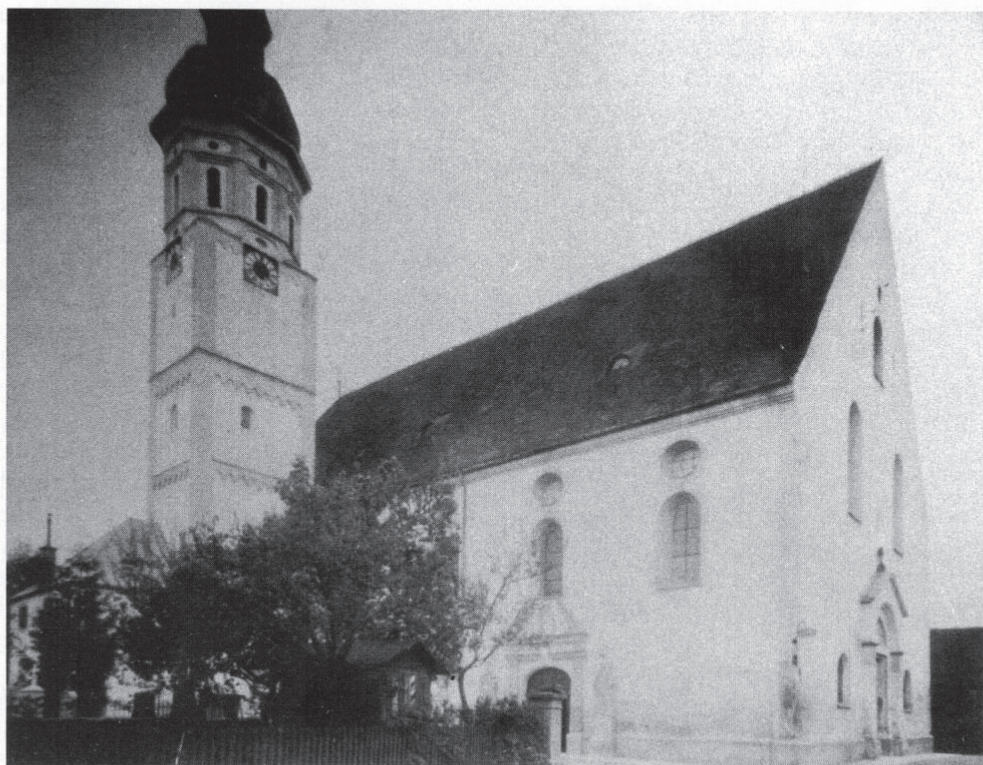
Nordwestansicht der Pfarrkirche St. Magdalena, Fürstenfeldbruck, aus der Zeit vor der Neugestaltung 1912/13.

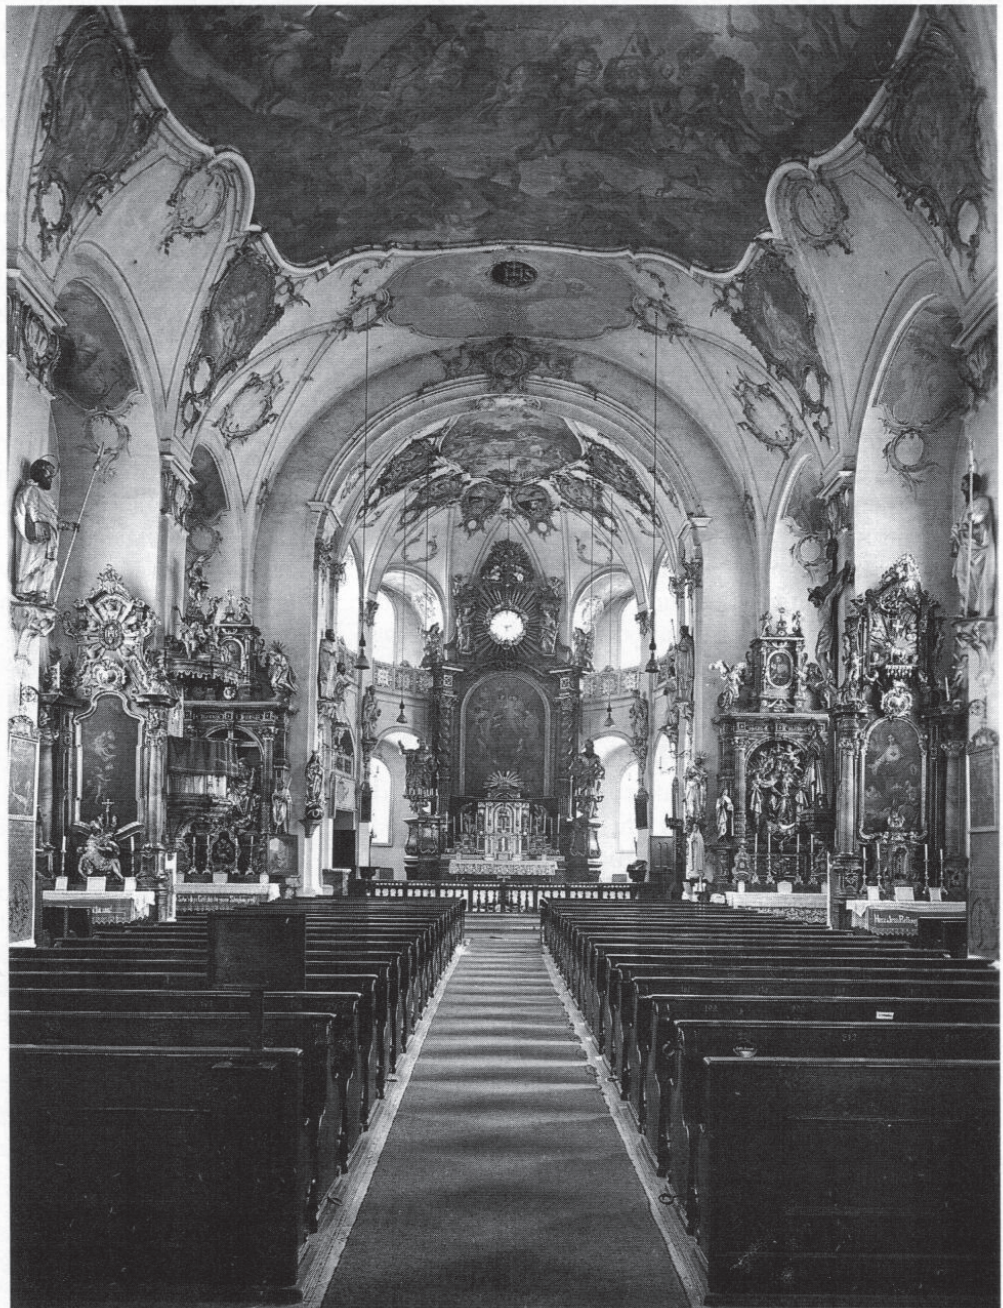
*Zustand des Kirchenraumes  
von St. Magdalena,  
Fürstenfeldbruck vor 1972.*

1972 war die überreich ausgestattete Kirche im Sinne der damals noch üblichen Mißachtung der Kunstgesinnung des 19. und frühen 20. Jahrhunderts »entrümpelt« worden. Es verblieben nur solche Teile, die den Charakter des Barock oder Rokoko vermittelten (so z. B. die Seitenaltäre der zweiten Seitenkapellen mit ihren Neurokokoformen). Das Herausnehmen des Hochaltartabernakels von 1885, der vergoldeten Oratoriengitter, des Speisgitters und das Abrücken der großen Assistenzfiguren vom Hochaltar im Altarraum, das Entfernen der großen vorderen Seitenaltäre von 1871/74 und die Konzentration der barocken Kreuzwegstationen ohne deren neubarocke Zieraufsätze unter der Empore im Schiff zerstörte das empfindliche Gleichgewicht zwischen Architektur und Ausstattung. Ein neuer, purifizierter Raumcharakter war geschaffen worden, der bewußt mit der Baugeschichte des Gotteshauses brach.

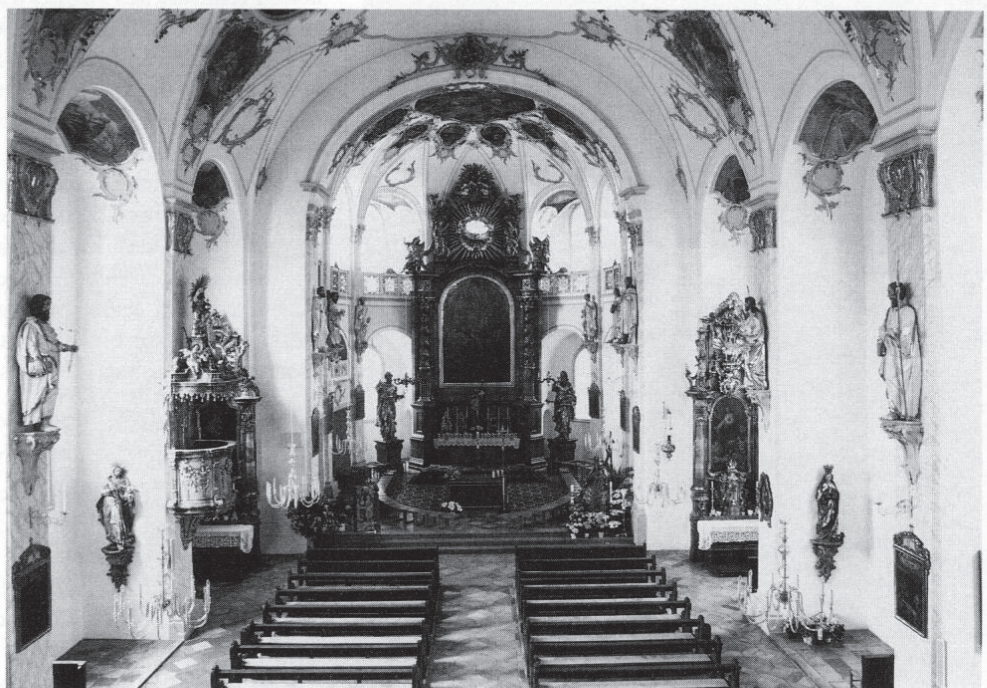
Innenraum von St. Magdalena, Fürstenfeldbruck, 1993 nach der Renovierung.

Durch die Restaurierungsmaßnahme ist ein neues, weitgehend geschlossenes Raumbild entstanden. Hierzu trägt die Installation von Beleuchtungskörpern in Form von Glaslüstern bei. Ihr Licht wirkt auch nach oben und hellt das dunkle Deckenbild des Langhauses merklich auf. Hierdurch entsteht eine neue Raumwirkung, die dem Betrachter manches erschließt, was vorher nur schwer ablesbar war. Auch wenn die Restaurierung nicht in allen Bereichen konsequent zu Ende geführt werden konnte, hat sie doch ein respektables Ergebnis gebracht. Hierbei entstanden Baukosten in voraussichtlicher Höhe von ca. DM 865 000,-<sup>20</sup> Deutlich wurde, daß auch Gestaltungsprinzipien des Späthistorismus, gegen die vor allem ältere Kunstinteressierte noch gelegentlich Vorbehalte hegen, einem Wertewandel unterliegen und in zunehmendem Maße Bewunderer findet.
