# Zur Renovierung der Kapelle St. Maria in Römertshofen

Von Alexander Zeh

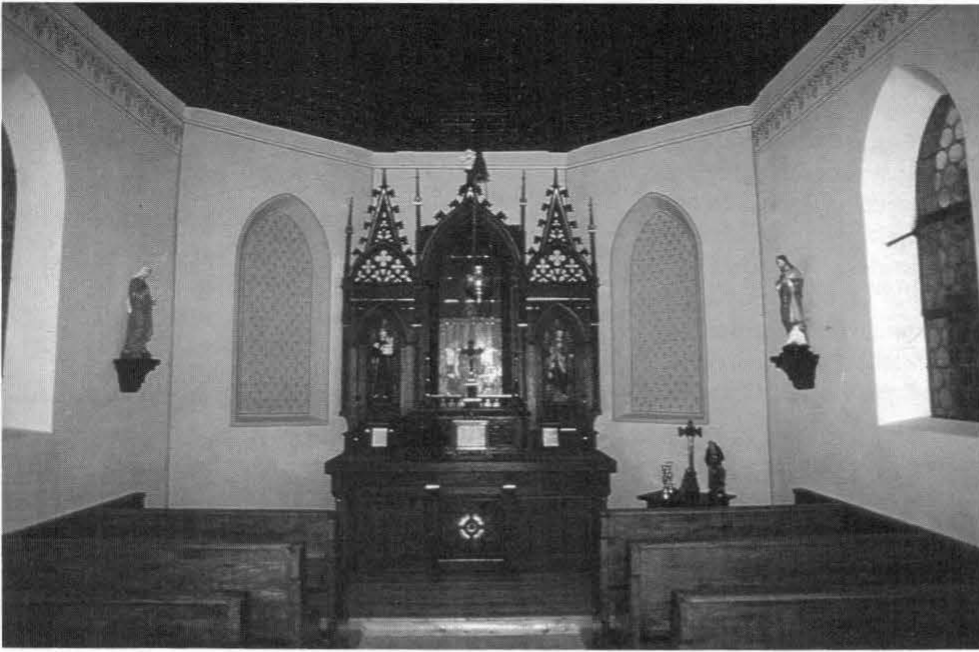
*Kapelle St. Maria  
in Römertsbofen, Innenraum  
nach der Renovierung.*  
Foto: Alexander Zeh, Jesenwang

Unser Kirchenmaler hat innen und außen die Folge der Farbfassungen aufgedeckt. Im Inneren waren vor allem die beiden ersten Gestaltungen von Interesse. Die Erstfassung der Wände zeigte ein gebrochenes Weiß, der östliche Raumabschluß dagegen wurde hellblau herausgefaßt. In dunklerem Blau sind die Blendnischen gehalten. Sie tragen ein Muster aus goldenen Kreuzen und sind

von einem blauen Begleitstrich eingefasst. Im Schiff finden sich rote und blaue Linierungen mit einem Schablonenfries in floralen Formen an der Mauerkrone. Die sich anschließende Decke besteht aus Fichtenhölzern, welche gebeizt und mit einem Firnis überzogen war. Ihr östlicher Teil trägt eine Folge von vergoldeten Sternchen.<sup>6</sup> Am Außenbau haben sich noch Reste der originalen Oberflächen unter der jüngeren Überputzung erhalten. Beim Bau der Kapelle waren die Fugen des Mauerwerks nur versäubert und mit einer dünnen Putzschlämme überzogen worden. Diese Schlämme hatte man dann im Muster eines Sichtziegelmauerwerkes geritzt und rot gestrichen. Der Sockel und das Gesims blieben glatt und erhielten einen grauen Farbton. Durch genaue Nachritzung der gemauerten Fenster- und Türstürze erhielt der Bau eine reizvolle Gliederung,<sup>7</sup> welche im historisierenden Sinn der Bauzeit an die Backsteingotik erinnert.

Ziel der Arbeiten war neben den erforderlichen Reparaturen<sup>8</sup> die Wiederherstellung des bauzeitlichen Zustandes. Innen ist die Erstfassung der Raumschale rekonstruiert und die gesamte Ausstattung restauriert worden. Der Boden erhielt wie früher einen handbekanteten Solnhofel Belag, an den Wänden ist jetzt wieder eine Wandverkleidung nach entsprechendem Vorbild eingebaut. Auch am Außenbau wurde der Erstzustand hergestellt. Hierzu war eine zeitaufwendige Ritzung des frischen Putzes erforderlich. Zu erheblicher Diskussion führte der rote Wandanstrich der Erstfassung, waren die Anwohner doch zeitlebens an eine weiße Farbgebung der Kapelle gewöhnt.

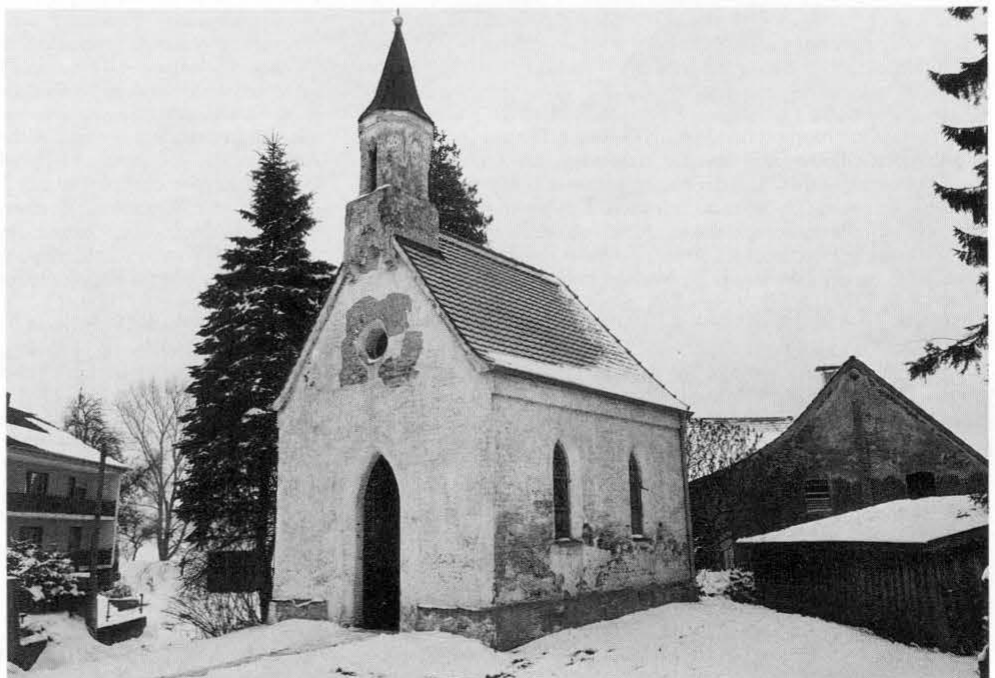
*Kapelle St. Maria in Römertsbofen,  
Zustand vor der  
Renovierung.*  
Foto: Alexander Zeh, Jesenwang

<sup>8</sup> Folgende Arbeiten wurden durchgeführt: Regenwasserableitung, Trockenlegung des Mauerwerks durch Einbau einer Horizontal Sperre, Reparatur des Dachstuhls, des Turmes und der Dachdeckung, Erneuerung der Spenglerarbeiten, Schädlingsbekämpfung, Deckendämmung, Dachbodenenerneuerung und Herstellung von Schallarkadenjalousien, Neudeckung des Turmhelms mit Schindeln, Neuverputz außen, Putzausbesserung innen, Einbau eines Magerbetonbodens mit Solnhofelplatten, Erneuerung der Bankpodeste und Wandverkleidung, Reparatur der Bänke, Türe und der Fenster, Restaurierung des Glasgemäldes mit Anbringung einer Schutzverglasung, Einbau eines Türgitters, Malerarbeiten außen. Die Zuwegung und die Geländeanschlüsse werden im Frühjahr 1993 erstellt.

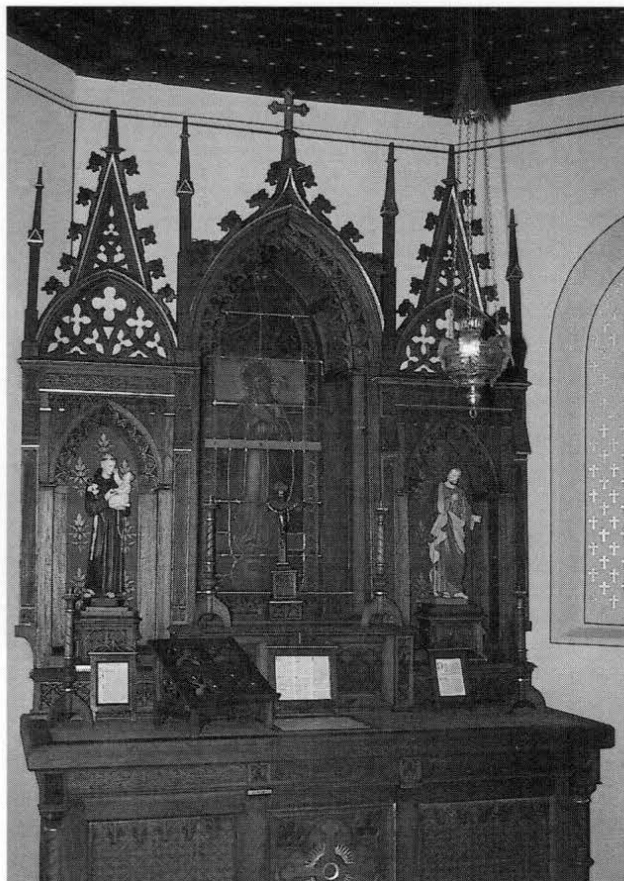
Kapelle St. Maria in Römertshofen. Der neugotische Altar.

Kirchenmaler- und Restauratorenarbeiten: Raumschale in Kalktechnik, Altarrestaurierung mit Leuchtern, Lesepult, Kanontafeln und Altarkreuzen, Reinigen und Firnissen der Decke, Neufassung der laienhaft angestrichenen Figuren Josef, Antonius, Auferstandener, Herzjesu und Wandkreuz, Restaurierung der Fassungen des Vortragekreuzes, der Herzmaria und des Bruder Konrad, Reinigung der Ampel und Wandleuchter, Reparatur des Kredenztsches, Vergoldung von Kugel und Kreuz am Turm, Putzritzungen an den Fassaden, Maserierung der Bänke.
